# 【施設効果事例】五台山地区\_急傾斜地崩壊防止施設(高知県 高知市 五台山)

高知県

施設概要：五台山地区急傾斜地崩壊防止施設 (平成3年完成)

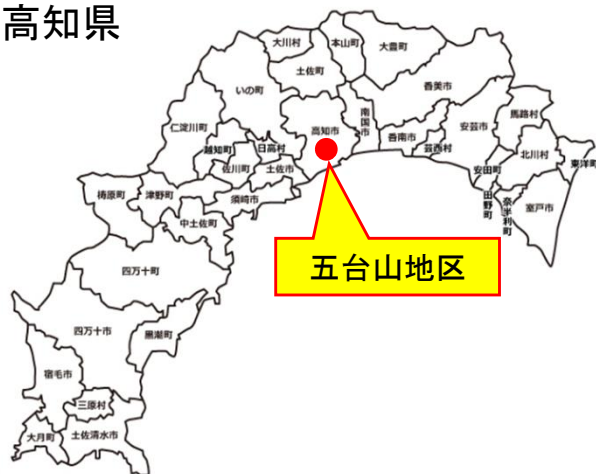
効果：令和8年7月5日の降雨により、がけ崩れが発生したが、崩落土砂は高知県が整備した急傾斜地崩壊防止施設のポケット内にとどまり、人家を保全した。

がけ崩れ発生箇所

急傾斜地崩壊防止施設

がけ崩れ発生前 (令和元年撮影)

令和8年  
がけ崩れ箇所

がけ崩れ発生後

がけ崩れ

崩落土砂

落石防護柵

土砂捕捉状況断面図

コンクリート擁壁
