# 大学教授等の研究者から助言や支援を受けた事例 北海道帯広市十勝川

北海道開発局

# 大学教授等の研究者から助言や支援を受けた事例

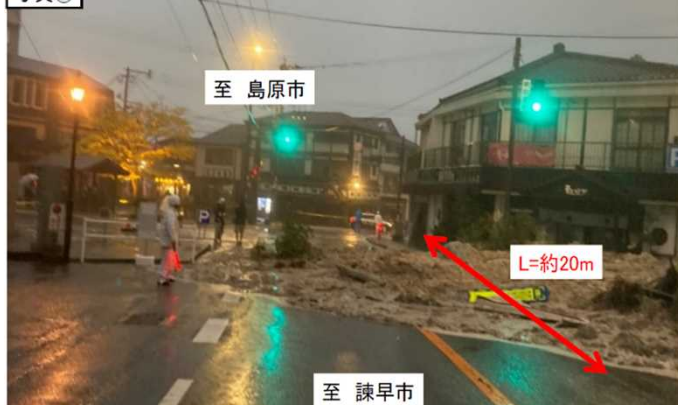
写真②

土石流の発生状況

- ・山の斜面形状、勾配等を考えたときに亀裂は、大規模な地滑りに繋がる可能性がある。また、亀裂方向からも大規模地滑りの一部分かもしれない。岩盤面より上の層で斜面が危険である。そのため、早急に山の継続的な動きについてデータ計測で確認必要がある。
- ・登頂部付近ある山にクラック・段差は進行性の確認を今後経過観察をしていく必要がある。
- ・新湯温泉の裏山崩壊箇所は残山が崩れて旅館まで影響がでる可能性は低いが、今後崩れる可能性もあることから、残山の斜面对策（法枠等）は早急にした方が良い。
- ・今回の大規模崩落は専門性が強いので、発生原因や2次被害発生の可能性等を考慮して、自治体や自衛隊、警察など横の連携を強化し、情報共有して技術的なサポート等をしていけばいいのではないかと思います。

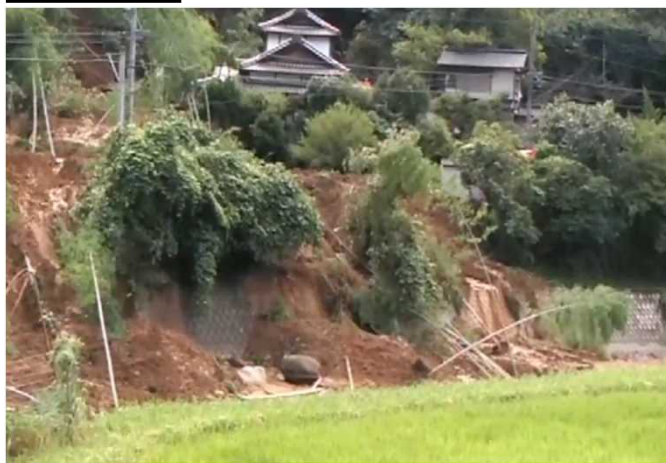
被災状況

①崩壊箇所の沢部から大量の水が流出した際、JR英彦山線の線路軌道敷に流れ込み、線路の軌道敷が飽和状態となり、下流へ円弧滑りを起こしたと推察される。

- ①流出した土砂は真砂土であり、崩壊土砂の上を歩ける状態なので、家屋に影響する部分の土砂を山側部分から撤去することは可能と考えられる。
- ②家屋が土砂の流入により傾きかけているので、慎重な対応が必要である。(家屋の倒壊等に関しては専門家の確認が必要である)

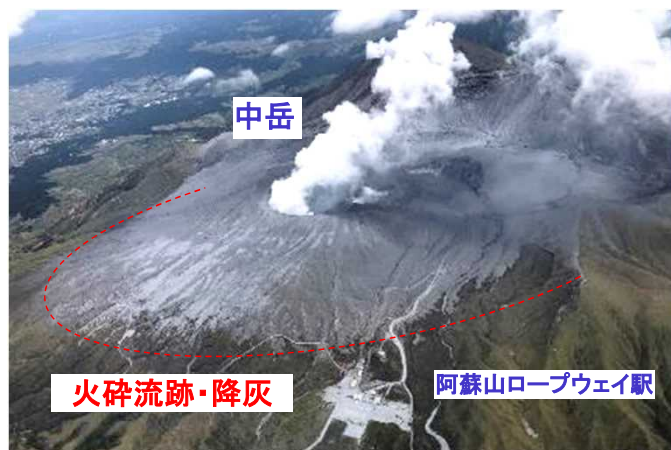
噴火後の降灰状況

- ・火口付近に火山灰の堆積は認められるものの、流域全体では土砂の流出に大きな影響を与えるような火山灰の堆積は見られなかった。
- ・降灰の確認された箇所から保全対象までの距離が遠いため、土石流による被害が切迫した状況ではない。

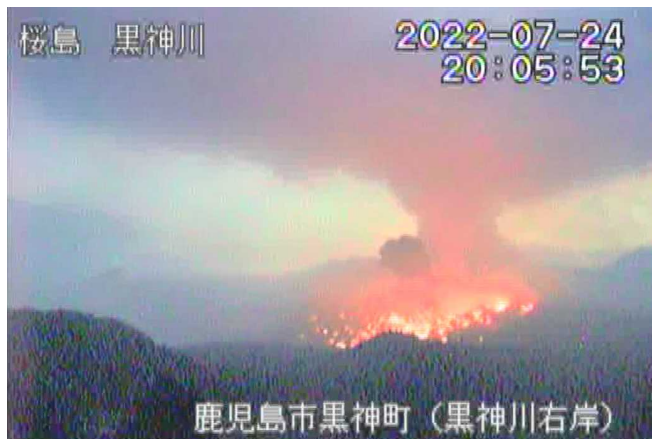
桜島の噴火状況

- ・降灰が想定された桜島東側の斜面も緑が比較的鮮明に見えており、垂水山地を含めてそれほど降灰していない。
- ・噴火に伴う降灰に関しては、少ない雨での土石流の心配はない。また、大雨による土石流に対しても警戒レベルを高める必要はない。

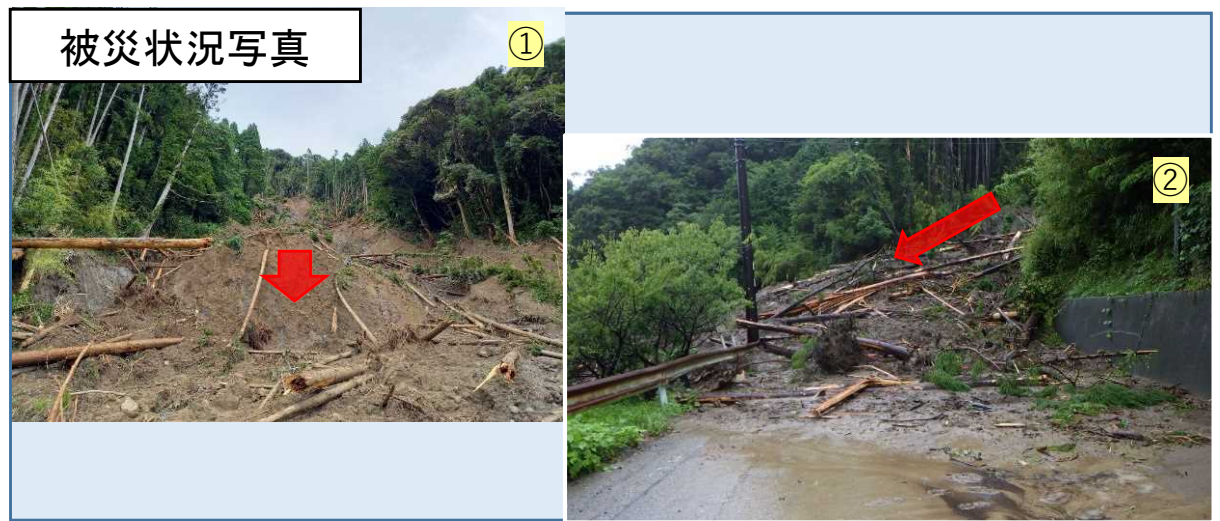
被災状況写真

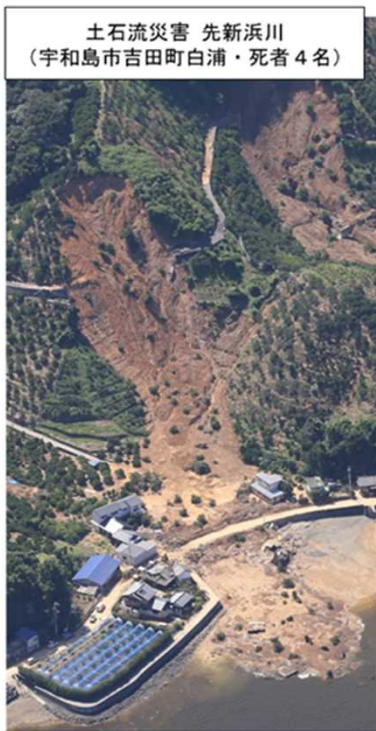
### 土石流災害事例(宇和島市吉田町白浦:先新浜川)

土石流災害 先新浜川  
(宇和島市吉田町白浦・死者4名)

【被災状況】  
・人的被害 死者4名  
負傷者2名  
・土砂流入による被災  
家屋 2戸（全壊）  
倉庫 1戸（半壊）  
井田家 1戸（全壊）  
井田家 2戸（半壊）  
市道 20m

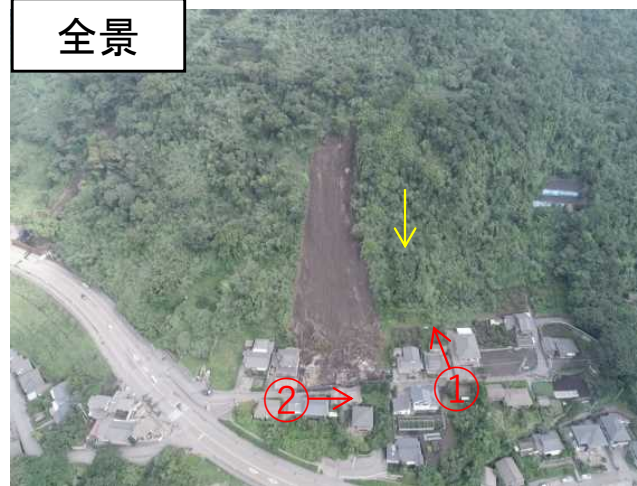
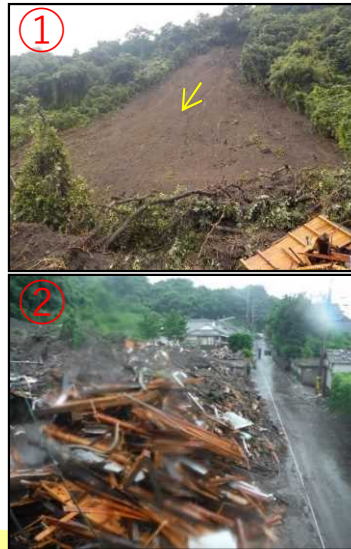
## 全景

箇所名：古里地区  
被災場所：鹿児島市古里町地内  
被災日時：平成30年7月7日16時50分  
崩壊規模：幅約50m 高さ約70m  
被害状況：死者2名  
：家屋全壊2戸  
（うち非住家1戸）  
保全対象：家屋8戸  
対策内容：法面工（法枠工）
