# 【施設効果事例】西山谷堰堤(徳島県三好市東祖谷西山)

発生箇所：徳島県三好市東祖谷西山地先  
みよししひがしいやにしま

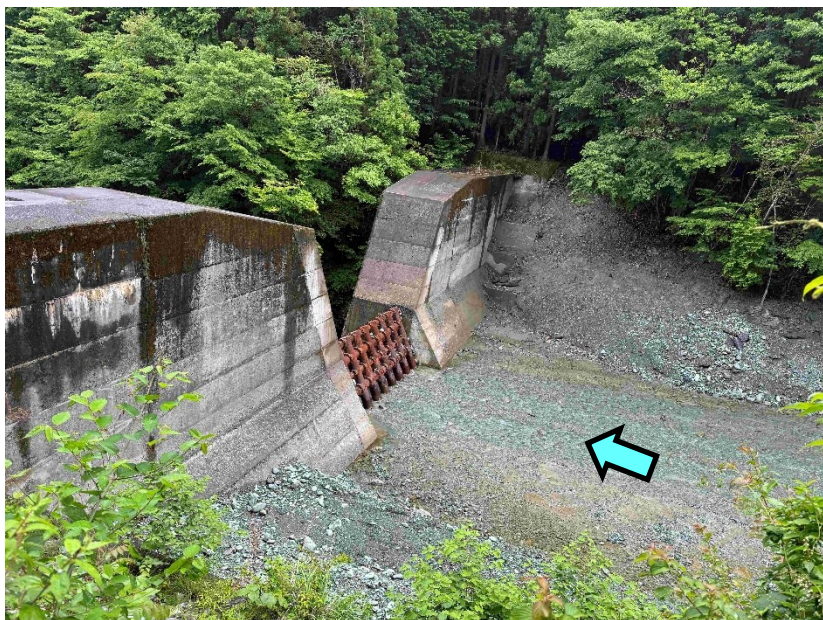
土石流発生前 (R6.5.27 撮影)

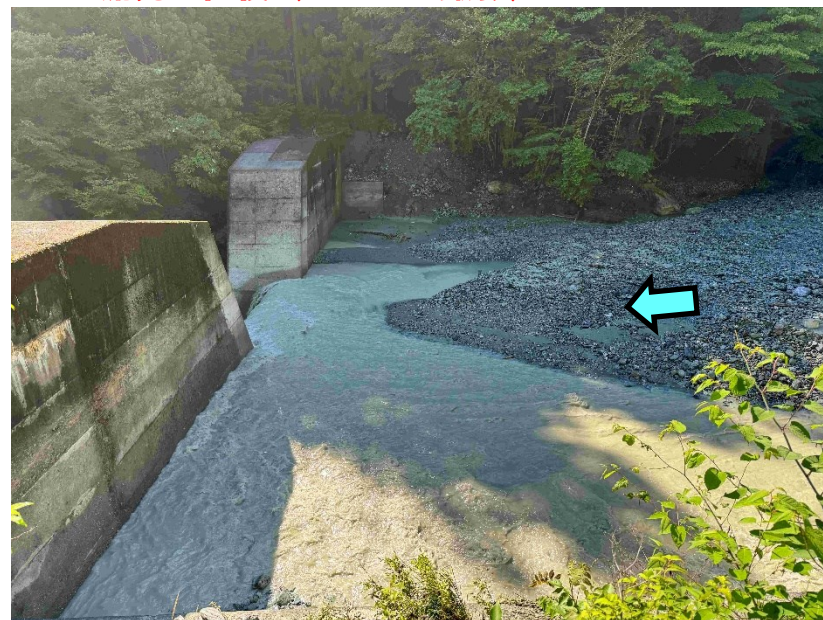
崩壊状況：土砂・流木捕捉量 5,000m<sup>3</sup>（概算）

状況：前線にともなう大雨により土砂流出が発生したが、四国山地砂防事務所（国）により透過型砂防堰堤が整備されており、土砂を捕捉。発電所の送水管を含め下流への被害を未然に防止し、効果を発揮した。

土石流発生直後 (R6.5.29 撮影)
