おかむら
【施設効果事例】 岡村町B地区_急傾斜地崩壊防止施設 (神奈川県横浜市)

○令和6年6月18日から19日にかけての大雨により、一連の斜面において施設未整備箇所においてがけ崩れが発生したが、県による急傾斜地崩壊防止施設が整備されていた箇所では、被災は確認されなかった。

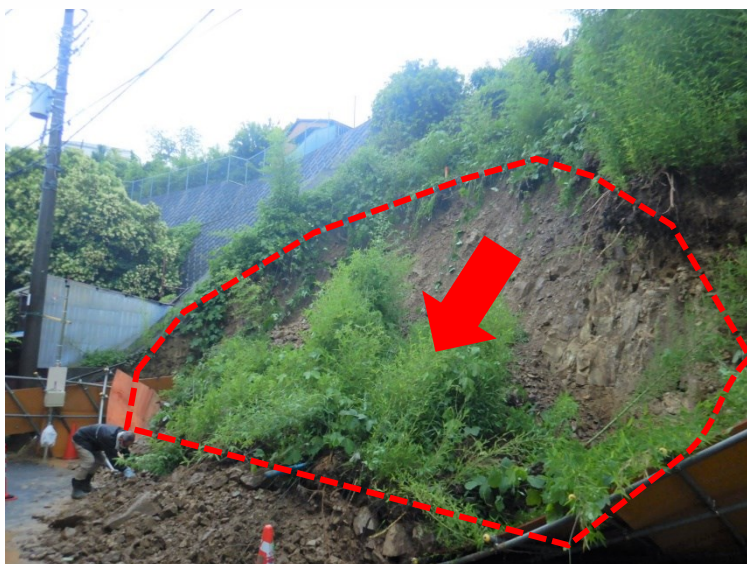
近景 **がけ崩れ発生状況**

発生日 : 令和6年6月18日
 降雨状況 : 連続雨量 115mm (6月18日 2時~19日 1時)
 時間最大雨量 16mm (6月18日 10時~11時)
 発生箇所 : 神奈川県横浜市磯子区岡村3丁目

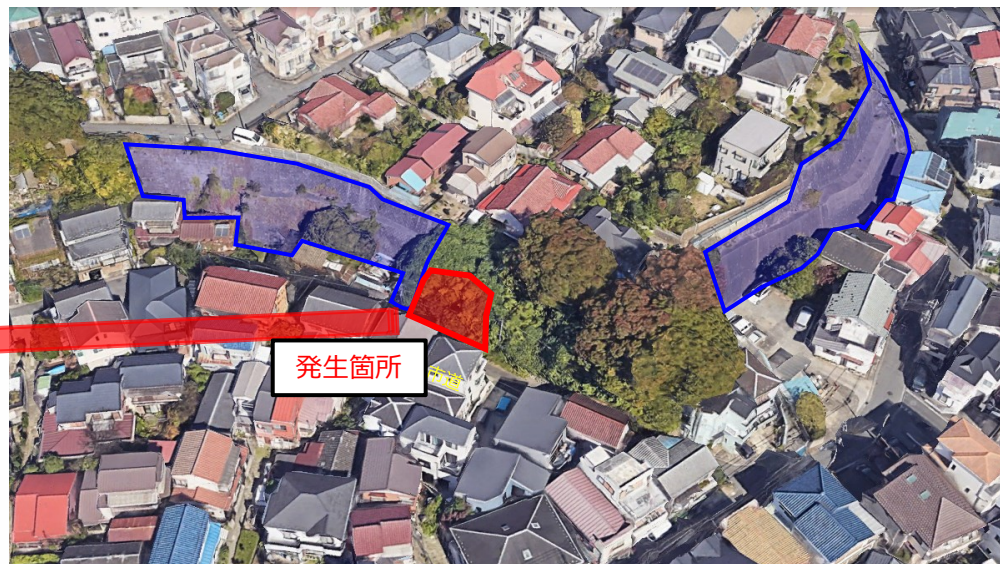
全景 **がけ崩れ発生箇所**

急傾斜地崩壊防止施設
