よしもと しずおかけんはままつしはまなくよしもと
【施設効果事例】 葭本地区_急傾斜地崩壊防止施設 (静岡県浜松市浜名区葭本)

○令和6年6月28日からの大雨により、28日にながけ崩れが発生したが、県が整備した急傾斜地崩壊防止施設により崩壊土砂を捕捉し、人家等への被害を未然に防止した。

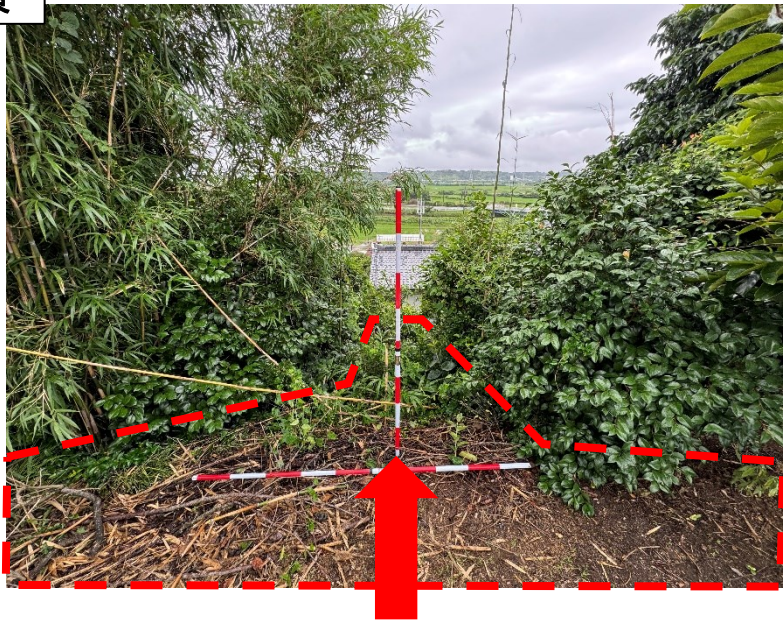
全景

がけ崩れ発生状況

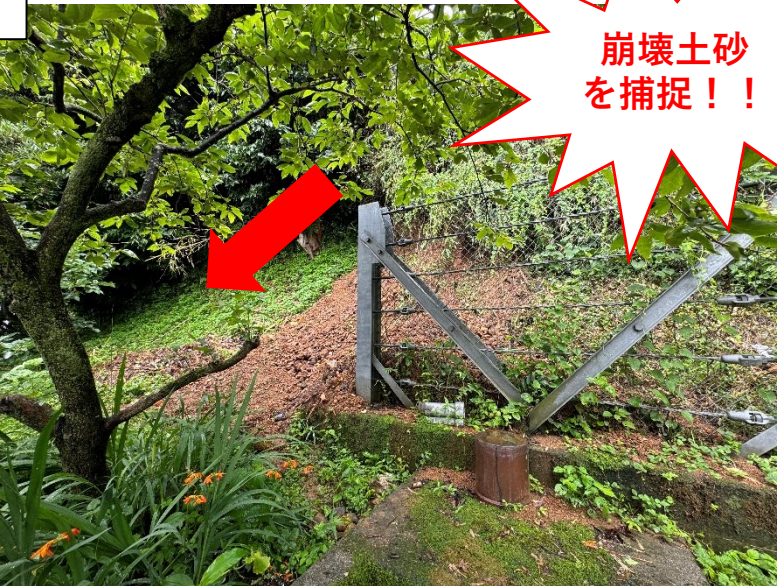
全景

発生日 : 令和6年6月28日 (11時00分頃)
 降雨状況 : 連続雨量 183mm (6月28日 1時 ~ 13時)
 時間最大雨量 35mm (6月28日10時 ~ 11時)
 発生箇所 : 静岡県浜松市 はままつし 浜名区 はまなく 葭本 よしもと
 捕捉量 : 約10m³

土砂捕捉状況

崩壊土砂を捕捉！！

急傾斜地崩壊防止施設 (落石防護柵及び擁壁)
