砂防事業による効果 (桜島 野尻川砂防堰堤群)

速報値
令和6年8月

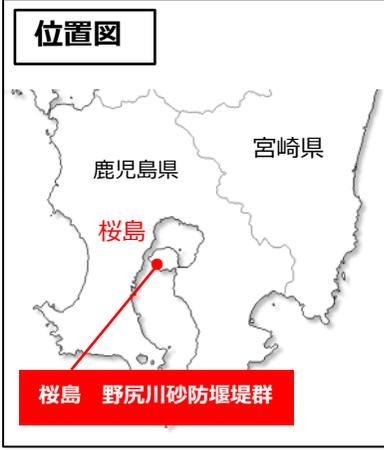
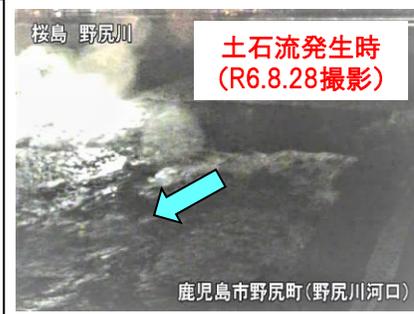
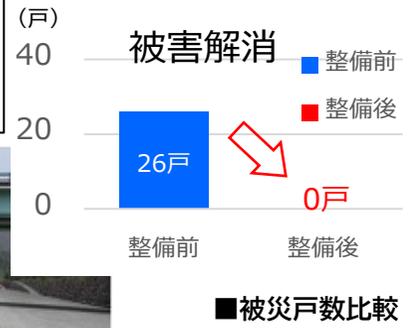
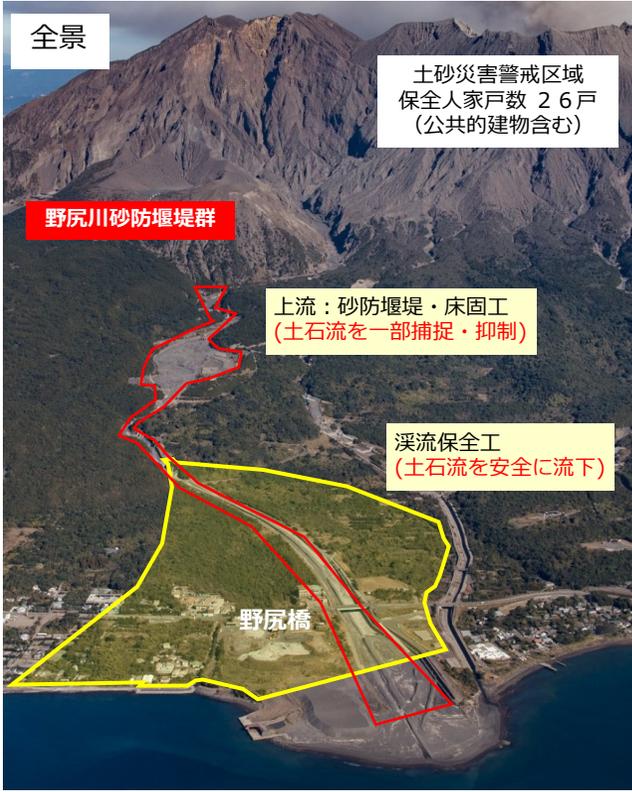
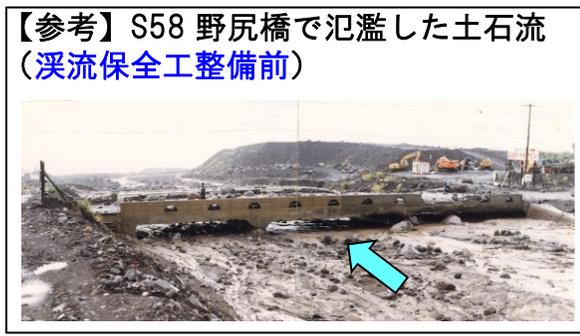
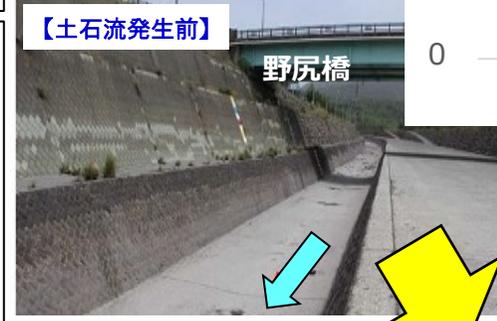
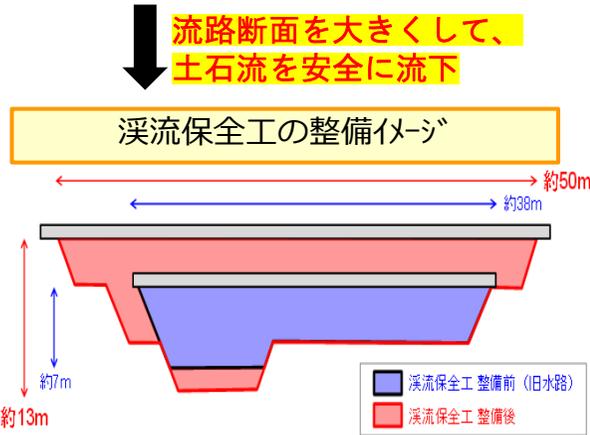
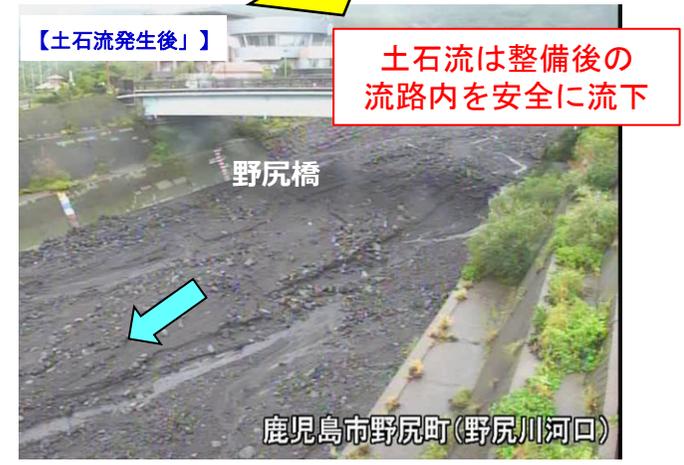
災害発生日 : 令和6年8月28日
 降雨状況 : 連続雨量 265mm (8月27日22時~29日11時)
 時間最大雨量 38mm (8月28日20時~28日21時)
 ※野尻川雨量観測所
 発生箇所 : 鹿児島県鹿児島市野尻町野尻
 発生状況 : 砂防堰堤等の整備が完了し、国による管理を行っている野尻川において、台風第10号に伴う大雨により土石流が発生したが、上流の砂防堰堤や床固工、そして下流の溪流保全工が効果を発揮し、土石流が川から溢れ出ないように、流路内を通して海まで安全に流下させ下流地区への被害を未然に防止。
