【施設効果事例】大願寺(3)地区_急傾斜地崩壊防止施設(兵庫県佐用郡佐用町佐用)

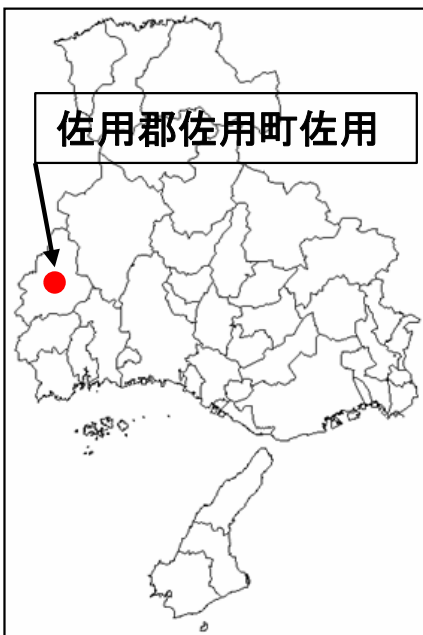
○令和6年11月2日に降雨により、がけ崩れが発生したが、本県で整備した急傾斜地崩壊防止施設により崩壊土砂を10m³捕捉。周辺人家等への被害を未然に防止した。

発生日 : 令和6年11月2日

降雨状況 : 連続雨量 132mm (11月1日 11時～ 2日 14時)
時間最大雨量 17mm (11月2日 11時～ 2日 12時)

発生箇所 : 兵庫県佐用郡佐用町佐用

対策工 : 崩壊土砂防護柵 (令和4年度 設置)
