# 平成30年7月豪雨により山口県下関市で発生した土砂災害に対して 緊急的な地域防災がけ崩れ対策事業を実施します

国土交通省砂防部  
平成30年10月10日

平成30年7月豪雨に伴い発生したがけ崩れに対して、下関市が緊急的な対策事業を実施します。

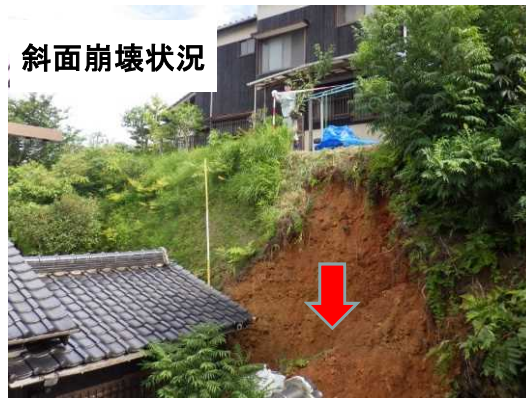
## 【向山町(一)(2)地区】

発生日時 : 平成30年7月6日

崩壊の規模 : 幅8m 高さ7m

斜面崩壊状況

主な対策工 : 法面工

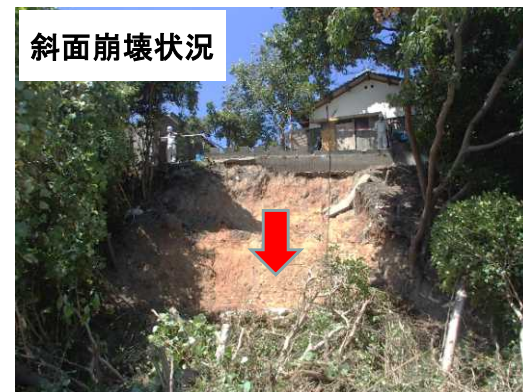
## 【汐入町(2)地区】

発生日時 : 平成30年7月6日

崩壊の規模 : 幅10m 高さ9m

斜面崩壊状況

主な対策工 : 法面工

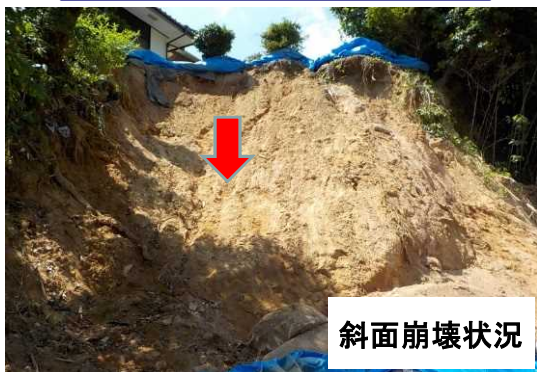
## 【長府松小田北町(一)(1)地区】

発生日時 : 平成30年7月6日

崩壊の規模 : 幅16m 高さ9m

斜面崩壊状況

主な対策工 : 法面工

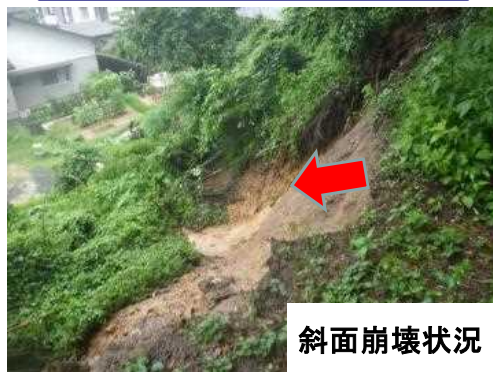
## 【長府満珠町(一)(7)地区】

発生日時 : 平成30年7月6日

崩壊の規模 : 幅9m 高さ7m

斜面崩壊状況

主な対策工 : 法面工

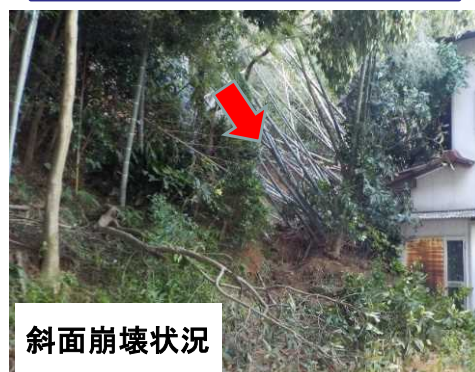
## 【彦島本村町(一)(19)地区】

発生日時 : 平成30年7月6日

崩壊の規模 : 幅13m 高さ9m

斜面崩壊状況

主な対策工 : 法面工

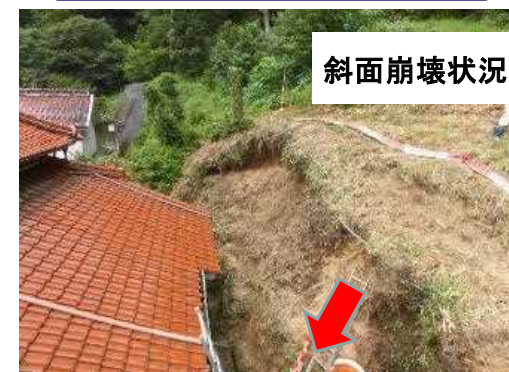
## 【百合野地区】

発生日時 : 平成30年7月6日

崩壊の規模 : 幅16m 高さ5m

斜面崩壊状況

主な対策工 : 法面工
