# 【施設効果事例】群馬県東吾妻町岩下 大沢川砂防えん堤

- 令和元年東日本台風(台風第19号)に伴う降雨により土石流が発生したものの、群馬県が整備した砂防えん堤が土砂・流木を捕捉し、下流地域への被害を未然に防止

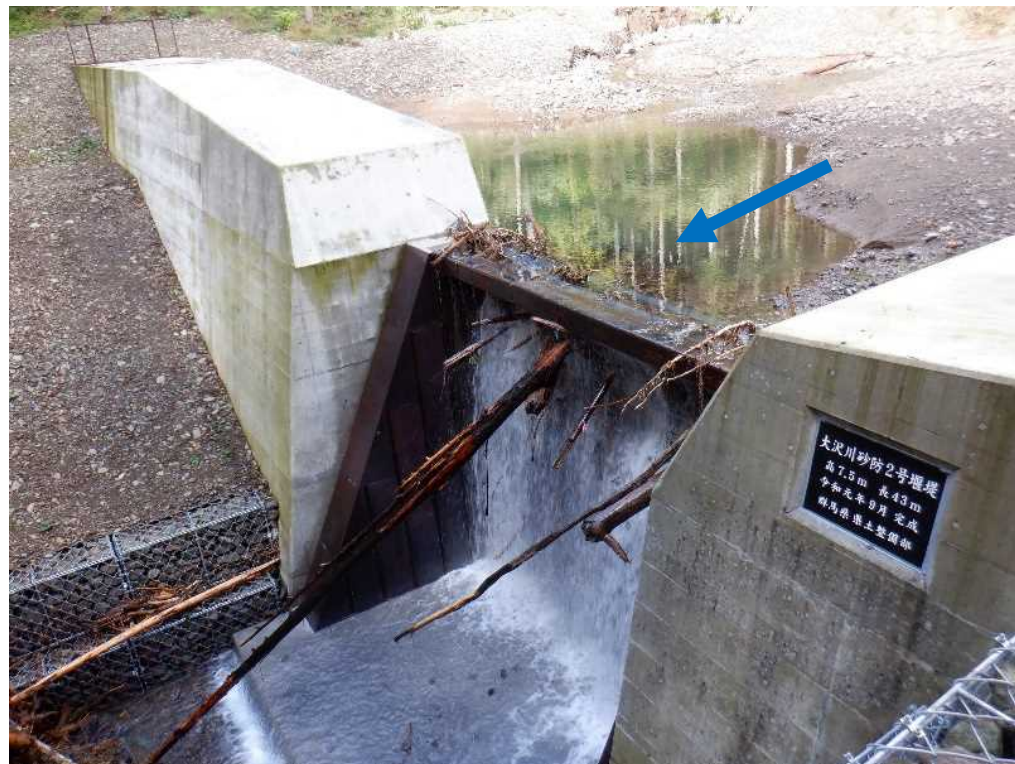
土石流発生後

発生日 : 令和元年10月12日  
降雨状況 : 連続雨量 322mm (10月11日16時～10日23時)  
(松谷雨量観測所) 時間最大雨量 39mm (10月12日17時～18時)  
ひがしあがつままちいわした  
発生箇所 : 群馬県東吾妻町岩下  
捕捉量 : 約1,300m<sup>3</sup>
