# 令和2年7月豪雨により長野県生坂村で発生した土砂災害に対して 緊急的な地すべり対策事業を実施します

国土交通省砂防部  
令和2年7月27日

## ●袖山地区

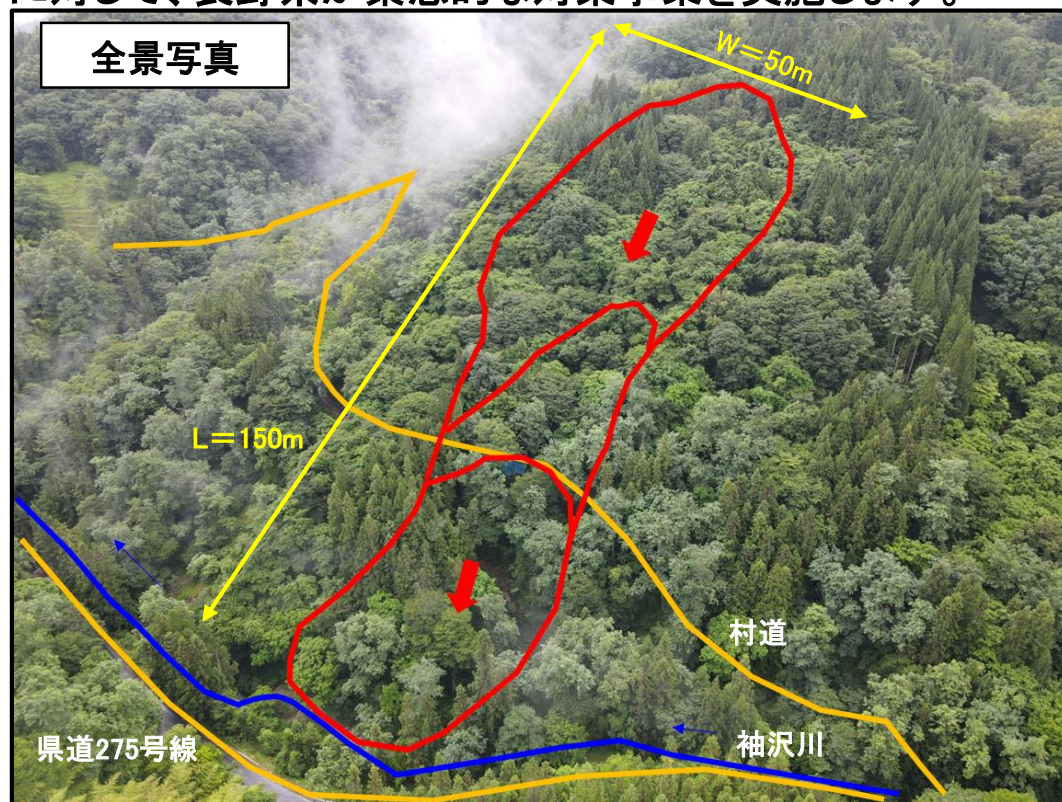
### 全景写真

- ・発生年月日：令和2年7月8日
- ・保全対象：人家11戸、県道等
- ・崩壊規模：長さ150m、幅50m
- ・主な工法：横ボーリング工等

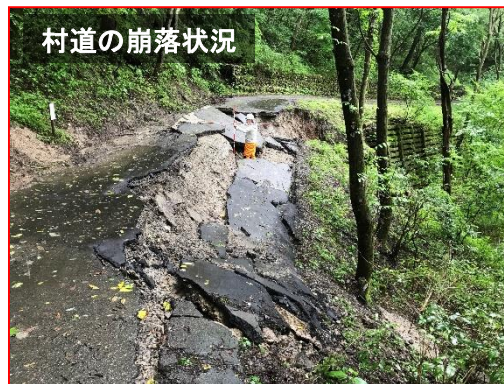
### 村道の崩落状況

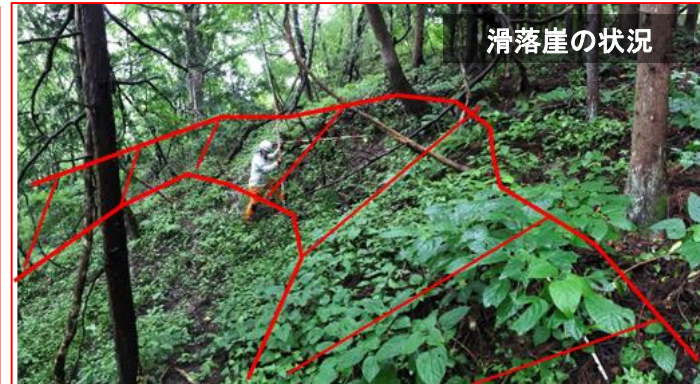
### 滑落崖の状況
