# 令和2年7月豪雨により大分県杵築市で発生した土砂災害に対して 緊急的な地すべり対策事業を実施します

国土交通省砂防部  
令和2年9月1日

### 【苅屋地区】

大分県杵築市山香町苅屋

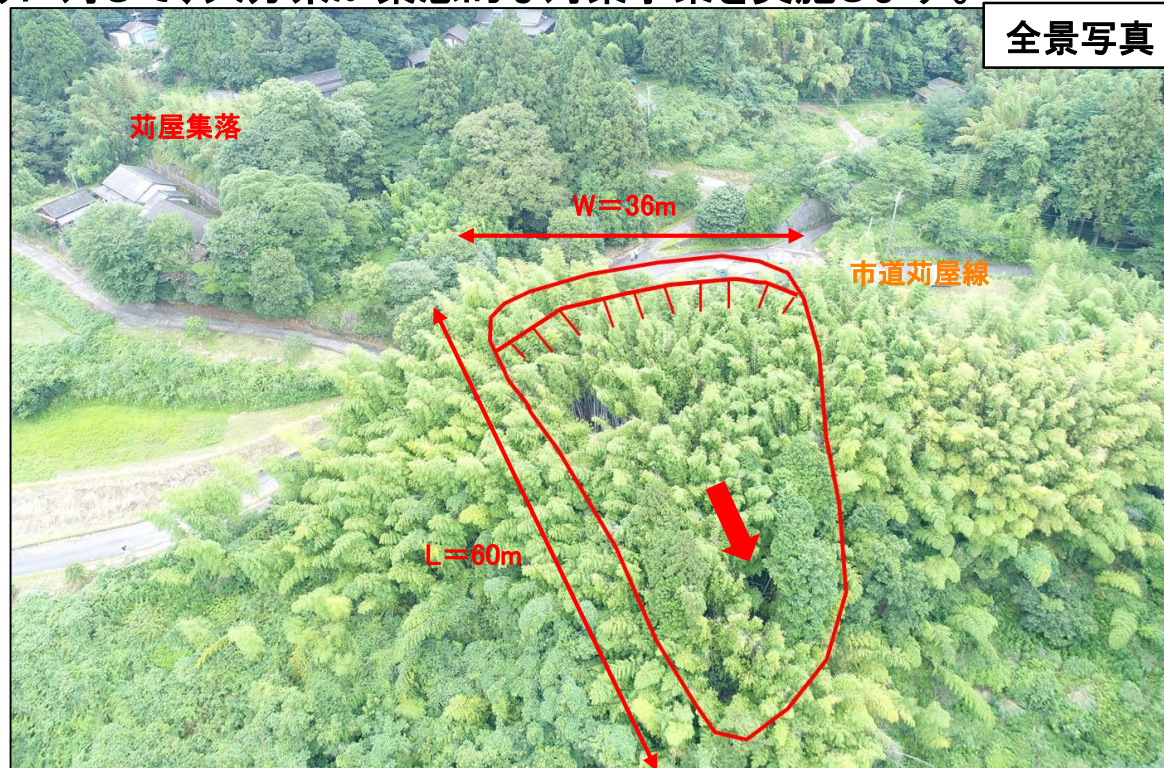
### 全景写真

- ・発生年月日：令和2年7月8日
- ・保全対象：市道
- ・崩壊規模：長さ60m、幅36m
- ・主な工法：横ボーリング工、鋼管杭工 等

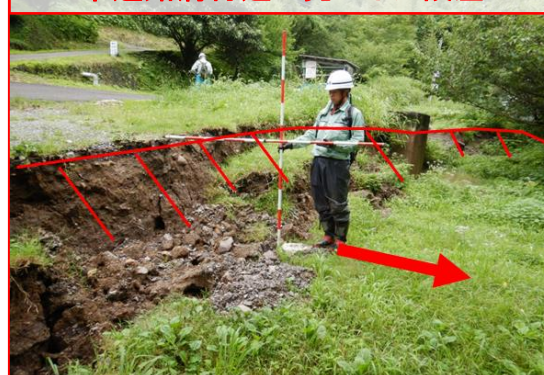
### 市道路肩付近に発生した段差

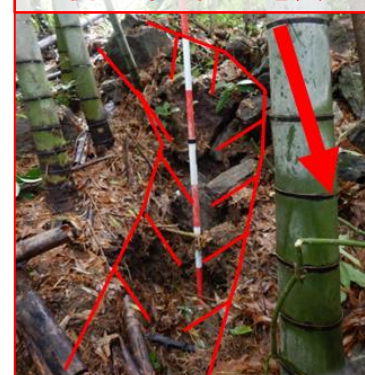
### 側方部の開口亀裂
