## <地すべり対策:清水地区>

事業箇所：石川県珠洲市清水町 清水地区（地すべり）  
 発 生 日：令和7年8月6日、10日  
 降雨状況：連続雨量 182.5mm 時間最大雨量 24.5mm（8月5日0:00～8月9日0:00）※珠洲雨量観測所（気象庁）  
 連続雨量 370.0mm 時間最大雨量 41.5mm（8月10日0:00～8月13日0:00）※珠洲雨量観測所（気象庁）  
 施設概要：土砂流出防止工、仮設護岸工、横ボーリング工（令和7年5月完成）  
 効 果：令和6年能登半島地震で発生した地すべり及び奥能登豪雨で発生した土砂流出に対し、出水期までに土砂流出防止工、仮設護岸工等を整備。8月6日の出水では土砂流出防止工により約800m<sup>3</sup>の土砂を捕捉し、その後の迅速な除石により8月10日の出水でも再度土砂を捕捉。河岸侵食に伴う地すべりの拡大防止及びR249への土砂流出防止に寄与。

# 応急対策が効果を発揮し国道249号等への被害を防止

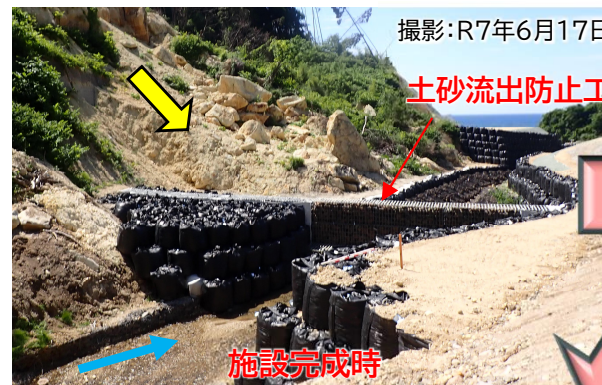
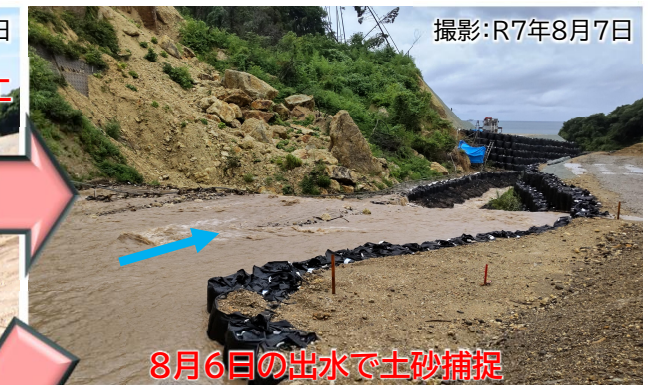
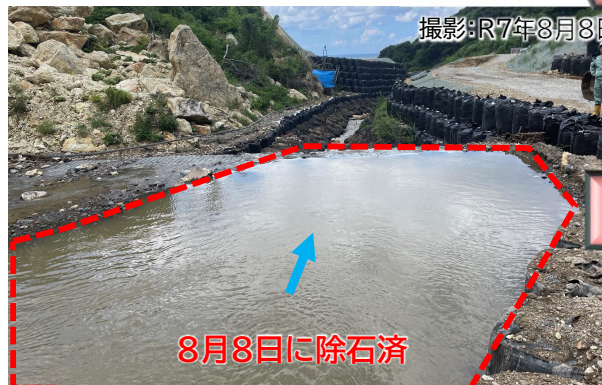
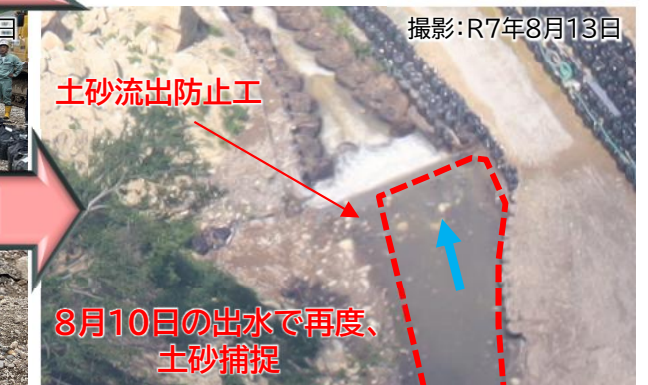
土砂流出防止工による土砂捕捉の状況

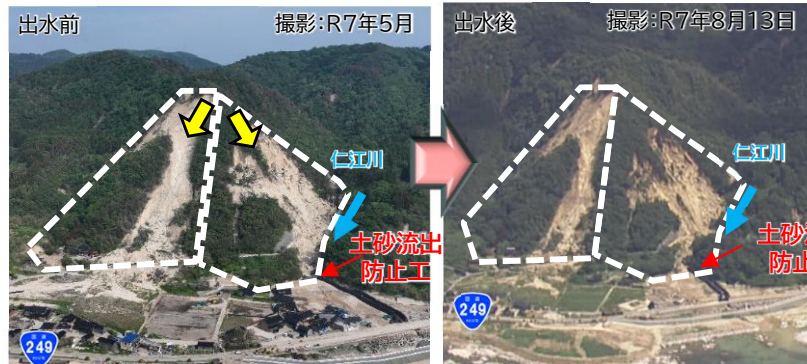
地すべりブロック全景: 変状無し

土砂流出防止工による土砂捕捉の状況

効 果：令和6年能登半島地震で発生した地すべり及び奥能登豪雨で発生した土砂流出に対し、出水期までに土砂流出防止工等を整備。8月6日の出水では土砂流出防止工により約500m<sup>3</sup>の土砂を捕捉し、その後の迅速な除石により8月10日の出水でも再度土砂を捕捉。R249への土砂流出防止に寄与。

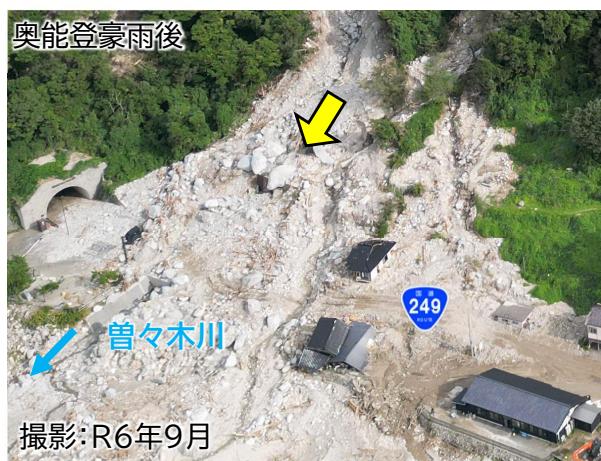
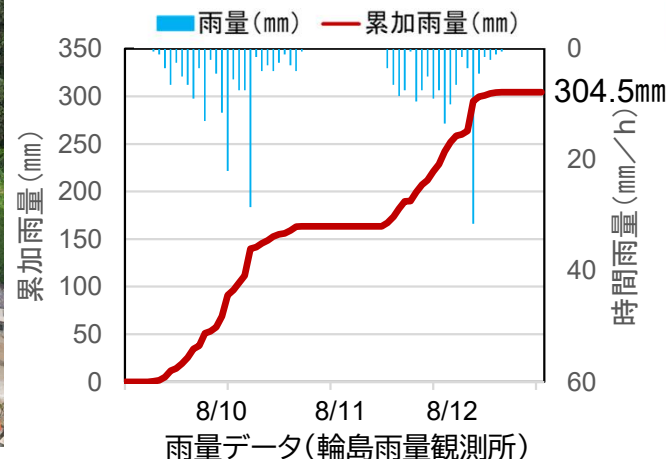
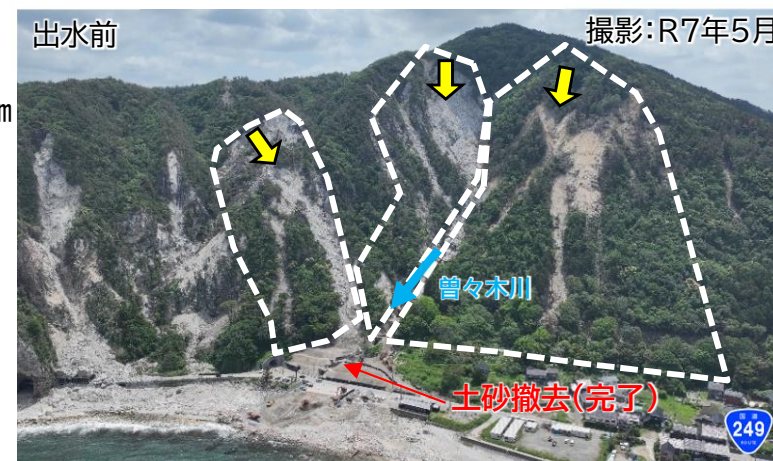
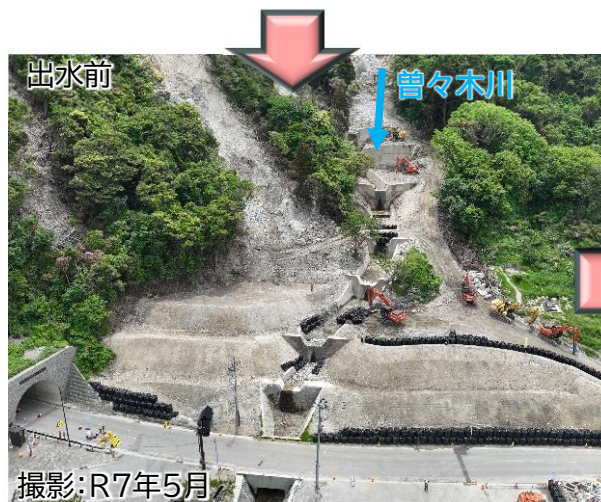
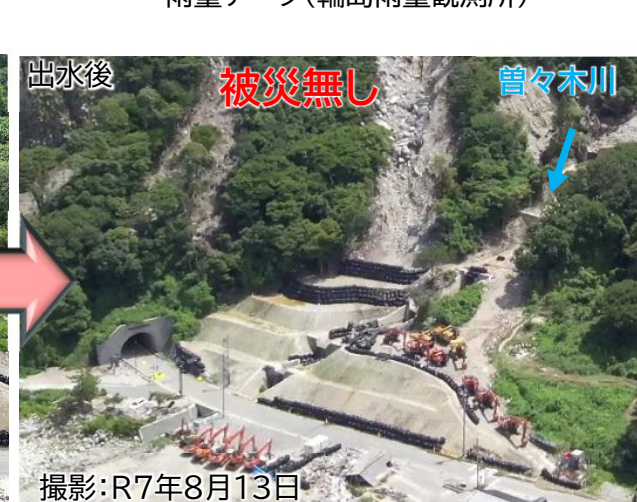
R249への土砂流出無し

事業箇所：石川県輪島市町野町曾々木 曾々木地区（地すべり）  
事 象：令和7年8月6日からの大雨  
降雨状況：連続雨量 304.5mm 時間最大雨量 31.5mm（8月10日0:00～8月13日0:00）※輪島雨量観測所（気象庁）  
対策概要：土砂撤去（令和7年5月完成）  
効 果：令和6年能登半島地震で発生した地すべり及び奥能登豪雨で発生した土砂流出に対し、応急対策として土砂撤去を実施、R249への土砂流出防止に寄与。

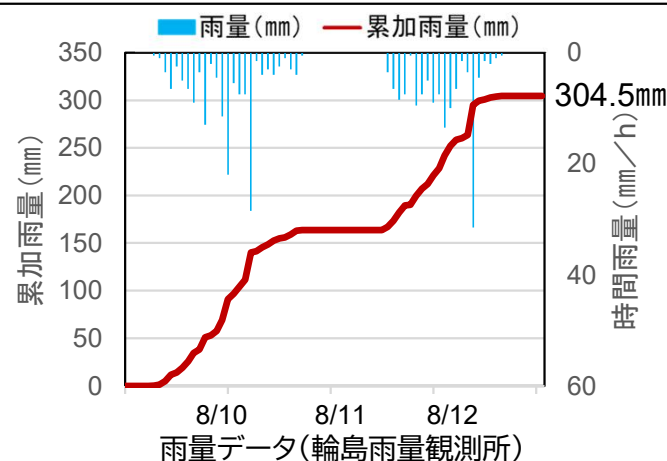
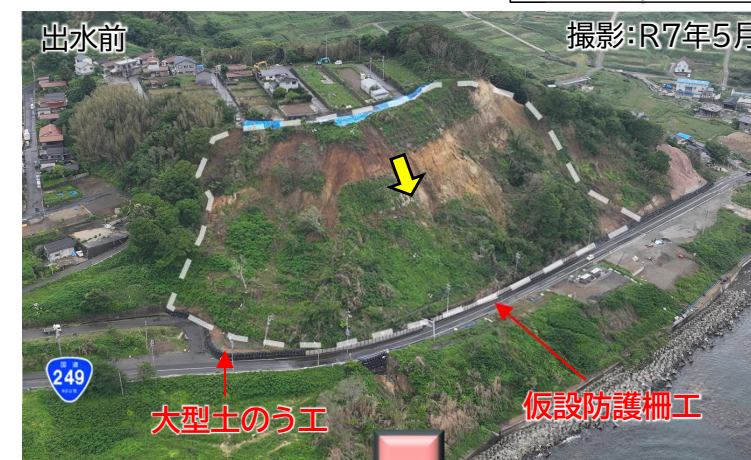
仮設防護柵工の整備状況

事業箇所：石川県輪島市大野町 大野地区（地すべり）  
事 象：令和7年8月6日からの大雨  
降雨状況：連続雨量 304.5mm 時間最大雨量 31.5mm（8月10日0:00～8月13日0:00）※輪島雨量観測所（気象庁）  
施設概要：仮設防護柵工等（令和6年11月完成）  
効 果：令和6年能登半島地震で発生した地すべり及び奥能登豪雨で発生した土砂流出に対し、出水期までに応急的な対策として仮設防護柵工等の整備を実施。特に8月10日からは輪島雨量観測所で304.5mmの総降雨量を観測したが、応急対策施設の効果により、R249への土砂流出防止に寄与。
