応急対策が効果を発揮し下流域への被害を防止 <石川県輪島市>

発生箇所：石川県輪島市町野町（鈴屋） 町野川水系町野川 支川鈴屋川（牛尾川）

施設概要：牛尾川仮設堰堤（令和7年5月完成）

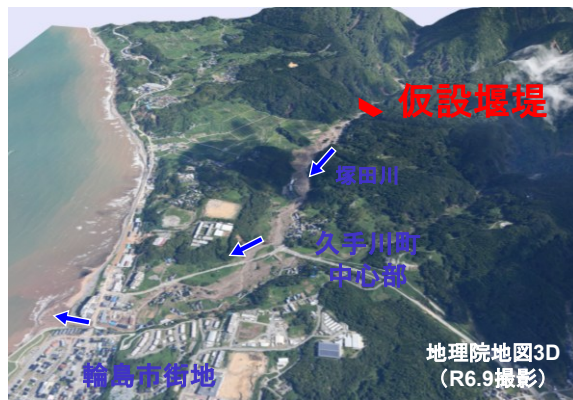
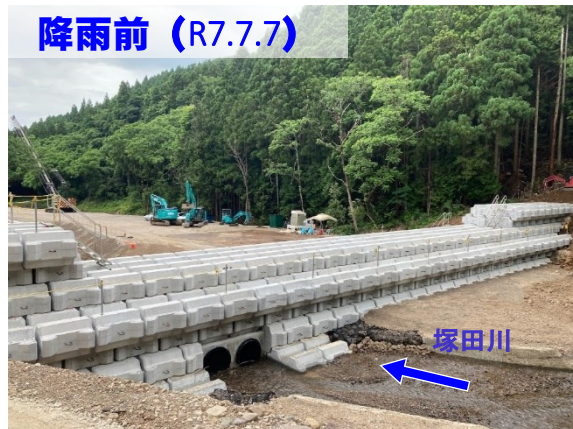
発生箇所：石川県輪島市久手川町 塚田川水系塚田川
発生日時：令和7年8月10日～12日
降雨状況：連続雨量 304.5mm(8月10日4:00～8月12日17:00)
時間最大雨量 31.5mm(8月12日12:00) ※輪島雨量観測所(気象庁)
施設概要：塚田川仮設堰堤(令和7年7月完成)
効果：令和6年奥能登豪雨で土砂・洪水氾濫等による甚大な被害が生じた塚田川では、出水期までに整備した仮設堰堤が大雨で流出した土砂・流木8,000～10,000m³(速報値)を捕捉。下流域への土砂流出を抑制したことで、人家等への被害を防止した。

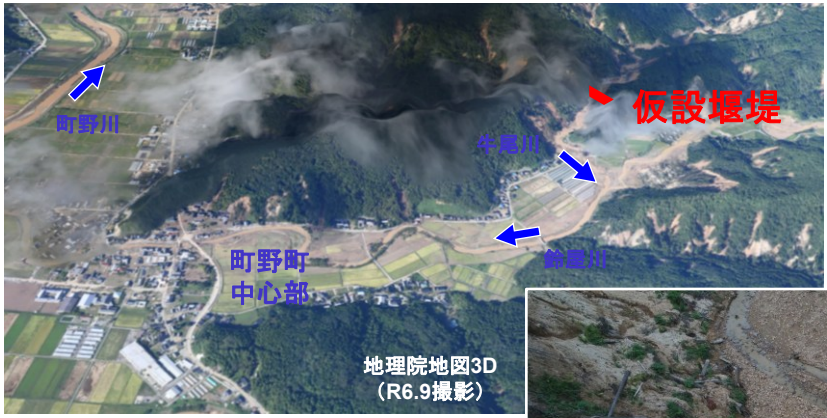
降雨後 (R7.8.13)

効果：令和6年能登半島地震と令和6年奥能登豪雨によって甚大な被害を受けた牛尾川では、不安定な土砂が大量に存在し、大雨時に流出し下流河川の河床上昇を引き起こすおそれがあった。出水期までに整備した仮設堰堤が大雨で流出した土砂・流木約10,000m³(速報値)を捕捉し、下流河川への土砂流出を抑制したことで下流人家等への被害を防止した。

仮設堰堤が
土砂・流木を捕捉

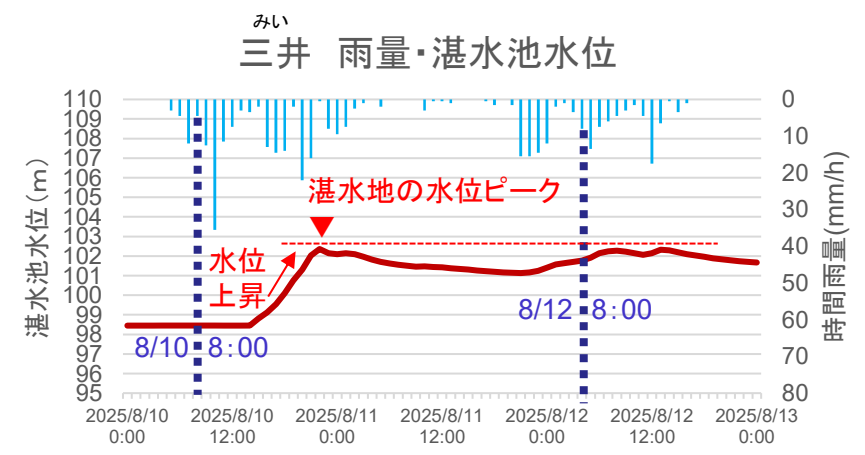
降雨後 (R7.8.13)

発生箇所：石川県輪島市市ノ瀬町 河原田川水系河原田川 支川紅葉川（猿谷）
 発生日時：令和7年8月10日～12日
 降雨状況：連続雨量 362mm(8月10日5:00～8月12日16:00)
 時間最大雨量 35.5mm(8月10日10:00) ※三井雨量観測所（気象庁）
 施設概要：紅葉川（猿谷）仮排水路（令和7年6月完成）
 効果：令和6年能登半島地震で河道閉塞（土砂ダム）が発生した河原田川において、出水期までに整備した仮排水路が大雨による流水を安全に流下させ、越流侵食による河道閉塞の決壊・土石流化を防ぎ、下流人家等への被害を防止した。

大雨に伴い湛水池の水位が上昇したが仮排水路が効果を発揮し流水を安全に流下させた

仮排水路で流水を安全に流下
