# 静岡県熱海市伊豆山で発生した土石流災害

## 静岡県熱海市伊豆山 逢初川で発生した土石流災害に対する対応状況

国土交通省 砂防部

令和3年7月7日 20:00現在

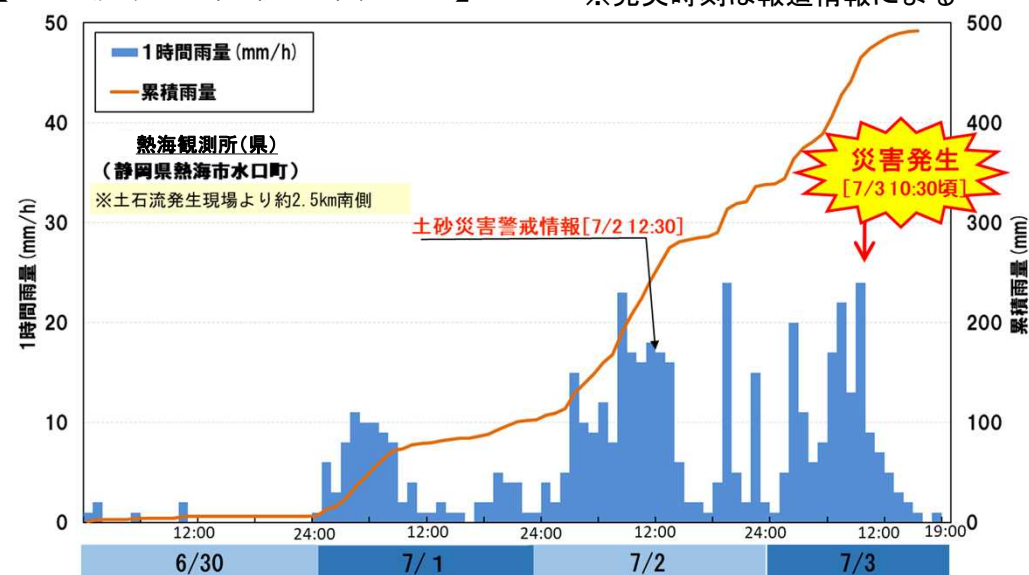
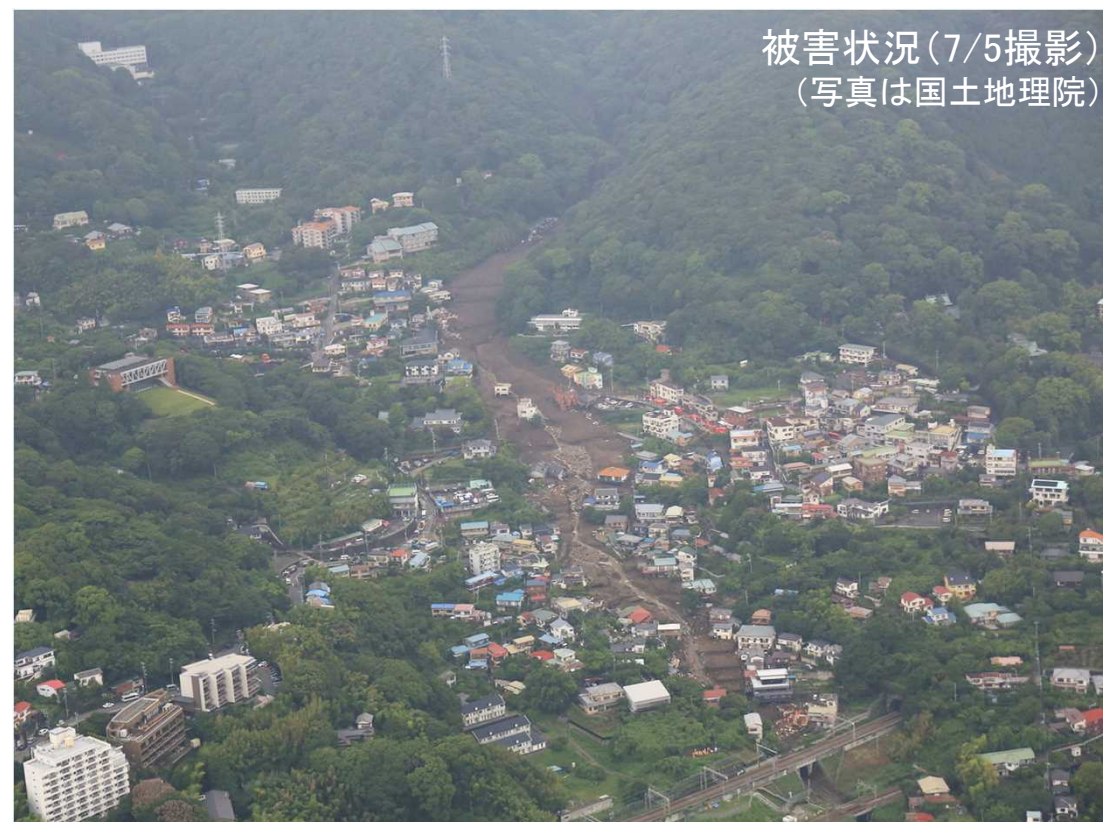
## 【土石流発生前後の降雨量】

○熱海雨量観測所における降り始めからの総雨量は400mm以上。7月2日12:30に土砂災害警戒情報発表。

※発災時刻は報道情報による

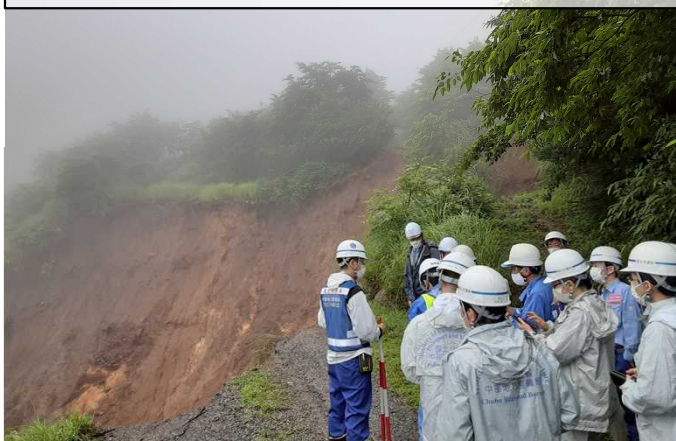
土砂災害専門家による調査状況(7/4)

- 静岡県からの要請を受け、**土砂災害専門家が現地調査を実施**。調査結果を静岡県、熱海市、JR東海へ報告。(7月4日)
- 斜面監視装置の設置や、降雨による現地作業中止判断基準等、**捜索活動に対し、技術的な助言を実施**。
- TEC-FORCEによる監視**カメラ4基の設置完了**。静岡県や熱海市等の関係機関とカメラ画像を共有。(7月5日～)
- 土砂災害専門家の助言を受け、静岡県が崩壊地上部に**斜面の変動状況を計測するための伸縮計を設置**。(7月7日)

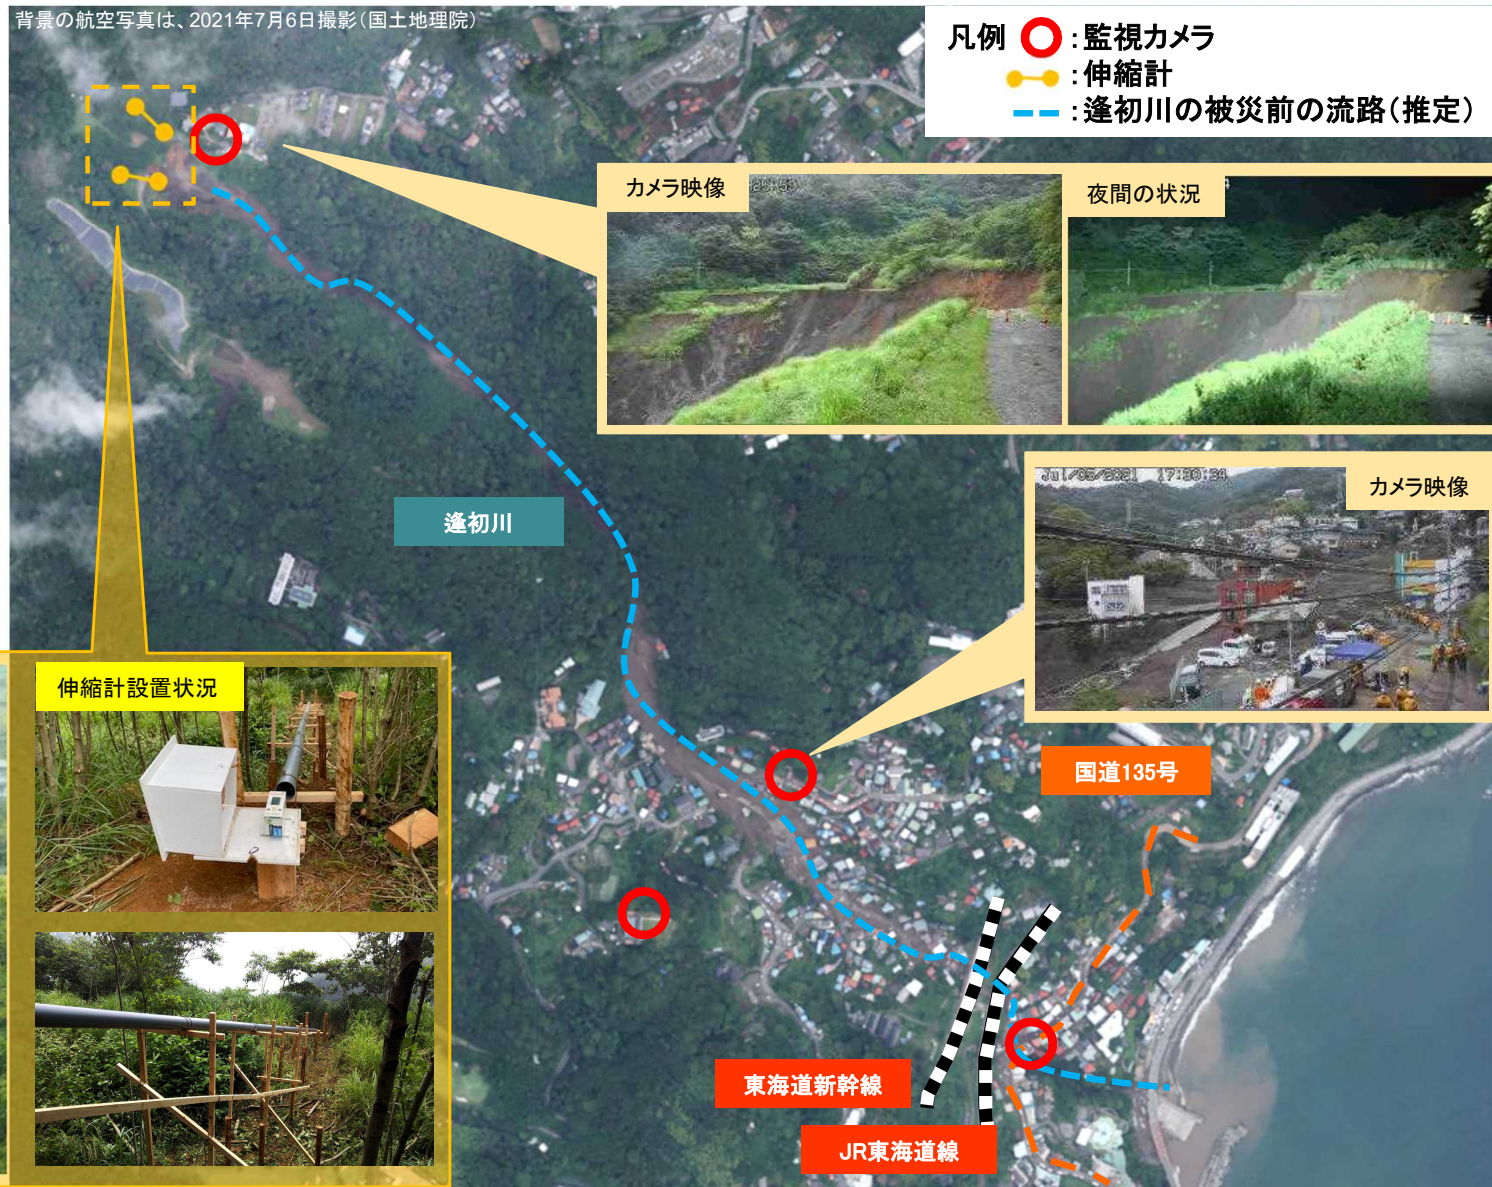
背景の航空写真は、2021年7月6日撮影(国土地理院)

伸縮計設置位置

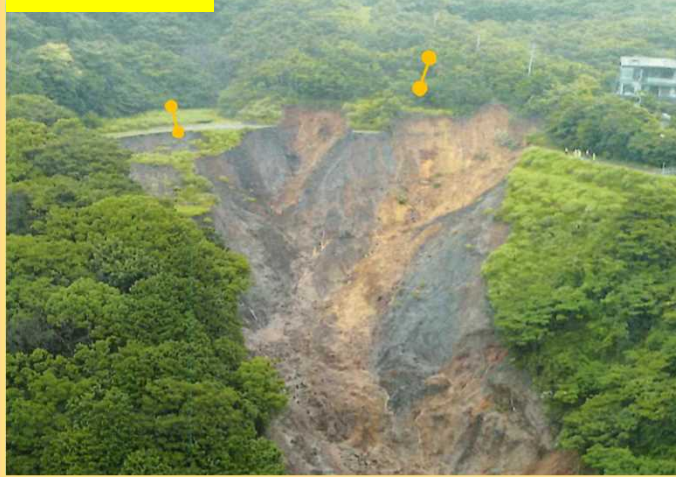
伸縮計設置状況
