# 静岡県熱海市伊豆山で発生した土石流災害

国土交通省 砂防部

## 静岡県熱海市伊豆山 逢初川で発生した土石流災害に対する対応状況

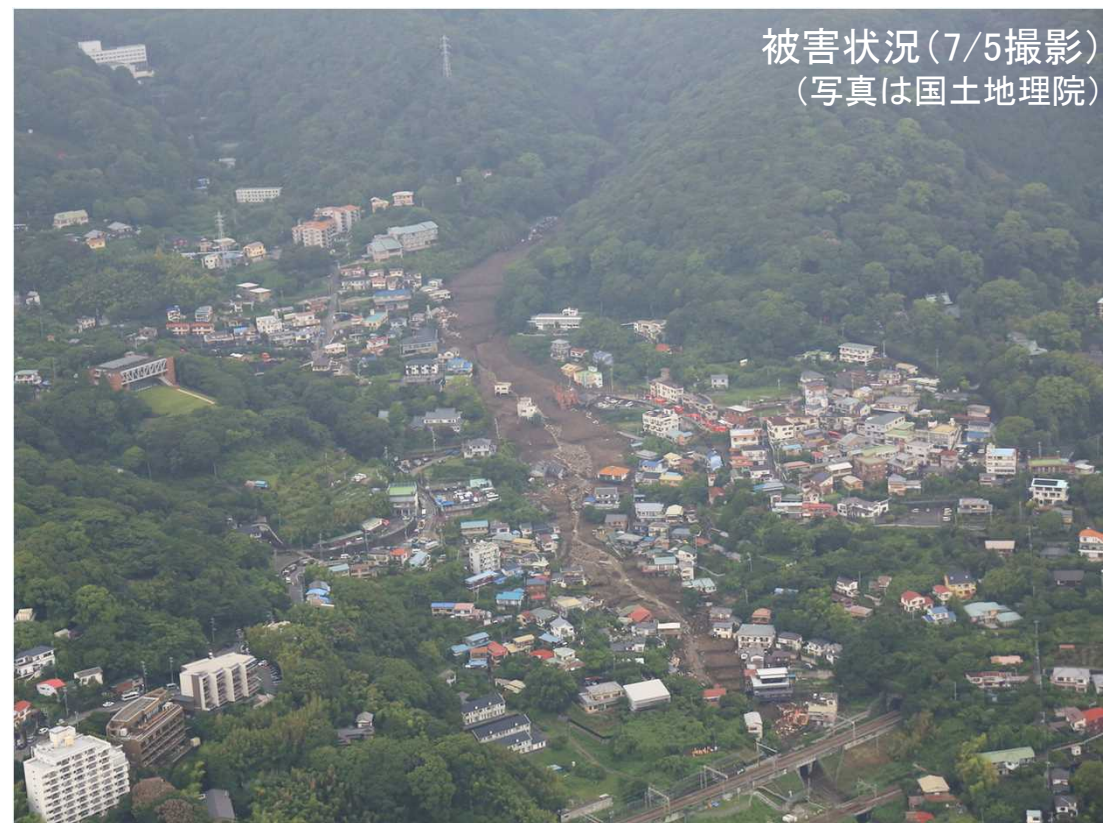
## 【土石流発生前後の降雨量】

○熱海雨量観測所における降り始めからの総雨量は400mm以上。7月2日12:30に土砂災害警戒情報発表。

※発災時刻は報道情報による

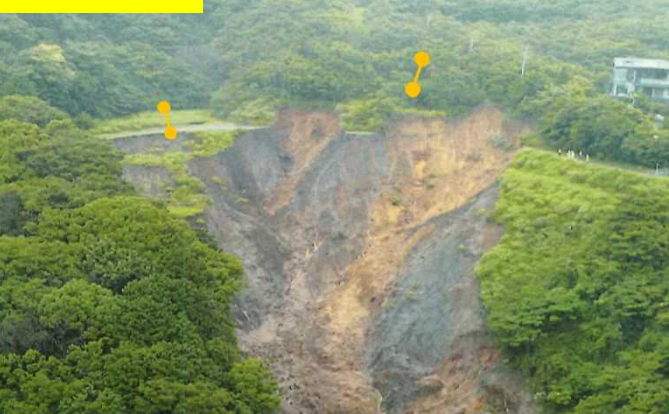
伸縮計設置位置

監視カメラで土石流の発生の恐れがある場合や地盤伸縮計で基準値以上の変状の進行が確認された際にはエリアメールやサイレン、回転灯で危険性を周知。

- 土砂災害専門家が現地調査。斜面監視装置の設置や、搜索作業中止判断基準の提案等、技術的助言を実施。(7月4日～)
- TEC-FORCEによる監視カメラ4基の設置完了。静岡県や熱海市等の関係機関とカメラ画像を共有。(7月5日～)
- 土砂災害専門家の助言を受け、静岡県が崩壊地上部に斜面の変動状況を計測するための伸縮計を設置。(7月7日)
- 静岡県が「逢初川土石流災害対策検討委員会」を立ち上げ。県からの要請により、国土技術政策総合研究所土砂災害研究部砂防研究室長と中部地方整備局総合土砂管理官が委員会に参画。(7月7日)
- 斜面の監視観測結果等とエリアメール(市内全域)やサイレン、回転灯を組み合わせた監視警戒体制を構築。(7月9日)
