# 平成30年7月豪雨による 土砂災害概要＜速報版＞

Vol. 3 平成30年7月16日時点

国土交通省 水管理・国土保全局  
砂防部

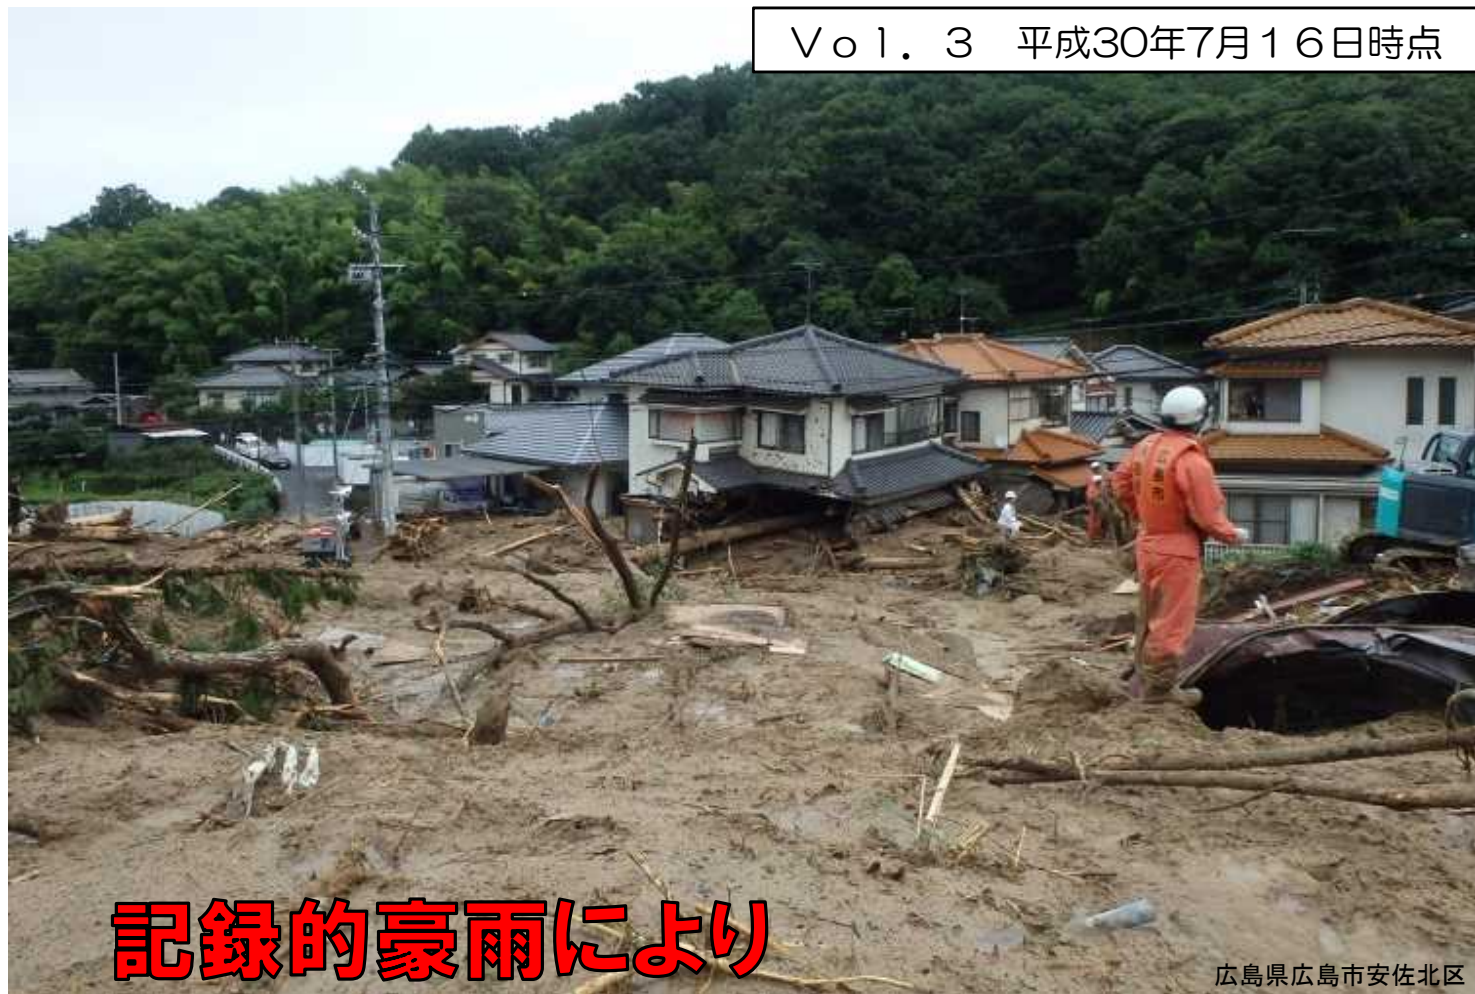
広島県広島市安佐北区

記録的豪雨により

西日本を中心に土砂災害が多発

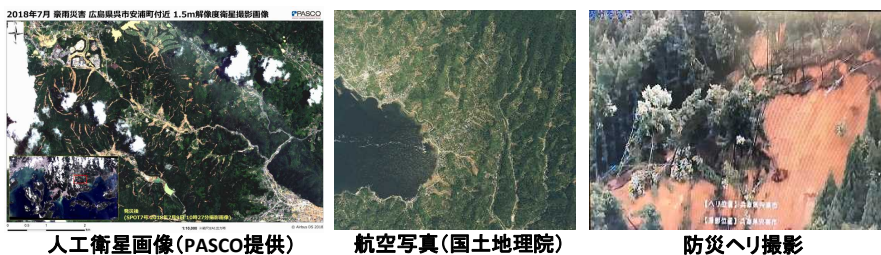
### ●人工衛星画像、航空写真を用いた概略調査

人工衛星画像(光学)、航空写真、防災ヘリ画像を活用し、土砂災害発生状況を確認。

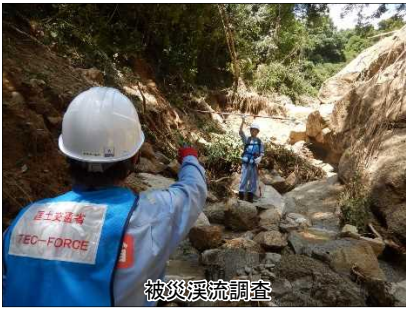
被災渓流調査

各地方の整備局TEC-FORCE班により土砂災害発生箇所の現地調査を迅速に実施。

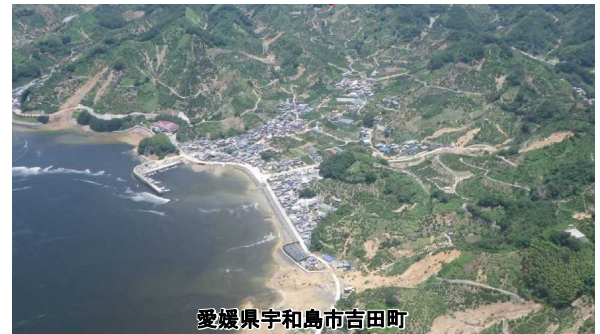
【豪雨により、多数の崩壊が発生している事例】

一連の豪雨により、かつてないほど斜面が崩壊し、今後の降雨により崩壊が拡大するおそれがあります。土砂災害から身を守るために、降雨の際は、**土砂災害に注意してください。**
