# 平成30年7月豪雨による 土砂災害概要＜速報版＞

Vol. 5 平成30年7月23日時点

国土交通省 水管理・国土保全局  
砂防部

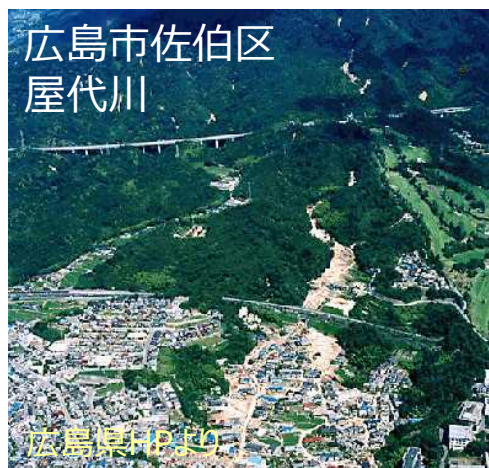
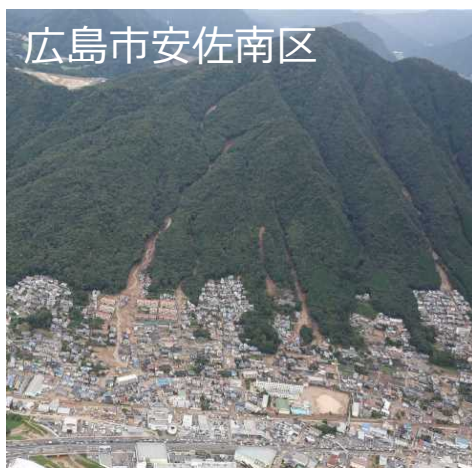
# 広島県の過去の土砂災害との比較

※1 雨量はH11は呉観測所、H26は三入観測所、H30は野呂川ダム観測所を基に整理

※2 平成30年7月豪雨の土砂量は衛星画像から画像処理により崩壊箇所を抽出し簡易的に算出した速報値である。衛星画像に雲が映り込んでいること、画像処理結果に過去の伐採地等が含まれている等の影響があるため、今後の精査により値が変わる可能性がある。

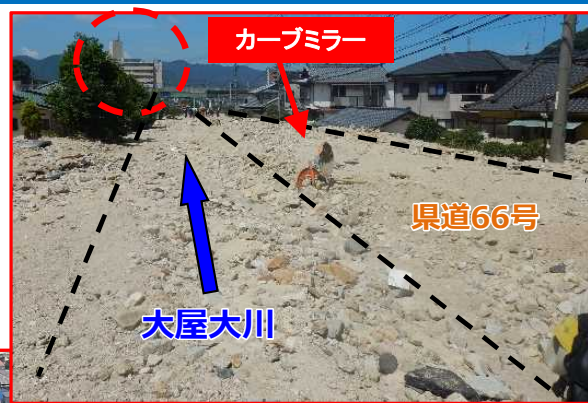
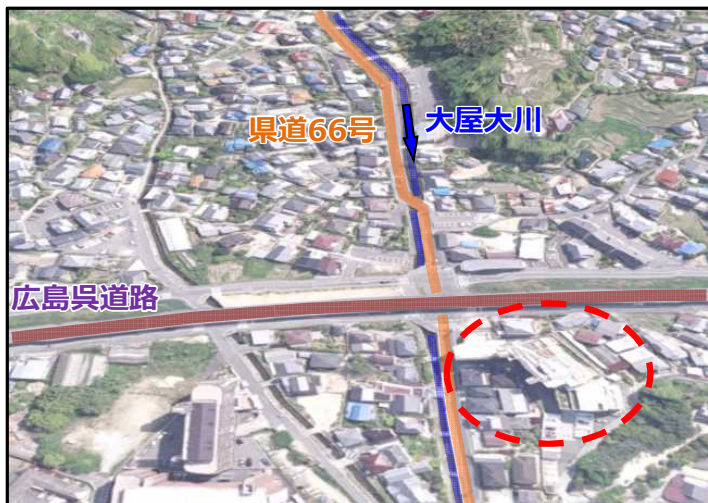
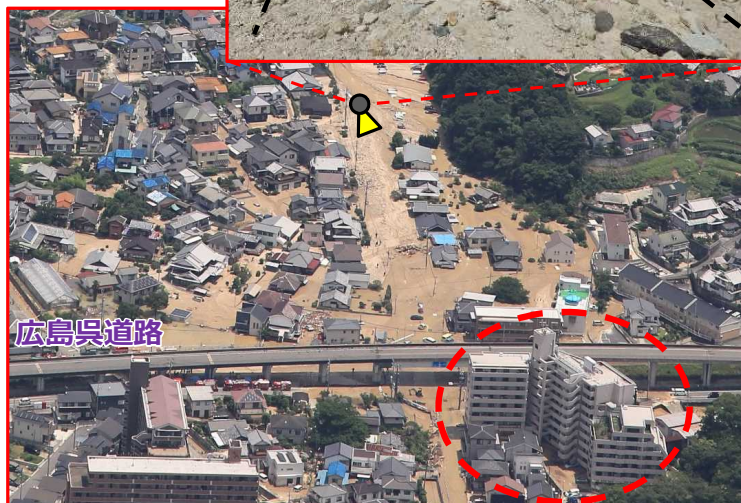
### 広島県呉市天応西条地区

○平成30年7月豪雨により発生した土砂が、  
県道等に2m以上堆積

被災前画像 (地理院地図Globe)

被災後写真 (国際航業株式会社 提供)

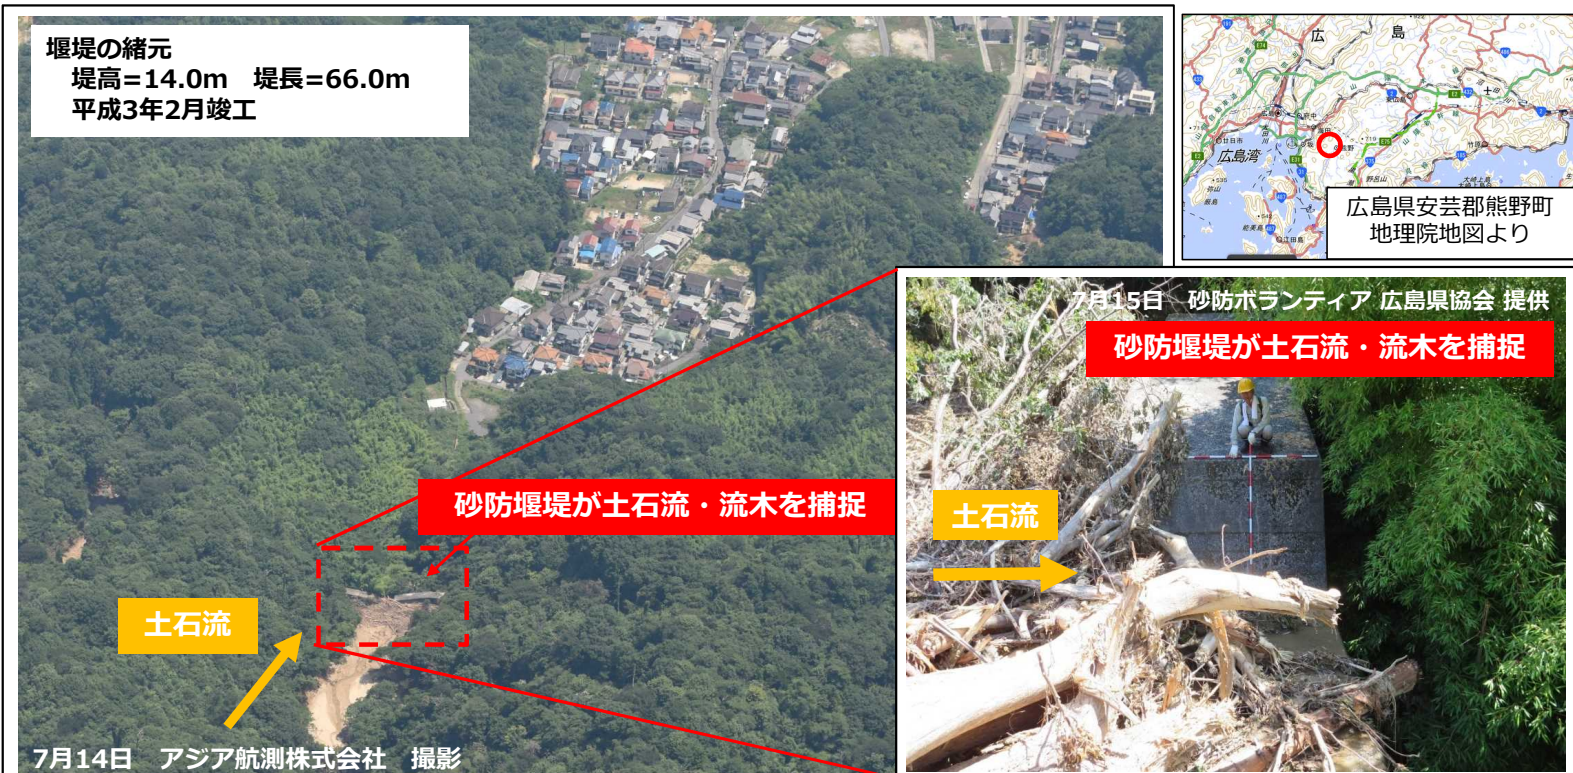
砂防堰堤が**土石流・流木を捕捉**（広島県安芸郡熊野町）  
 あきぐんくまのちよう

たきがたにがわ  
 ○広島県安芸郡熊野町の滝ヶ谷川において広島県の砂防堰堤が土石流・流木を捕捉。

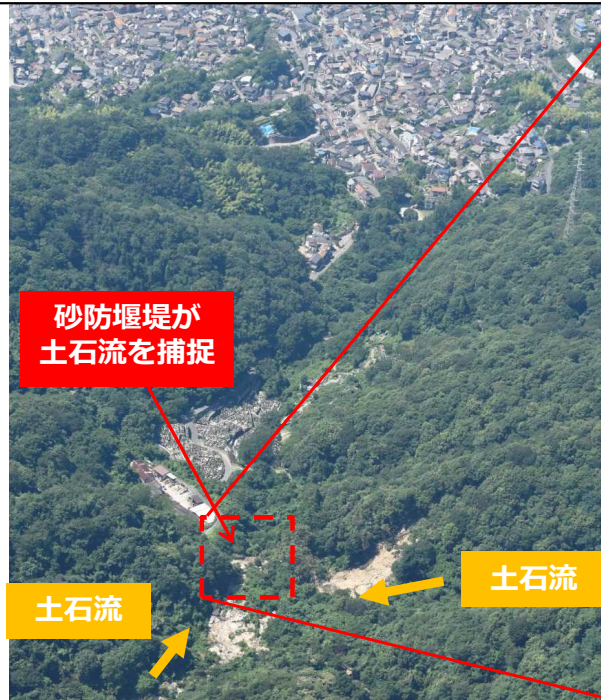
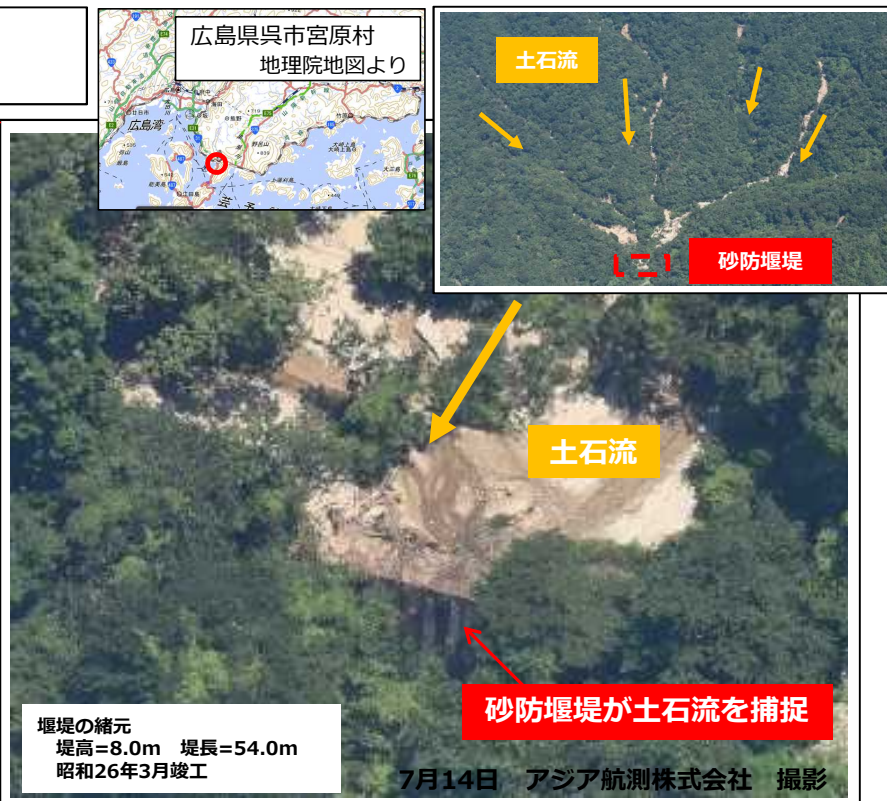
### 砂防堰堤が土石流を捕捉 (広島県呉市宮原村)

○広島県呉市宮原村の神原川において広島県の砂防堰堤が土石流を捕捉。

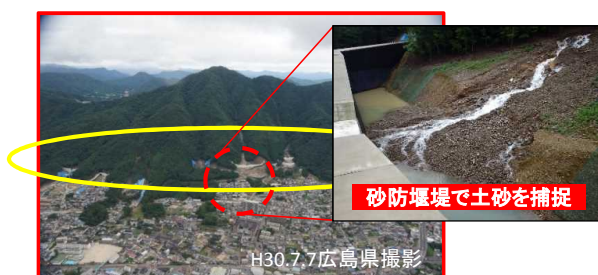
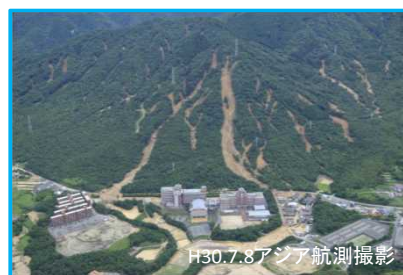
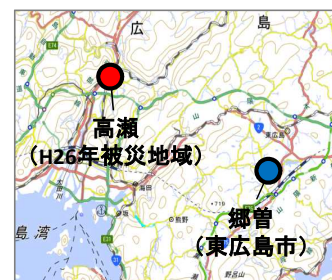
広島市安佐南区八木 (H26被災地域)

今回災害が発生した地域の降雨量と同程度の降雨がH26年被災地域(広島市安佐南区)にもあったが、砂防堰堤等の整備により土砂災害は発生しなかった。
