# 平成30年7月豪雨による 土砂災害概要＜速報版＞

Vol. 6 平成30年7月31日時点

国土交通省 水管理・国土保全局  
砂防部

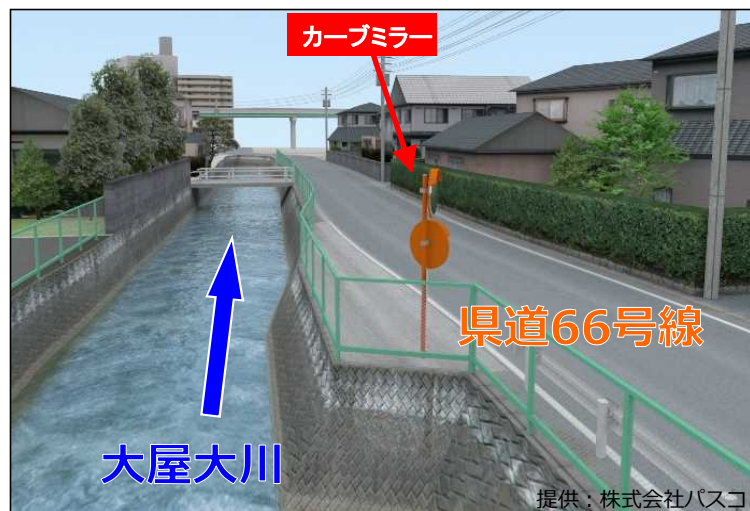
被災前イメージ

○平成30年7月豪雨により発生した土砂が、  
県道等に2m以上堆積

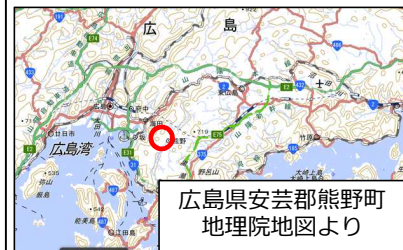
砂防堰堤が土石流・流木を捕捉

○広島県安芸郡熊野町の滝ヶ谷川において広島県の砂防堰堤が土石流・流木を捕捉。

堰堤の緒元  
堤高=14.0m 堤長=66.0m  
平成3年2月竣工

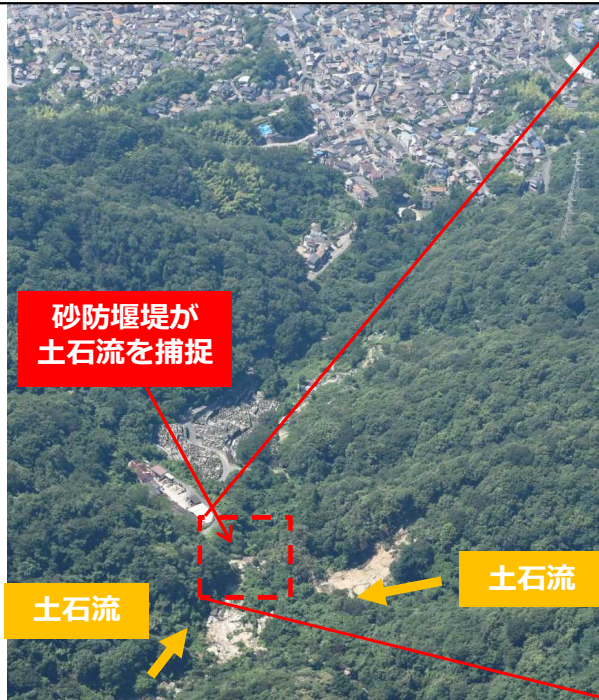
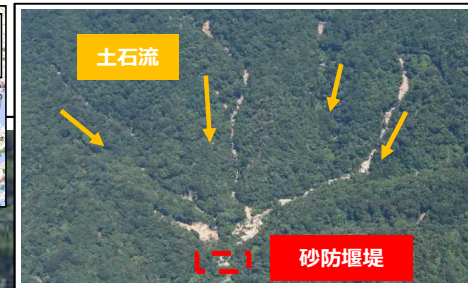
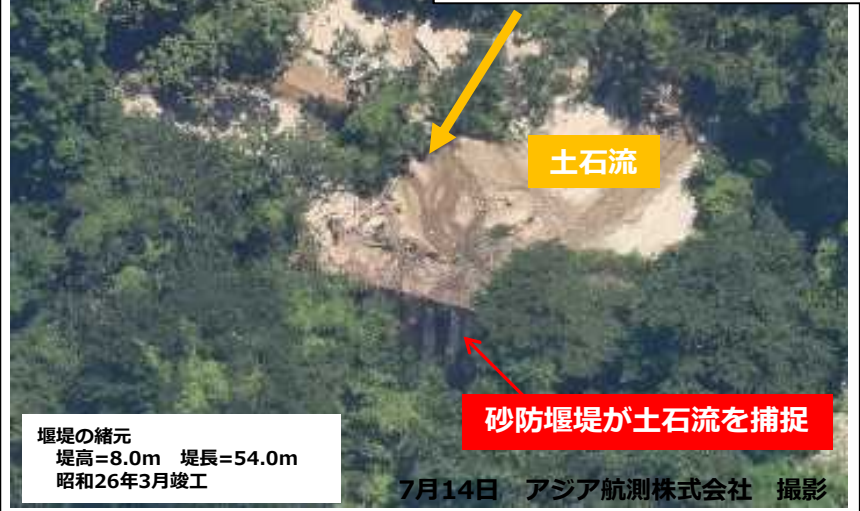
○広島県呉市宮原村の神原川において広島県の砂防堰堤が土石流を捕捉。

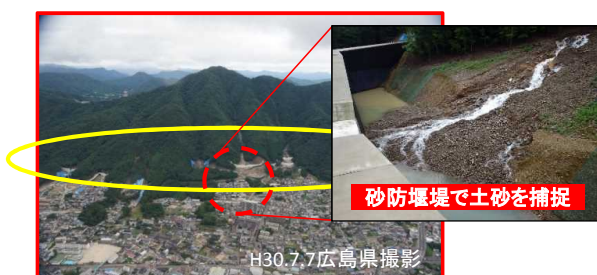
広島市安佐南区八木 (H26被災地域)

今回災害が発生した地域の降雨量と同程度の降雨がH26年被災地域（広島市安佐南区）にもあったが、砂防堰堤等の整備により土砂災害は発生しなかった。
