# 大分県中津市耶馬溪町金吉で発生した土砂災害

4/12 13:00時点

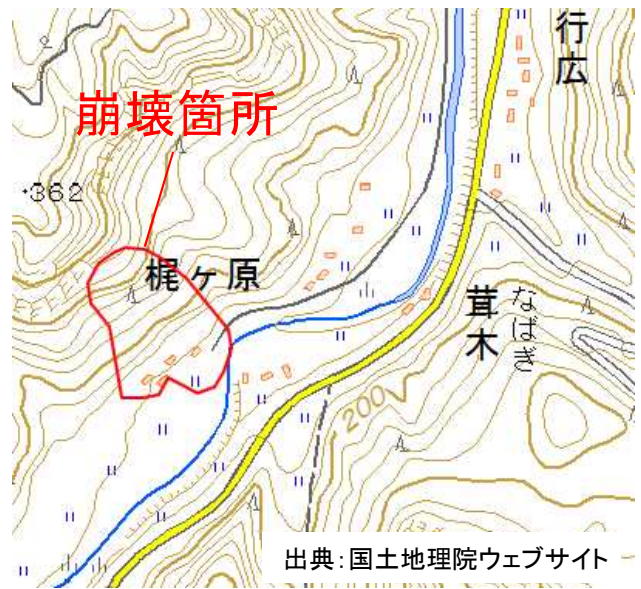
被害状況: 土砂崩れ(幅約200m・長さ約250m)※1により民家4軒が被災。 ※1 ヘリ画像より判読

- ・本日の概査では崩壊メカニズムを特定することはできないが、風化して強度が低下した基岩が崩壊発生に大きく影響したというような素因によるものと判断。
- ・降雨がない中での崩壊であるため、崩壊の予測は難しかった。
- ・このような崩壊に対しては、土砂災害警戒区域等をもとに自宅場所の危険性を把握し、転石、落石、地鳴り、湧水の増加などの前兆現象に注意を払う必要。
