## ○災害概況

発生日時:4月11日午前3時50分ごろ

場所:大分県中津市耶馬溪町大字金吉

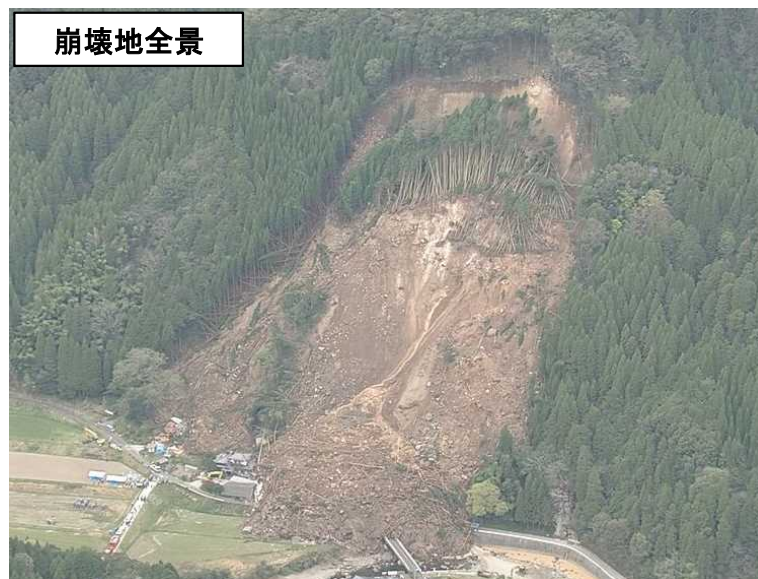
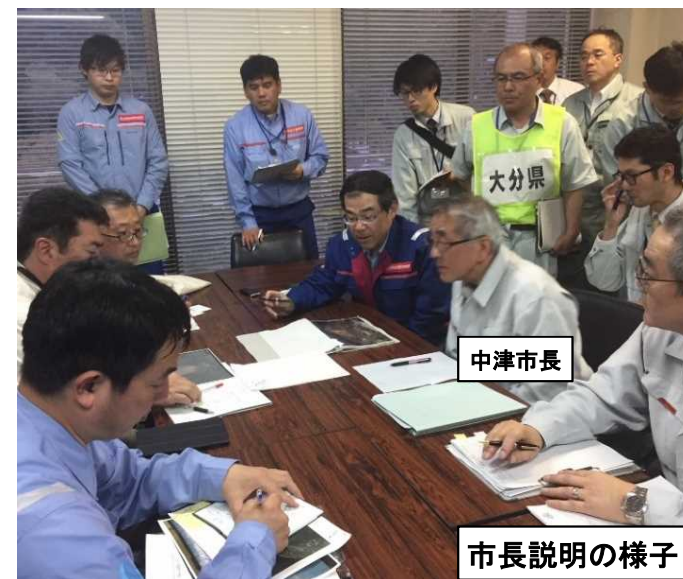
## 崩壊地全景

被害状況:土砂崩れ(幅約200m・長さ約240m)により民家4軒が被災。

- ・本日の概査では崩壊メカニズムを特定することはできないが、風化して強度が低下した基岩が崩壊発生に大きく影響したというような素因によるものと判断。
- ・降雨がない中での崩壊であるため、崩壊の予測は難しかった。
- ・このような崩壊に対しては、土砂災害警戒区域等をもとに自宅場所の危険性を把握し、転石、落石、地鳴り、湧水の増加などの前兆現象に注意を払う必要。

- ・大分県からの派遣要請に基づき、国土技術政策総合研究所・土木研究所から専門家を派遣(4月11日)。(国総研:桜井深層崩壊対策研究官、鈴木研究員、他1名、土研:藤平上席研究員)
- 「はるかぜ号」にてヘリ調査を実施し、調査結果について中津市長に報告。二次災害の危険性等について助言。4月12日9時より現地地上調査を実施。
- ・九州地整は現地にテックドクターを3名(九州大学:安福教授、三谷教授、水野准教授)派遣(4月11日)。
- ・九州地整はドローンによる調査、衛星通信車等2台、無人バックホウ等3台及び照明車4台を派遣。
- ・九州地整及び大分県からの要請により、大分県建設業協会よりバックホウを派遣。
- ・大分県が土砂災害危険箇所等の緊急点検を実施(4月12～13日)。
- ・大分県が崩壊斜面の中腹に伸縮計3基を設置し、観測を開始(4月14日～)。
