## ○災害概況

発生日時：4月11日午前3時50分ごろ

場所：大分県中津市耶馬溪町大字金吉

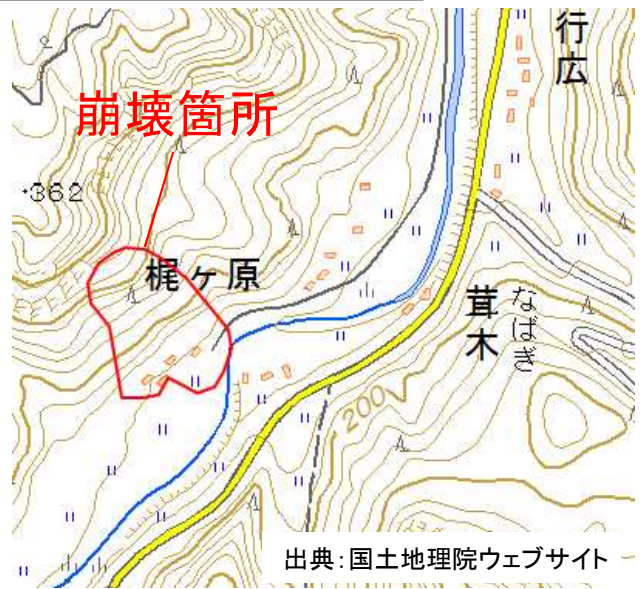
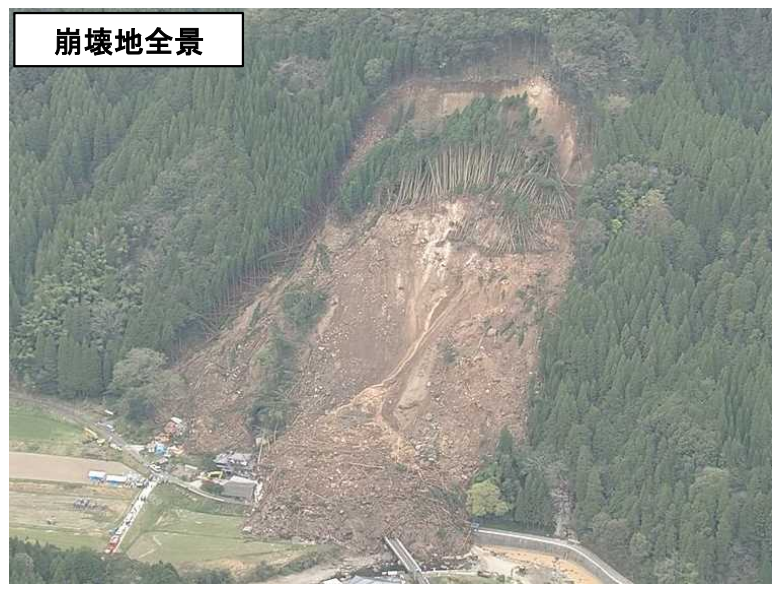
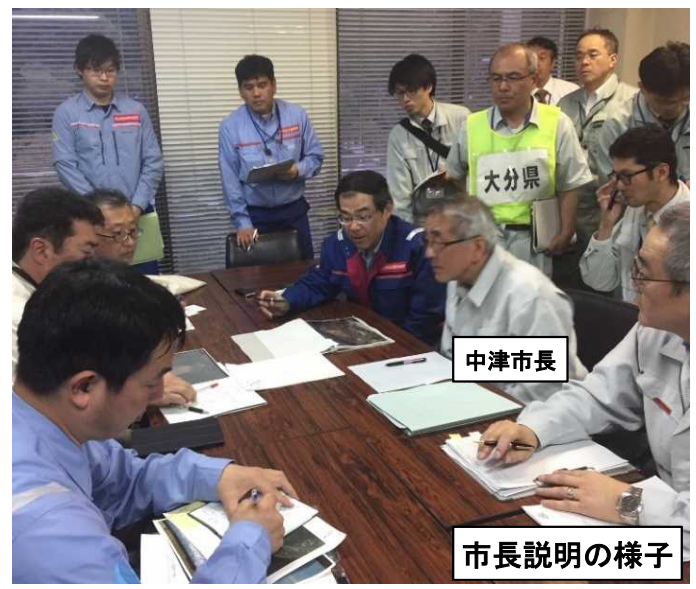
被害状況：土砂崩れ（幅約200m・長さ約240m）により民家4軒が被災。

- ・本日の概査では崩壊メカニズムを特定することはできないが、風化して強度が低下した基岩が崩壊発生に大きく影響したというような素因によるものと判断。
- ・降雨がない中での崩壊であるため、崩壊の予測は難しかった。
- ・このような崩壊に対しては、土砂災害警戒区域等をもとに自宅場所の危険性を把握し、転石、落石、地鳴り、湧水の増加などの前兆現象に注意を払う必要。

- ・大分県からの派遣要請に基づき、国土技術政策総合研究所・土木研究所から専門家を派遣(4月11日)。(国総研: 桜井深層崩壊対策研究官、鈴木研究員、他1名、土研: 藤平上席研究員)
- 「はるかぜ号」にてヘリ調査を実施し、調査結果について中津市長に報告。二次災害の危険性等について助言。4月12日9時より現地地上調査を実施。
- ・九州地整は現地にテックドクターを3名(九州大学: 安福教授、三谷教授、水野准教授)派遣(4月11日)。
- ・九州地整はドローンによる調査、衛星通信車等2台、無人バックホウ等3台及び照明車4台を派遣。
- ・九州地整及び大分県からの要請により、大分県建設業協会よりバックホウを派遣。
- ・大分県が土砂災害危険箇所等の緊急点検を実施(4月12～13日)。
- ・大分県が崩壊斜面の中腹に伸縮計3基を設置し、観測を開始(4月14日～)。
