# 平成三十年の土砂災害

## Occurrence of sediment-related disasters in 2018

国土交通省砂防部

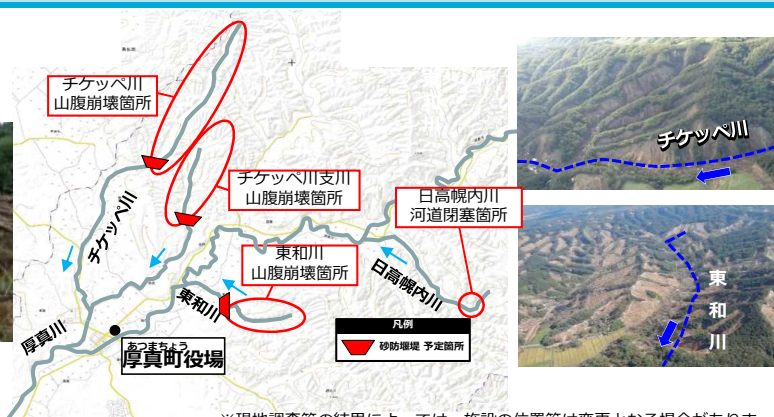
チケツペ川、東和川：砂防堰堤等  
日高幌内川；水路工、遊砂地等

※現地調査等の結果によっては、施設の位置等は変更となる場合があります。

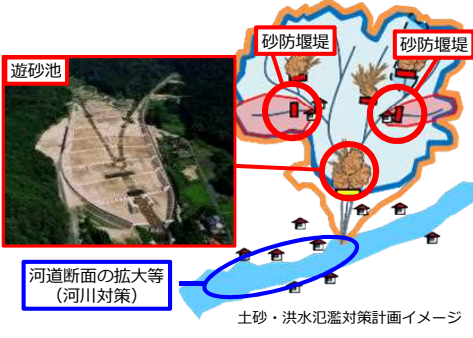
土砂・洪水氾濫対策

遊砂池  
砂防堰堤  
砂防堰堤  
河道断面の拡大等（河川対策）  
土砂・洪水氾濫対策計画イメージ

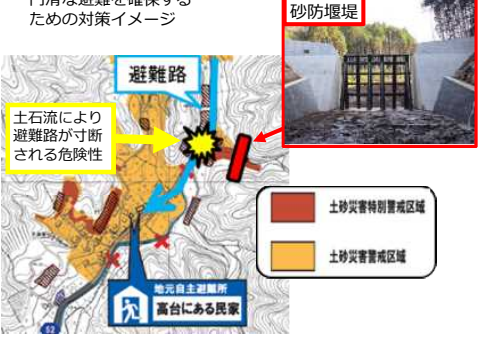
円滑な避難の確保対策

円滑な避難を確保するための対策イメージ  
砂防堰堤  
避難路  
土石流により避難路が寸断される危険性  
土砂災害特別警戒区域  
土砂災害警戒区域  
地元自主避難所  
高台にある民家

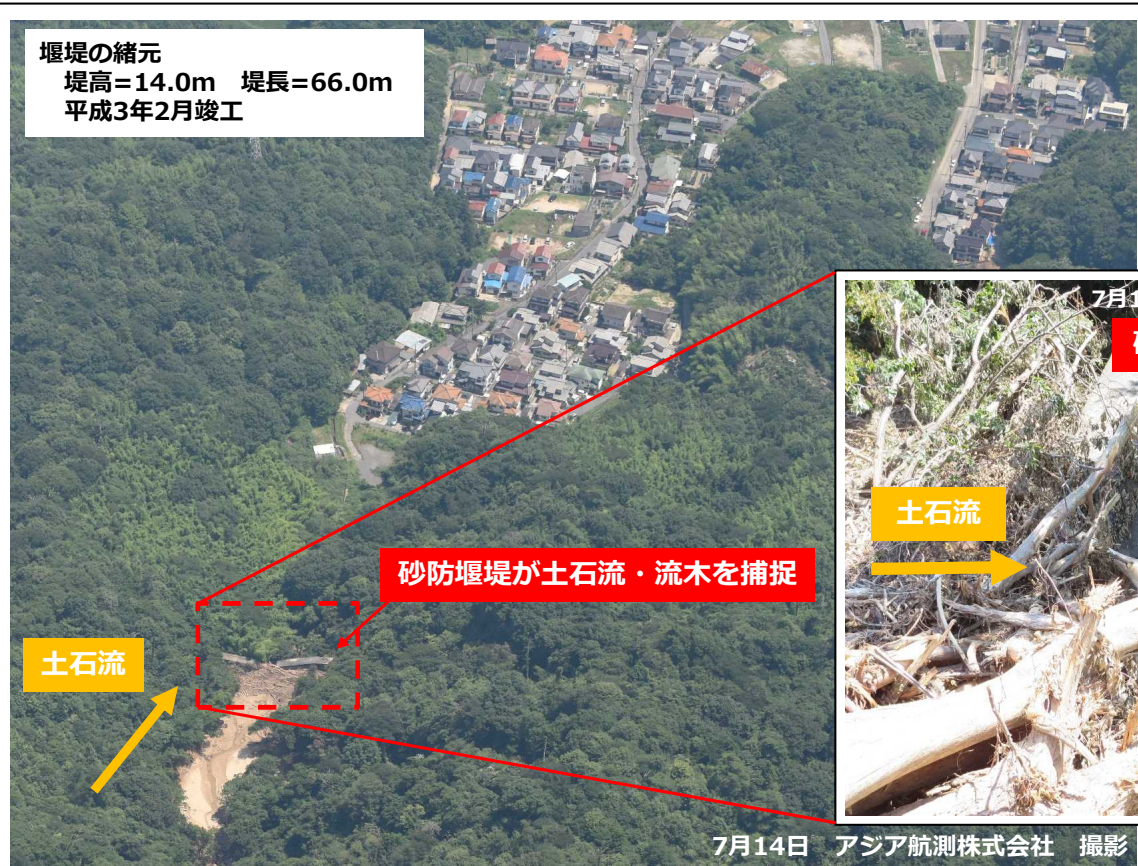
たきがたにがわ  
■ 広島県安芸郡熊野町の滝ヶ谷川において広島県の砂防堰堤が土石流・流木を捕捉

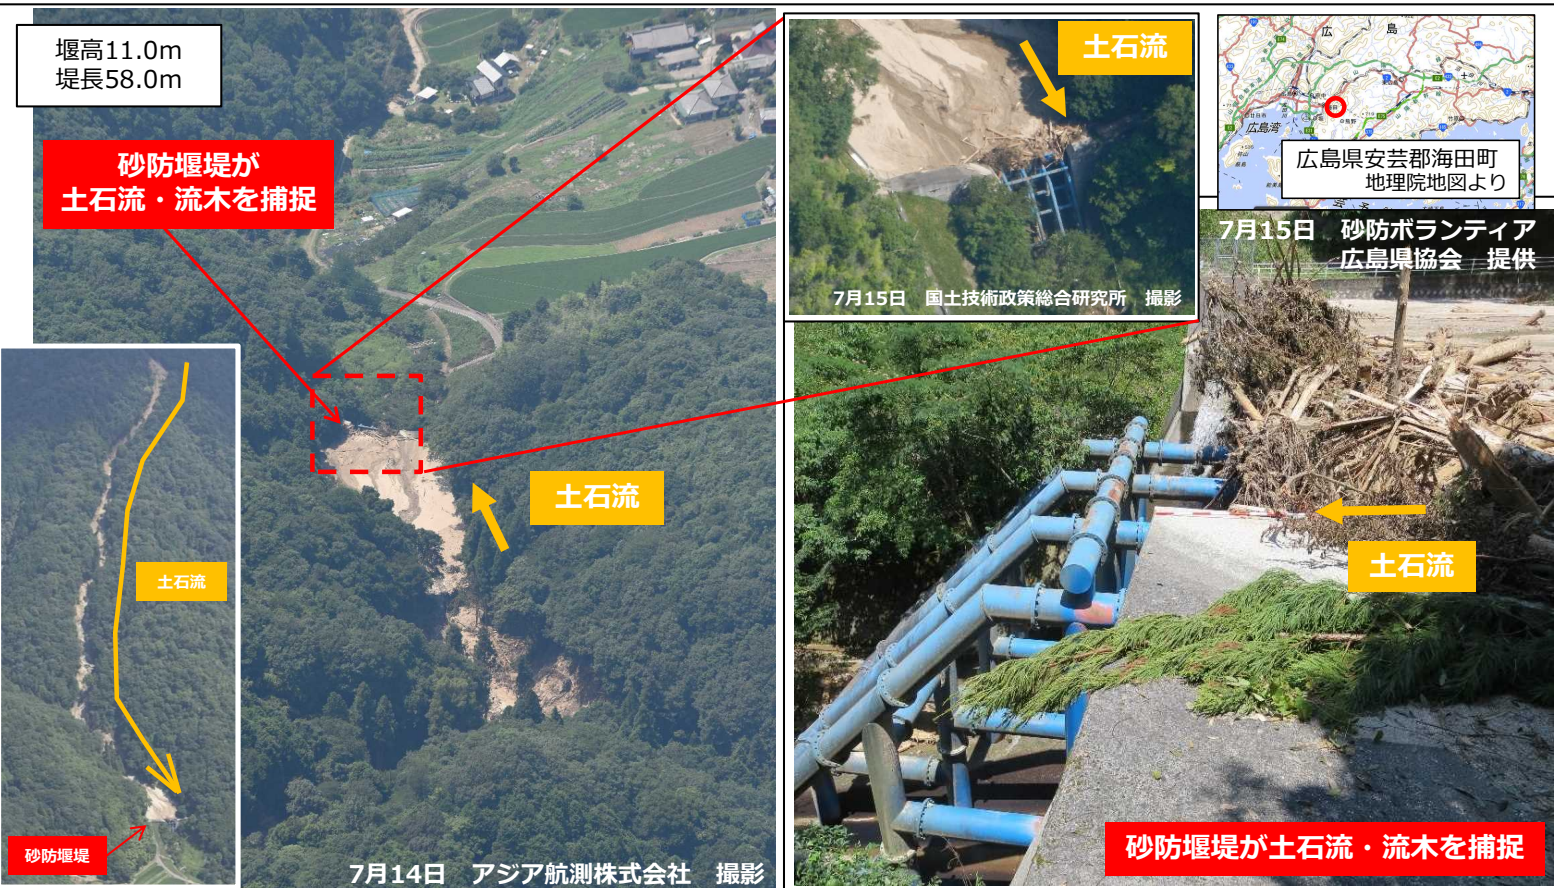
■ 広島県安芸郡海田町の三迫川において広島県の砂防堰堤が土石流・流木を捕捉

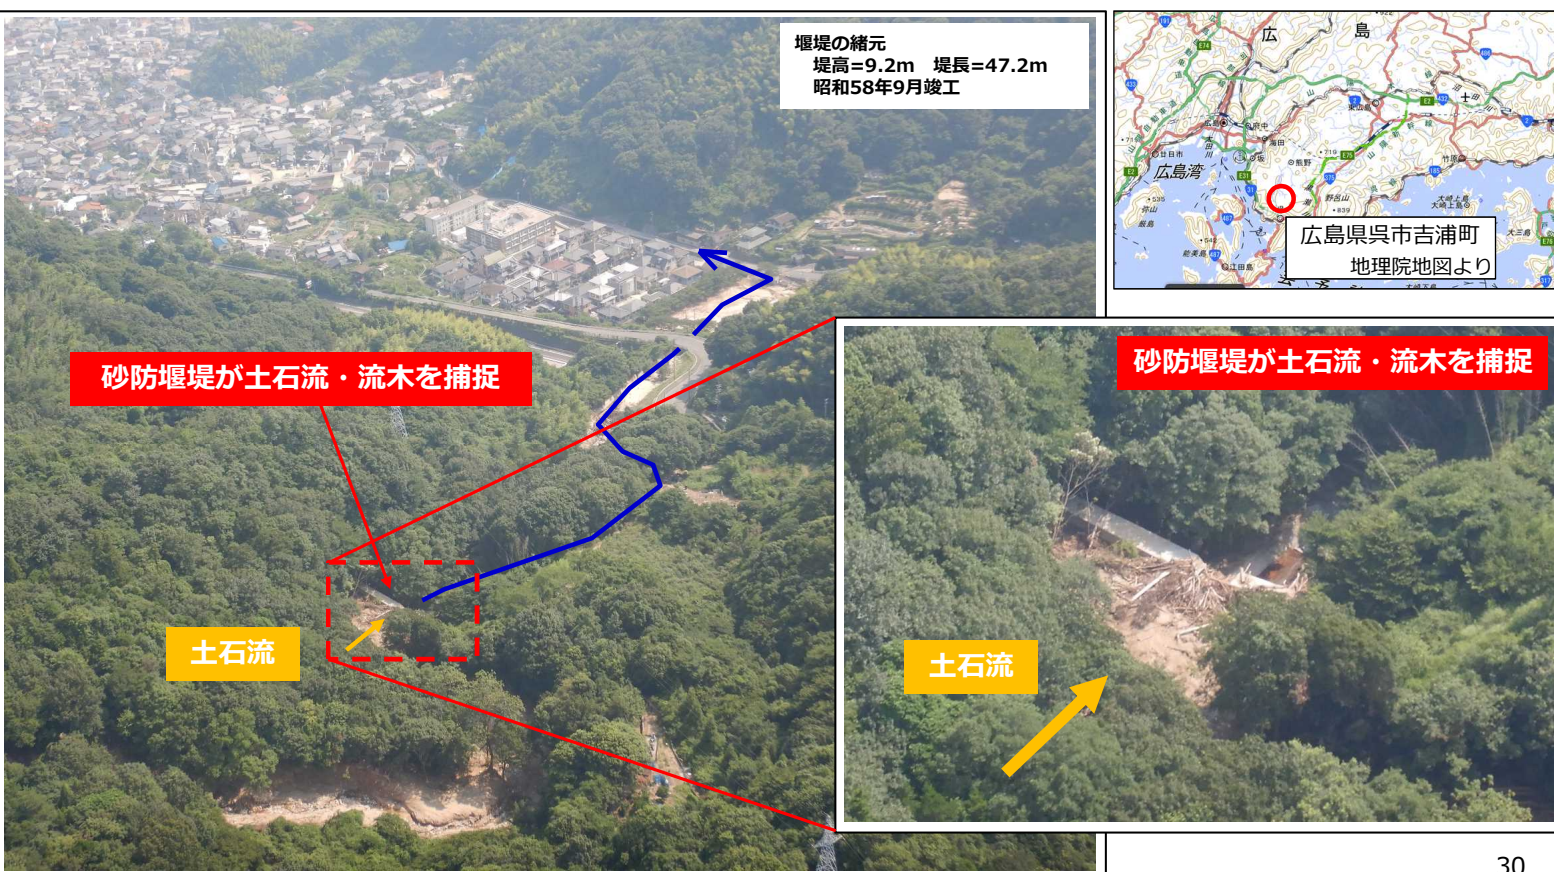
■ 広島県呉市吉浦町の宮川第2支川において広島県の砂防堰堤が土石流・流木を捕捉

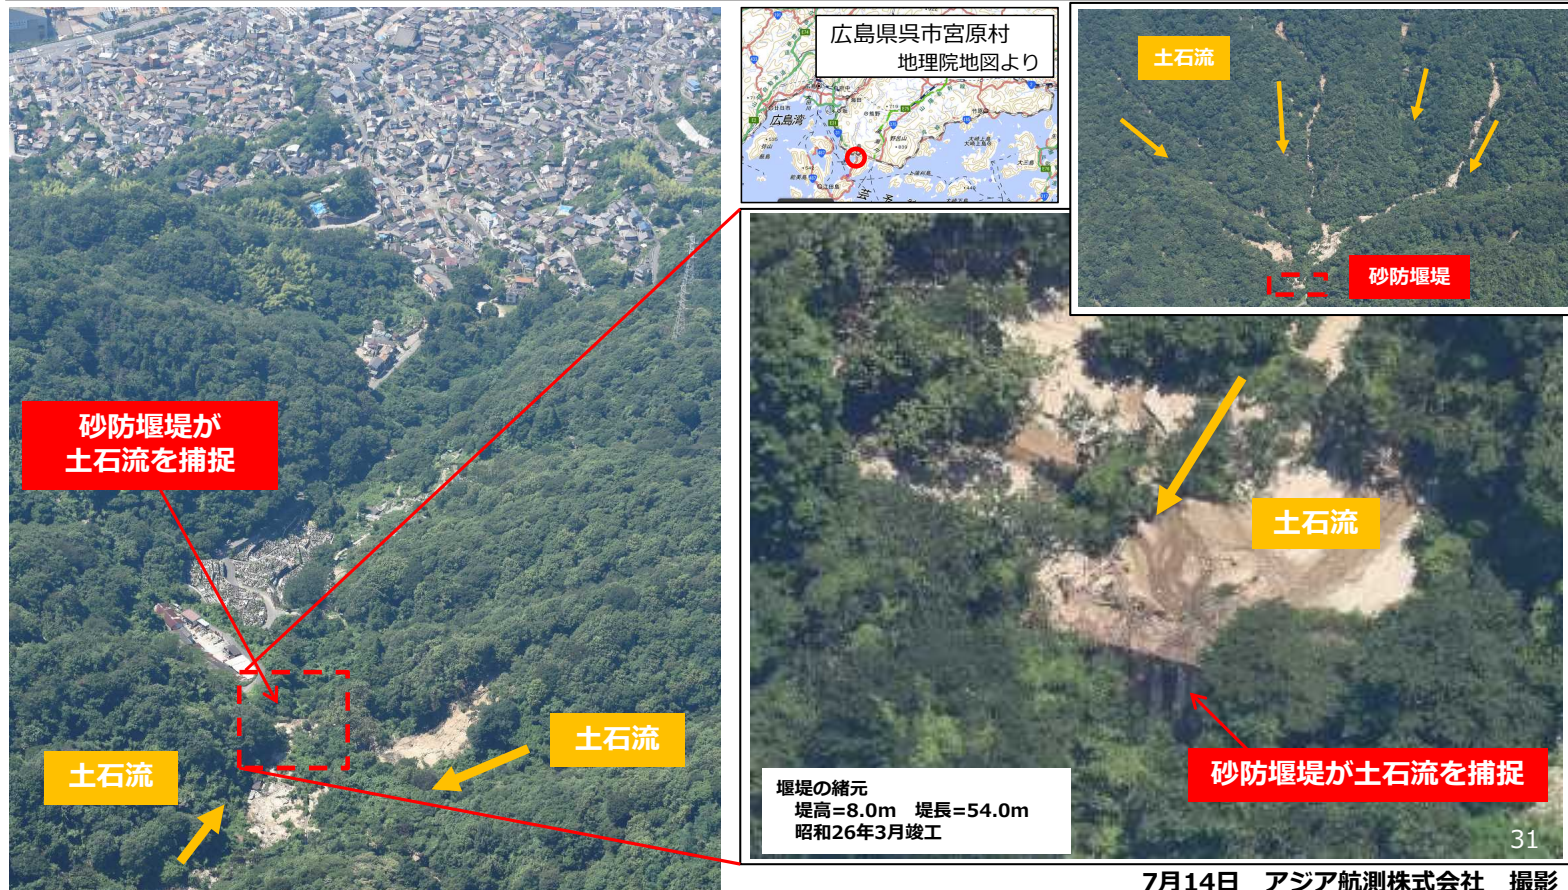
かんばらがわ  
■広島県呉市宮原村の神原川において広島県の砂防堰堤が土石流を捕捉

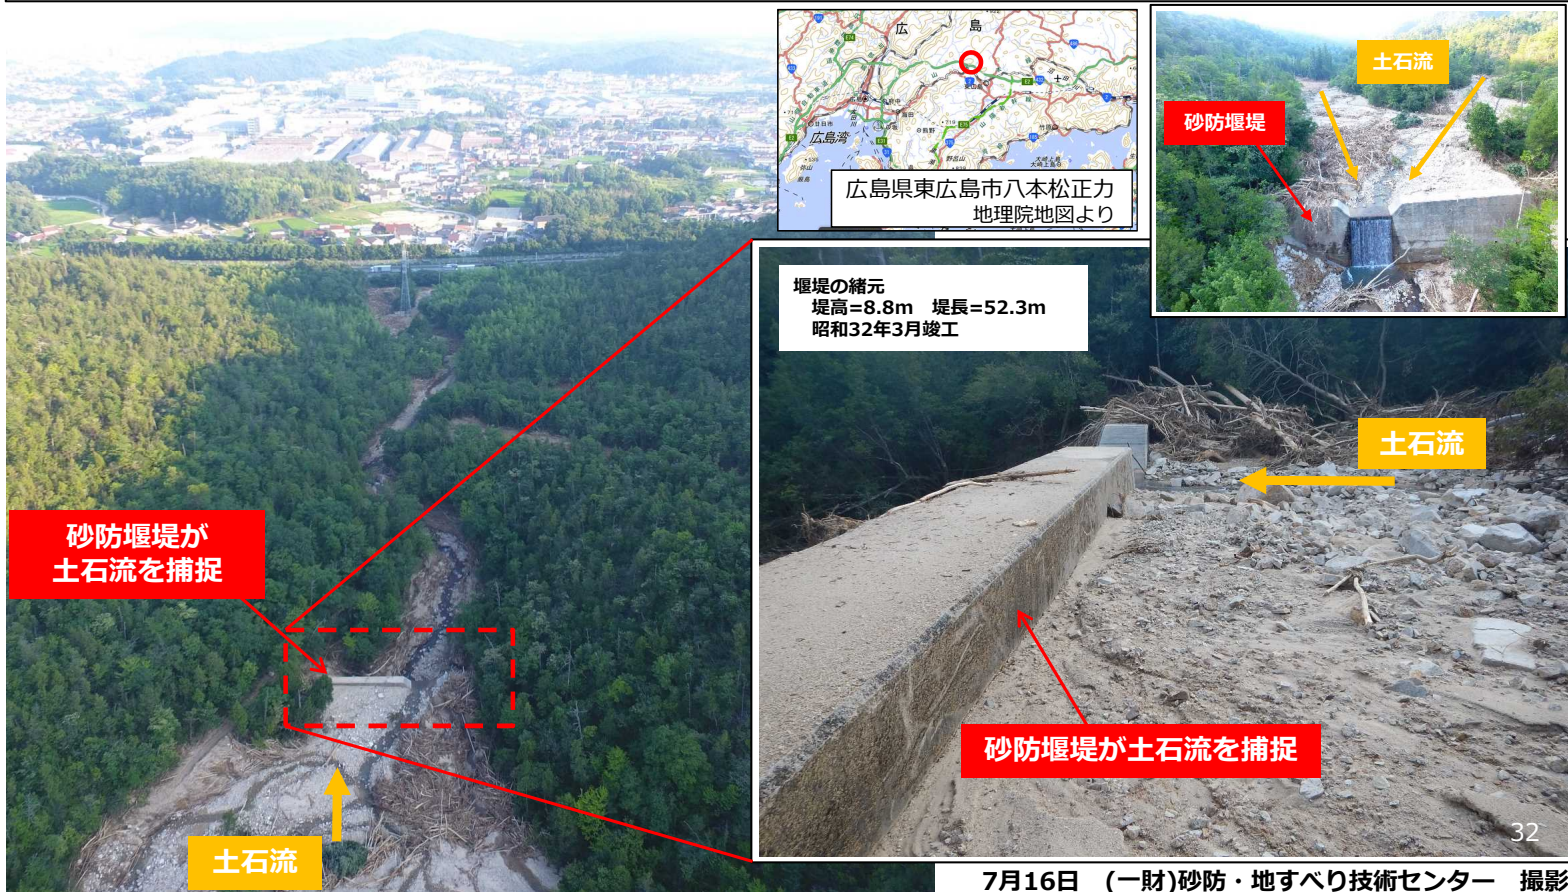
きよたきがわ  
■広島県東広島市八本松正力の清瀧川において広島県の砂防堰堤が土石流を捕捉

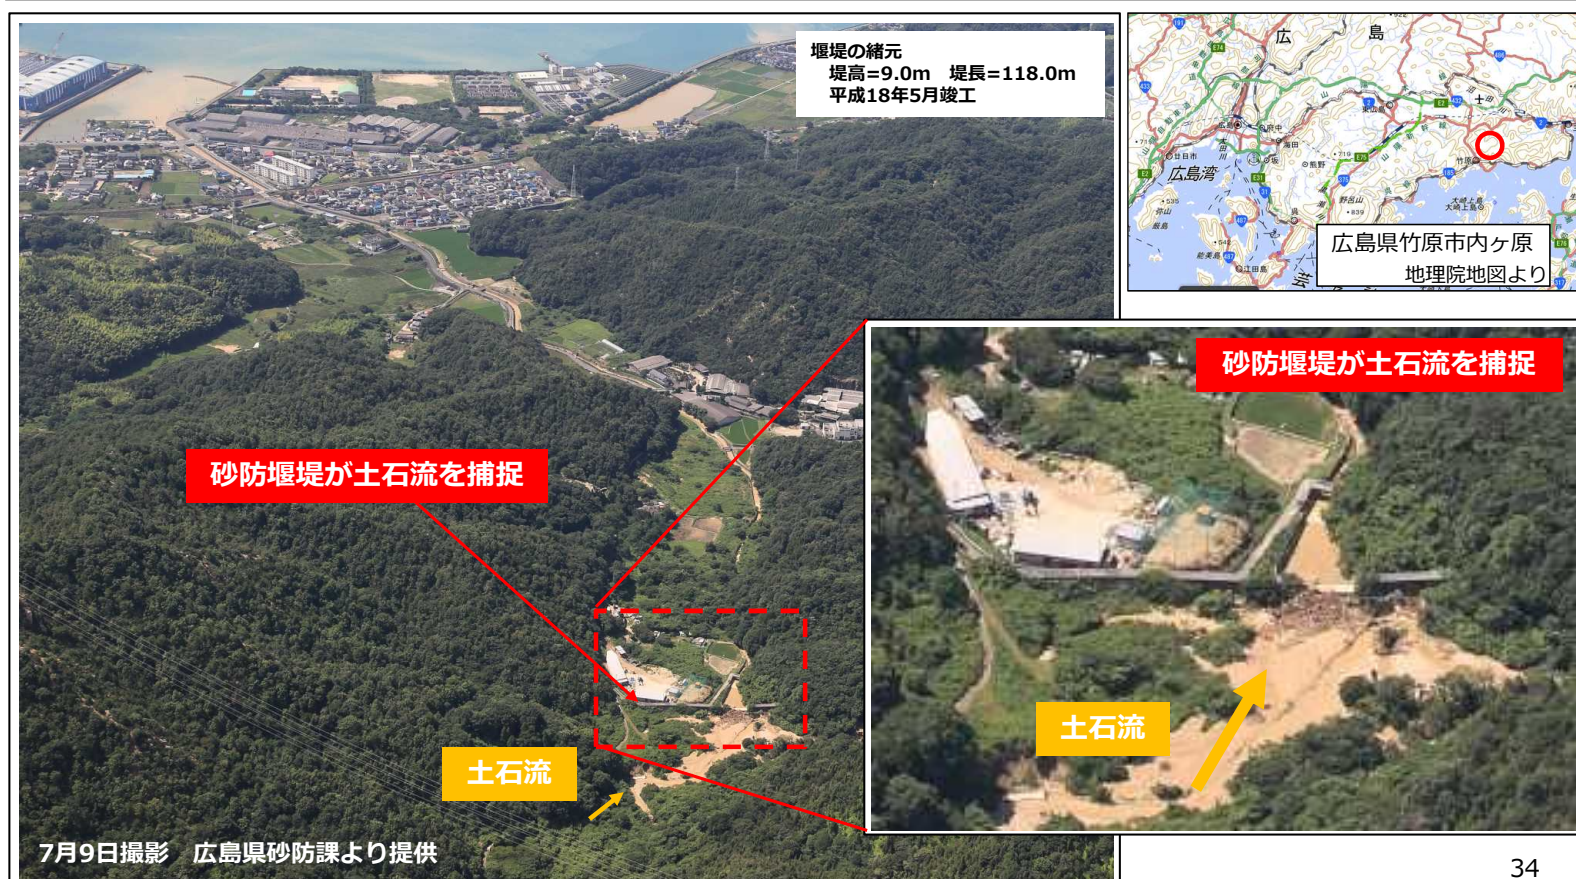
■ 広島県竹原市内ヶ原の大乗川において広島県の砂防堰堤が土石流を捕捉

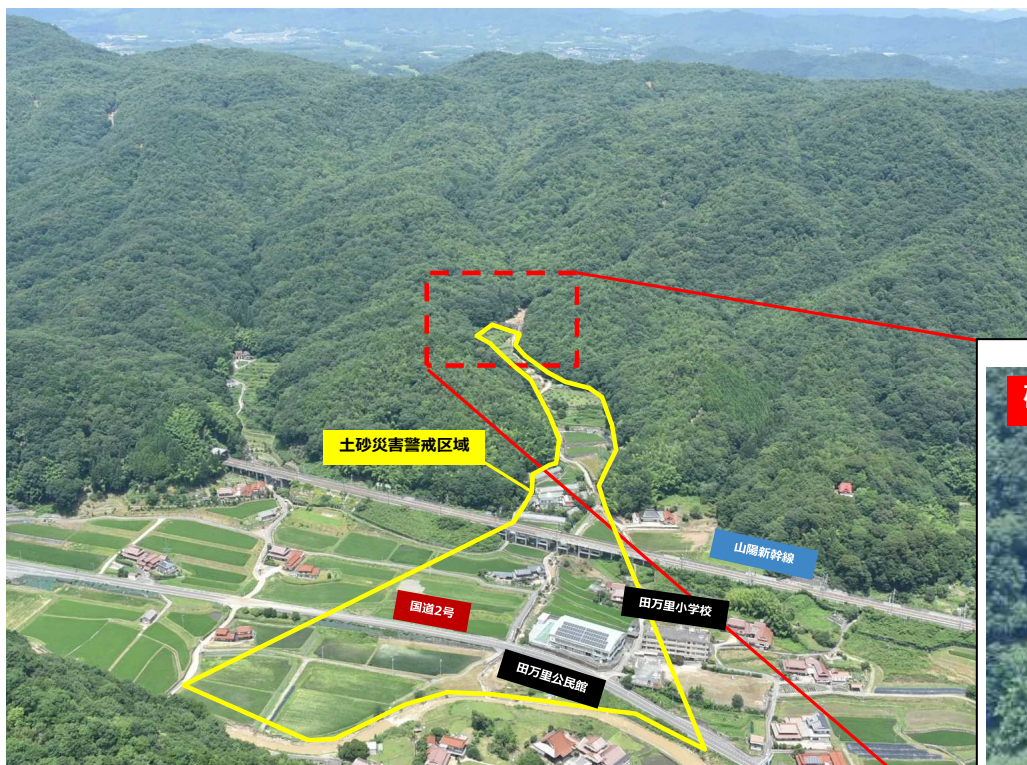
■ 広島県竹原市田万里町の中田万里川において広島県の砂防堰堤が土石流を捕捉

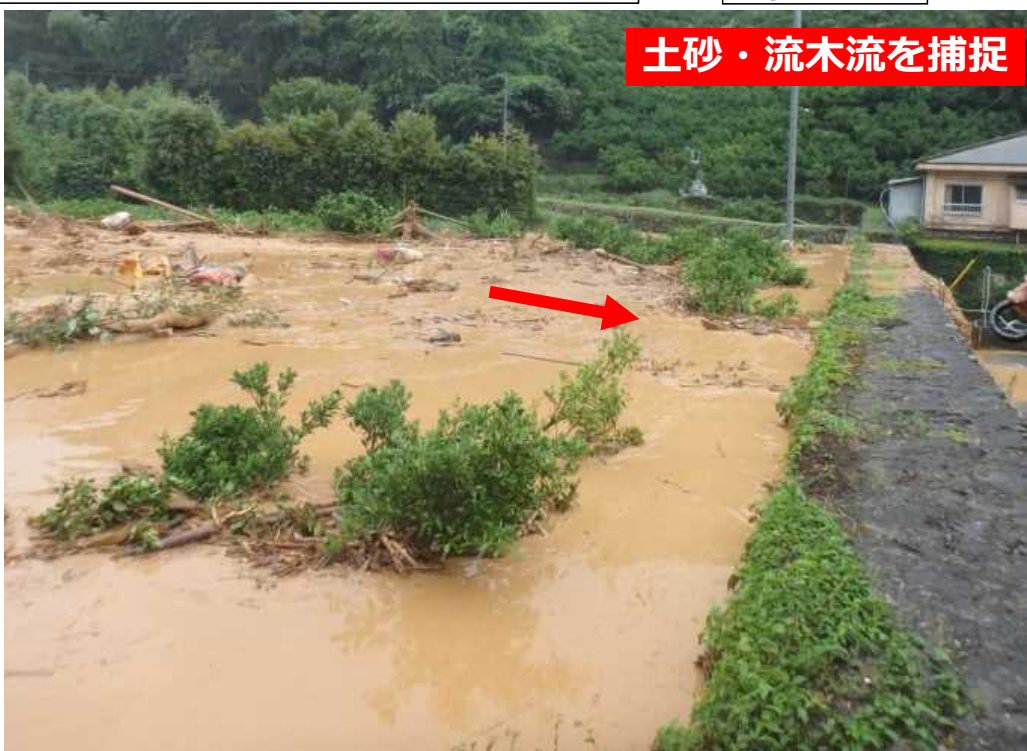
- ◆災害発生日：平成30年7月7日（平成30年7月豪雨）
- ◆降雨状況：最大時間雨量 33mm
- ◆降雨状況：最大24時間雨量 307.5mm（八幡浜観測所）
- ◆捕捉状況：山頂付近で土砂崩れが発生し溪流に土砂が流出したが、昭和20年代に整備された石積堰堤により土砂・流木を捕捉した。

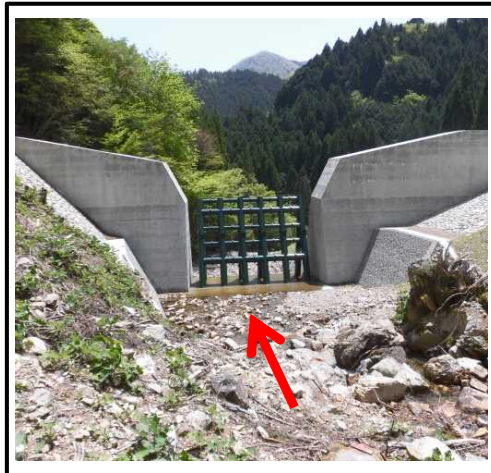
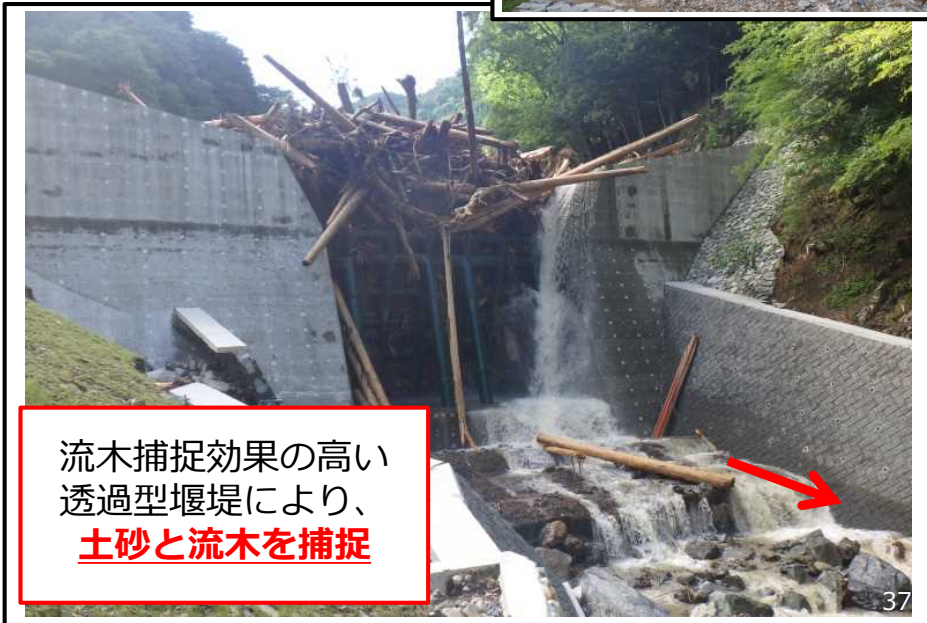
堰 堤 名：小野川堰堤

堰 堤 形 式：透過型砂防堰堤

捕 捉 状 況：土石流・流木捕捉量

約 8,000m<sup>3</sup>

流木捕捉効果の高い  
透過型堰堤により、  
**土砂と流木を捕捉**

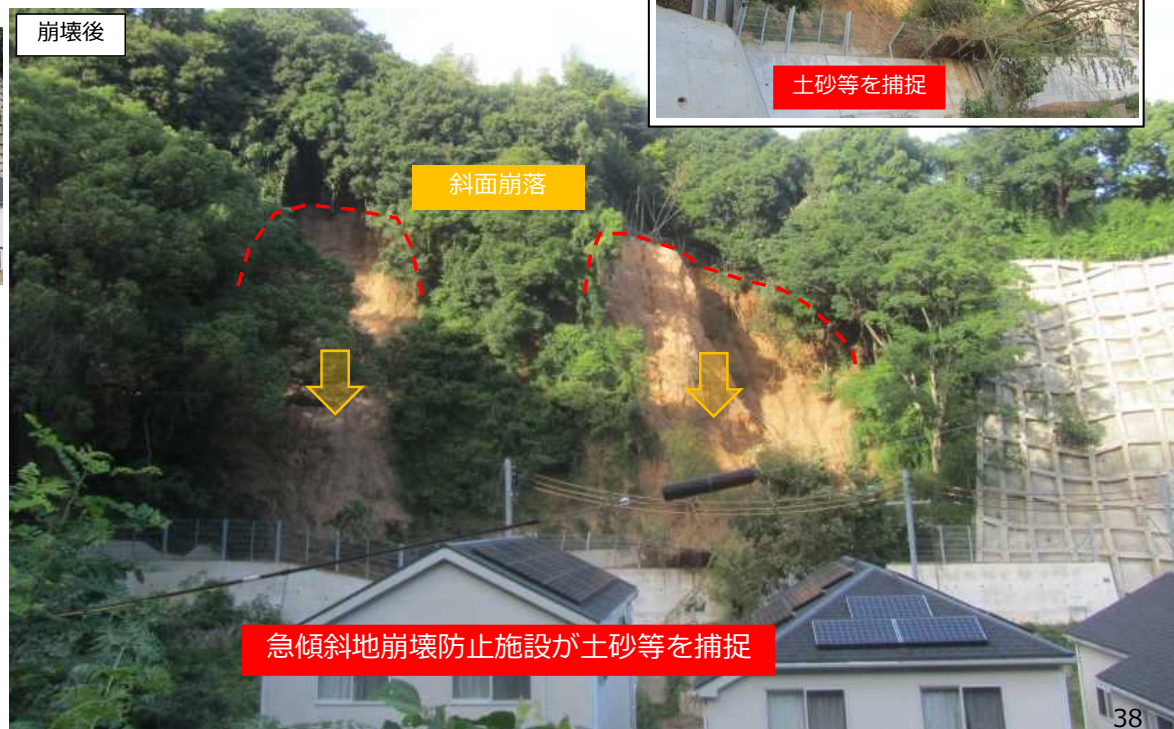
状 況：平成30年7月豪雨により斜面崩落が発生したが、平成28年度に急傾斜地崩壊防止施設が整備されており、土砂等を捕捉。人家等への被害を未然に防止。

斜面崩落

急傾斜地崩壊防止施設が土砂等を捕捉

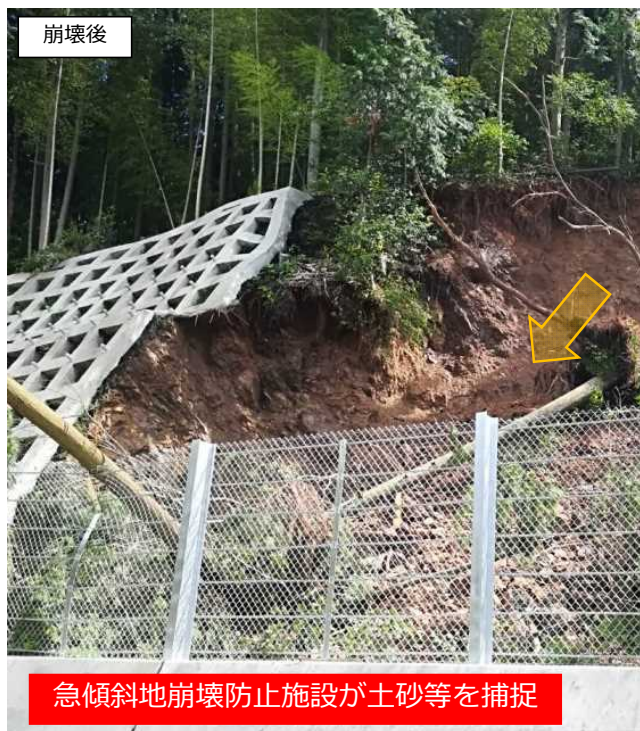
状況：平成30年7月豪雨に斜面崩落が発生したが、平成29年度に急傾斜地崩壊防止施設が整備されており、土砂等を捕捉。人家等への被害を未然に防止。

崩壊後

斜面崩落

急傾斜地崩壊防止施設が土砂等を捕捉

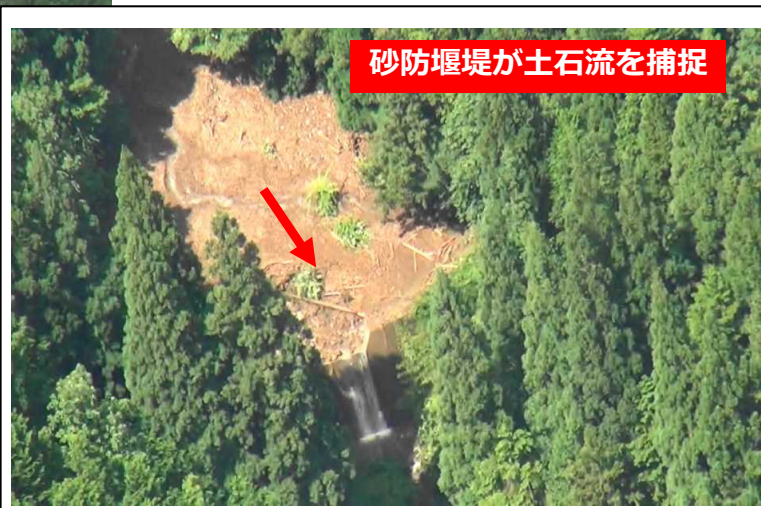
全景

施設名：奥田洞（おくだほら）砂防堰堤

崩壊状況：土石流捕捉量 約4,000m<sup>3</sup>

状況：平成30年7月7日からの大雨により土石流が発生したが、砂防堰堤が整備されており土砂及び流木を捕捉。

砂防堰堤が土石流を捕捉
