# 令和元年の土砂災害

Occurrence of sediment-related disasters in 2019

国土交通省砂防部

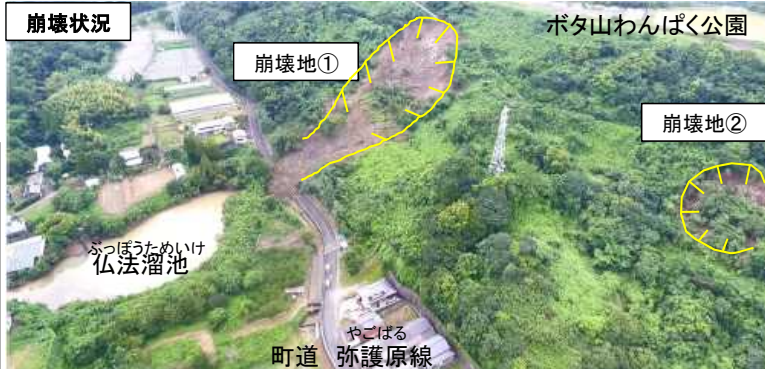
## 崩壊状況

被害状況：土砂崩れ（崩壊地①幅80m・長さ180m、崩壊地②幅80m・長さ60m）（人的・家屋被害なし）

- ・ 大規模崩壊箇所の規模は、幅80m、長さ180m、深さ最大10m程度であった。
- ・ 集中的な降雨により、集水しやすい地形で崩壊が発生。
- ・ 崩壊斜面周辺への拡大がないかを確認するための調査を実施すべき。

- ・ 応急対策は、大型土嚢や排水対策等による土砂流出対策が考えられる。
- ・ 恒久対策は、地形及び地質の調査を実施したうえで検討を進めるべき。

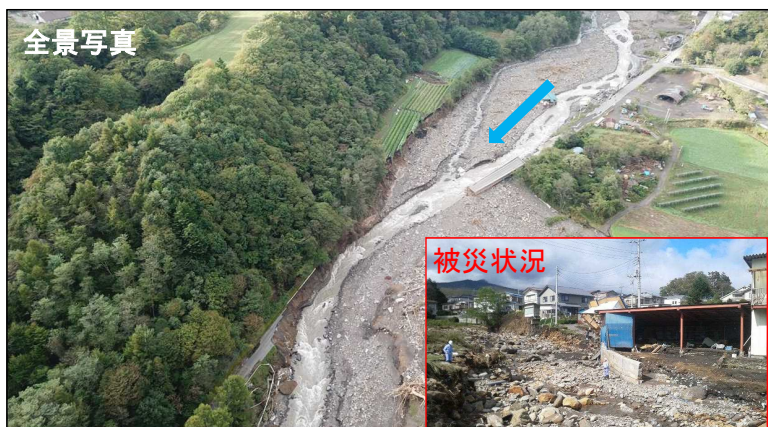
全景写真

○溪流内や崩壊斜面内に残存する不安定土砂の流出等による二次災害への懸念に対し、安定した流路を確保するための流路整備や警戒避難体制の構築のための観測・警報機器の設置などの応急復旧対策を実施。

流路確保のための河道掘削状況

流路固定のためのブロック設置

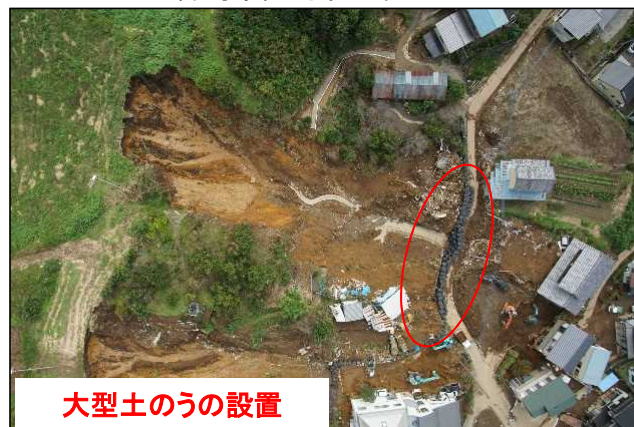
斜面の状態監視と観測通報システムを使用した避難体制（群馬県の対応）

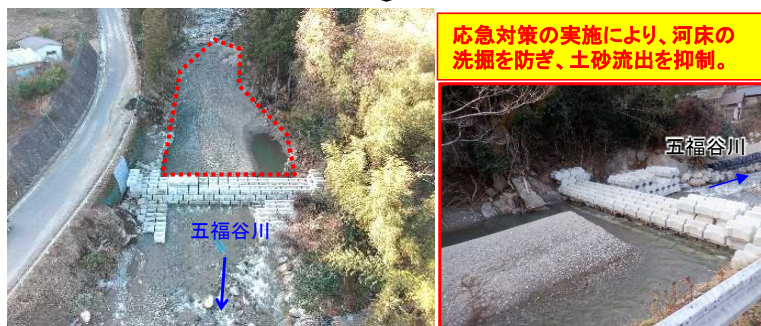
福島河川国道事務所の備蓄資材(大型ブロック)を仙台河川国道事務所へ流用し、仙台河川国道事務所が応急対策を実施。

あぶくまがわ うちかわ まるもりまち  
阿武隈川水系内川 宮城県丸森町

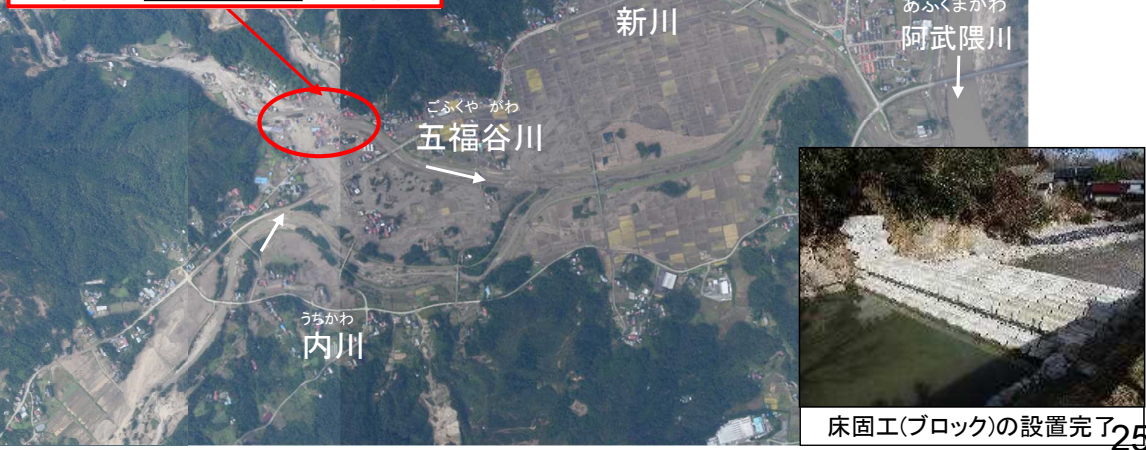
- 甚大な土砂災害が発生した宮城県丸森町の阿武隈川水系内川流域での土砂災害に対し、25日に県知事から国直轄による緊急的な土砂流出防止対策工事の要望。
- **国直轄による緊急的な砂防工事**について10月29日(火)に実施することを決定。
- 10月30日(水)より、『強靱ワイヤーネット』の設置に向け、工事中の安全管理のための『ワイヤーセンサー』の設置は完了し、流路内の土砂撤去を実施中。
- また、工事等を迅速に進めるため、11月22日に東北地整仙台河川国道事務所に出張所を設置。

- 【国直轄による緊急的な砂防工事】**
- 多数の崩壊等による不安定土砂が流域内に堆積、さらに土砂・洪水氾濫による河道の上昇・埋塞などに対し早急な対策が必要
  - 緊急性があり、且つ、大規模で高度な技術力を要するもの等として国土交通大臣が実施
  - 調査、計画・設計、用地取得等を進めて、新たに砂防堰堤等を整備

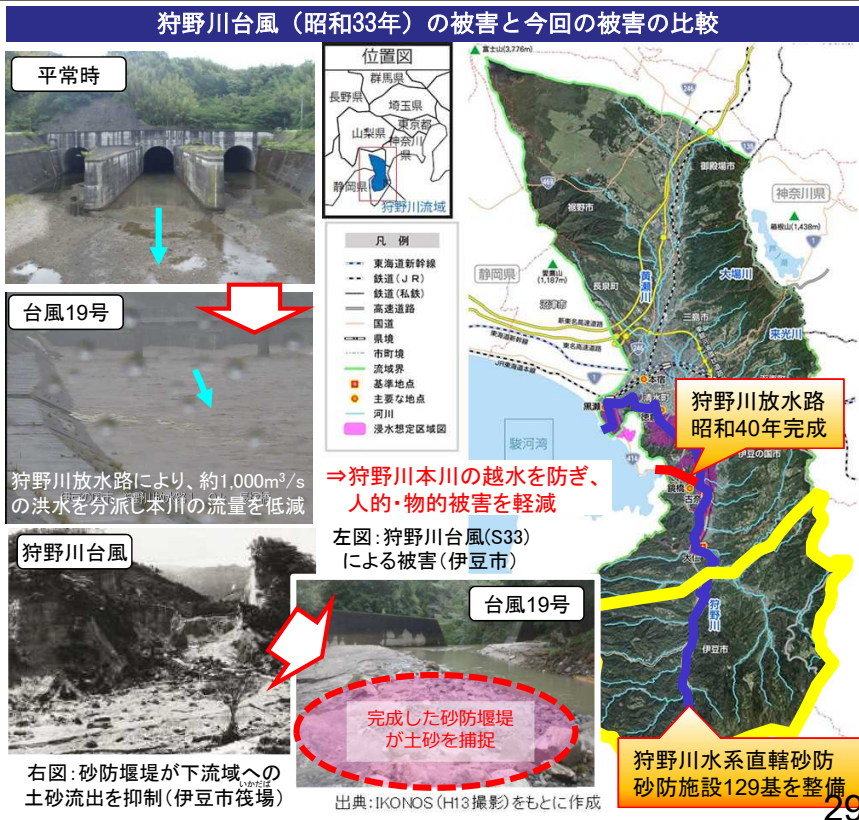
令和元年東日本台風(台風第19号)における整備効果③(狩野川流域) 国土交通省

○昭和33年狩野川台風では、**狩野川流域において死者・行方不明者853人、家屋浸水6,775戸の甚大な被害**が発生。  
○**狩野川放水路は**、昭和23年のアイオン台風を契機として昭和26年に着工し、**昭和40年に完成**。また、昭和33年の狩野川台風による土砂・洪水氾濫を契機として直轄砂防事業に着工し、**129基の砂防施設を整備**。  
○東日本台風では、**砂防堰堤が上流からの大量の土砂流入を制御**するとともに、**狩野川放水路が狩野川本川からの氾濫を防止し、人的被害をゼロ、家屋の浸水被害も内水等による約1,300戸に抑制**。

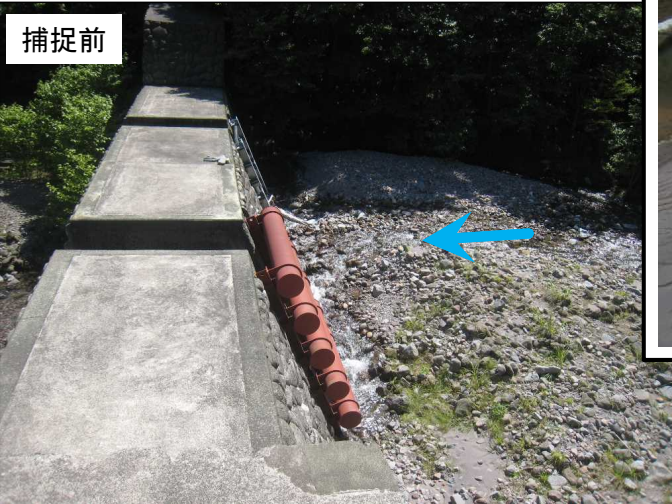
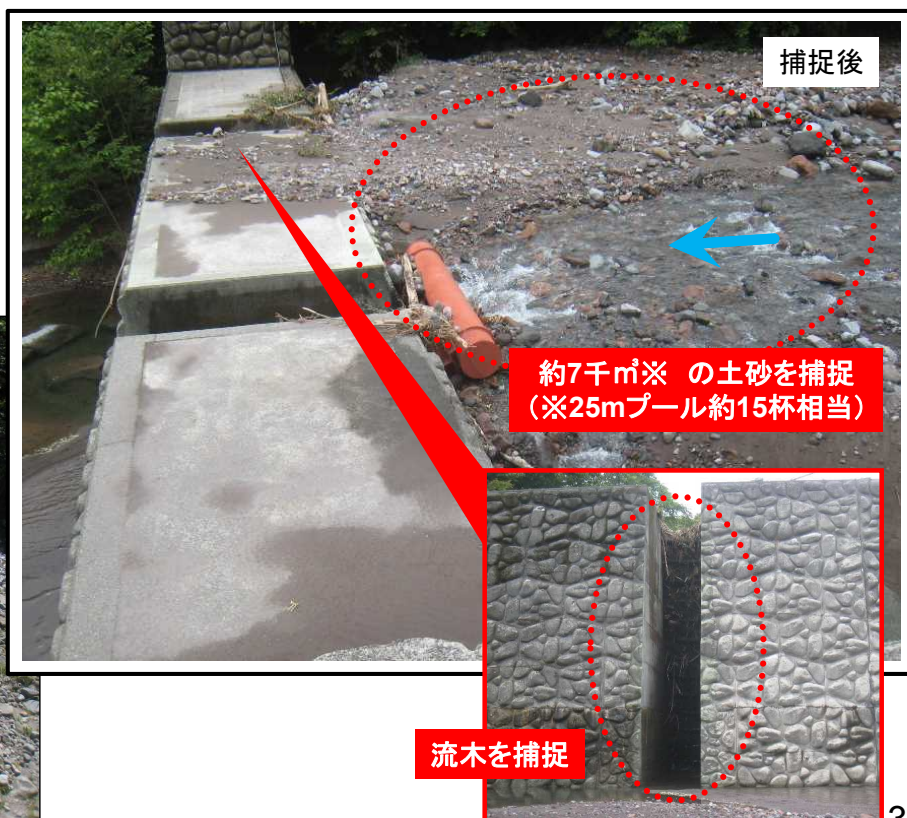
○ 令和元年6月21日の降雨により、土石流が発生したものの、既設の砂防えん堤が土砂・流木を捕捉し、**被害を未然に防止**

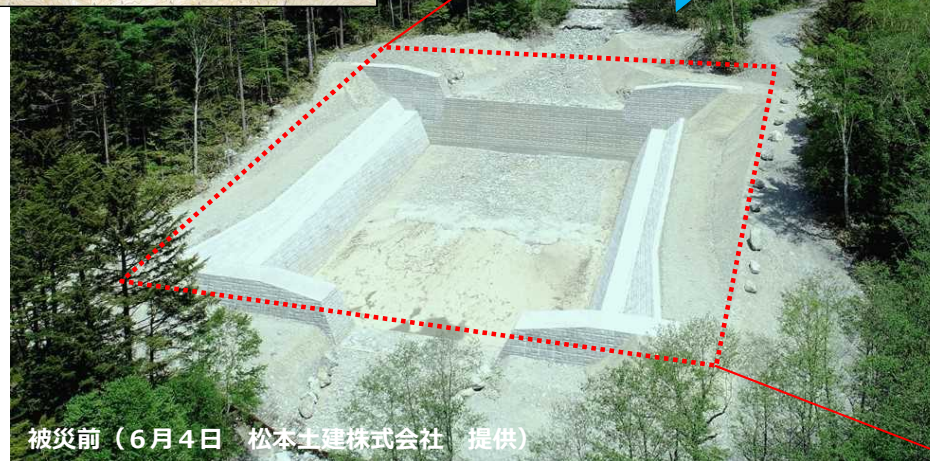
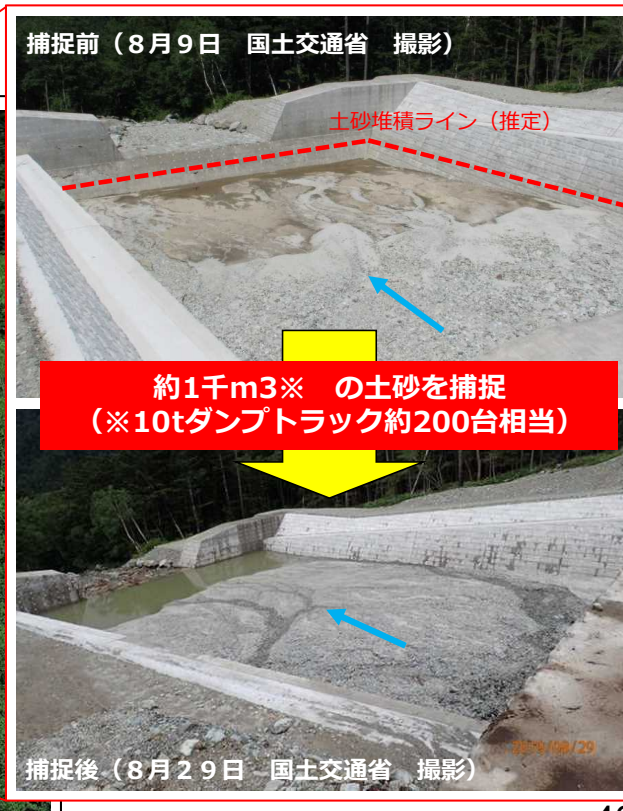
○ 令和元年8月29日の降雨により、土砂が流出したものの、**堆積工が流出土砂を捕捉**  
○ 毎年100万人以上が来訪する「上高地」への重要なアクセス道である「**県道上高地公園線**」の被災を防止

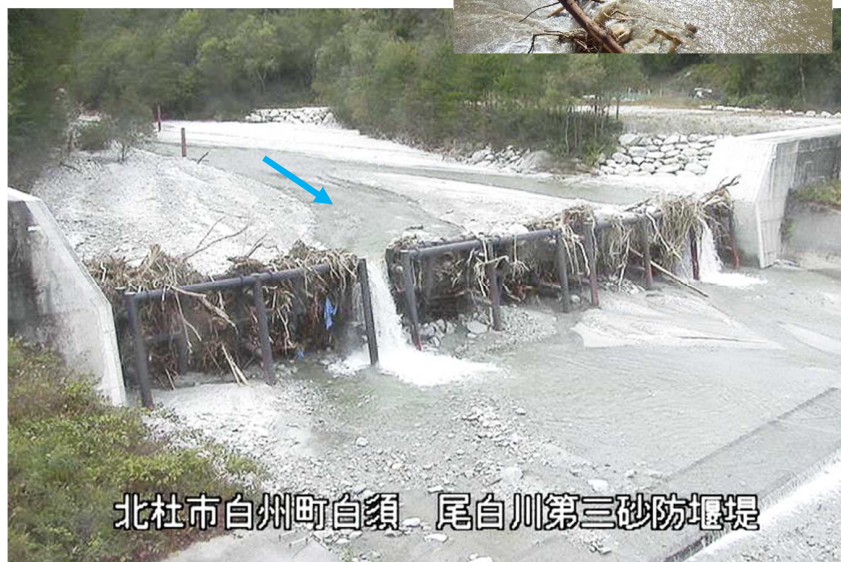
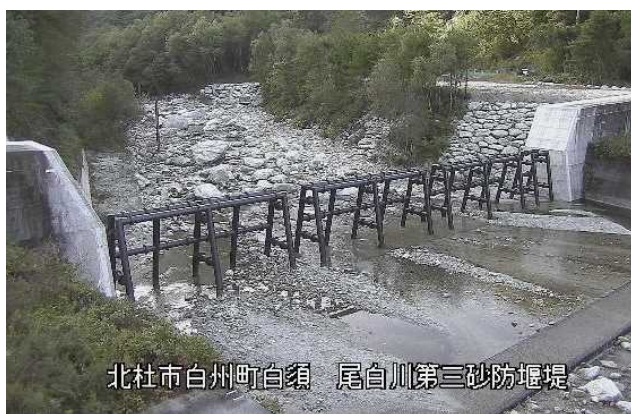
○ 令和元年東日本台風(台風第19号)に伴う降雨により、土石流が発生したものの、既設の尾白川第三砂防えん堤が土砂・流木を捕捉し、**下流市街地への被害を未然に防止**

人頭大の巨石や流木を捕捉

出水前(10月10日)

出水後(10月13日)

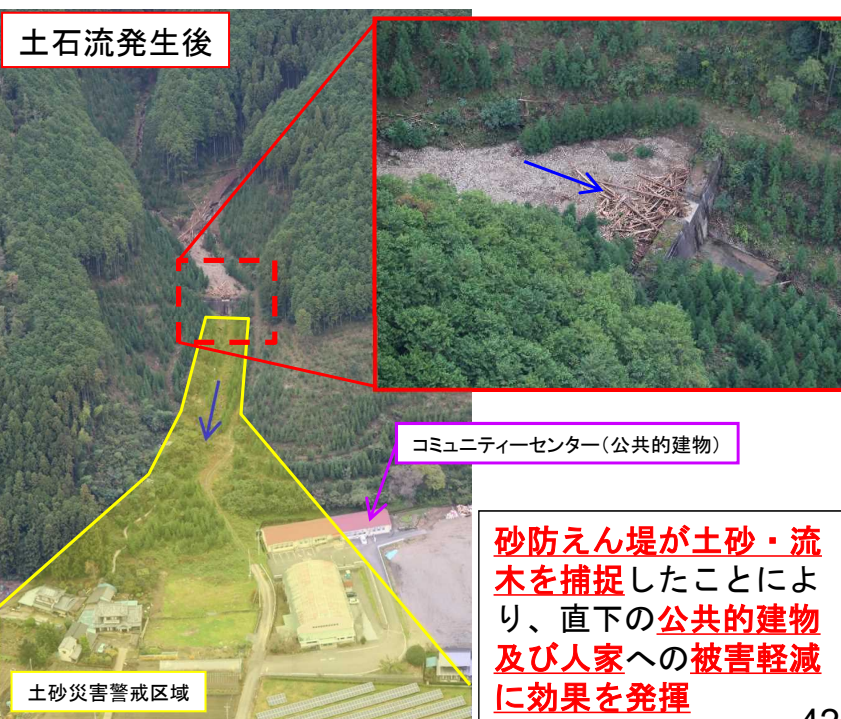
○ 令和元年東日本台風(台風第19号)に伴う降雨により土石流が発生したものの、栃木県が整備した砂防えん堤が土砂・流木を捕捉し、**下流人家等への被害を未然に防止**

砂防えん堤が土砂・流木を捕捉したことにより、直下の**公共的建物及び人家への被害軽減に効果を発揮**

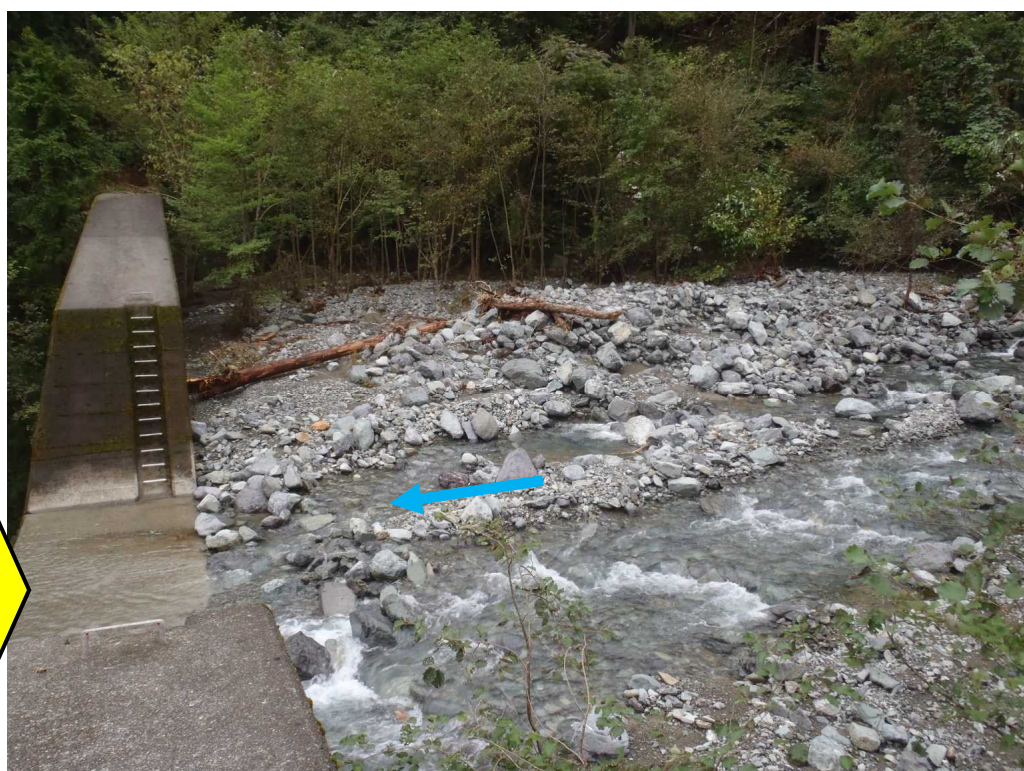
○ 令和元年東日本台風(台風第19号)に伴う降雨により土石流が発生したものの、山梨県が整備した砂防えん堤が土砂を捕捉し、**下流人家等への被害を未然に防止**

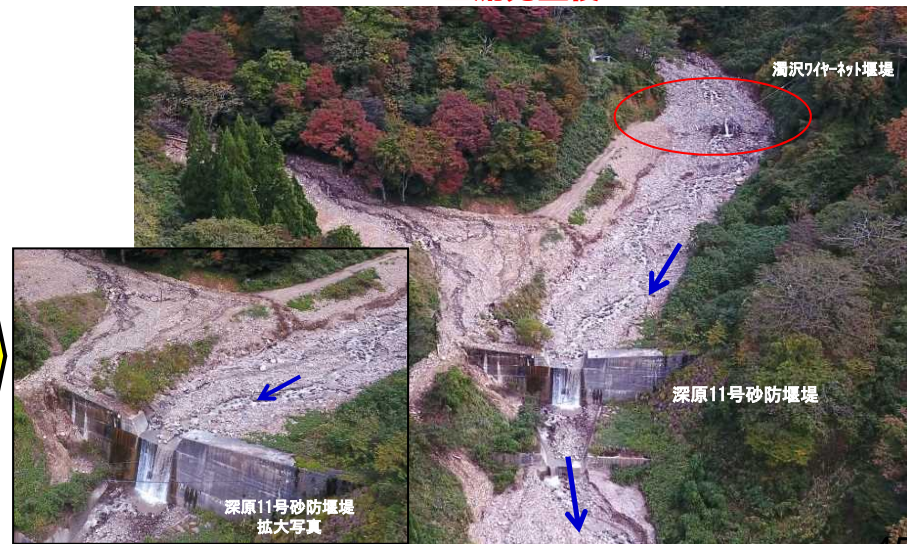
○ 令和元年東日本台風(台風第19号)に伴う降雨により土石流が発生したものの、長野県が整備した砂防堰堤が土砂・流木を捕捉し、下流地域への被害を未然に防止

発生日 : 令和元年10月13日  
 降雨状況 : 連続雨量 340mm (10月11日22時～13日13時)  
 (白井沢雨量観測所) 時間最大雨量 30mm (10月13日 1時～2時)  
 発生箇所 : 長野県小谷村  
 捕捉量 : 約7,000m<sup>3</sup>

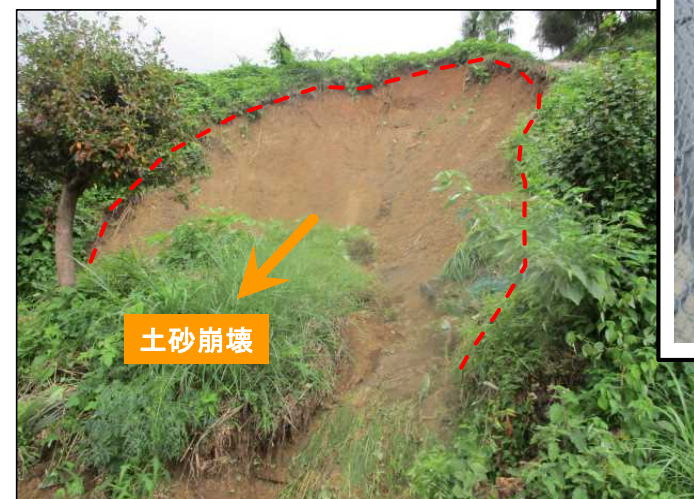
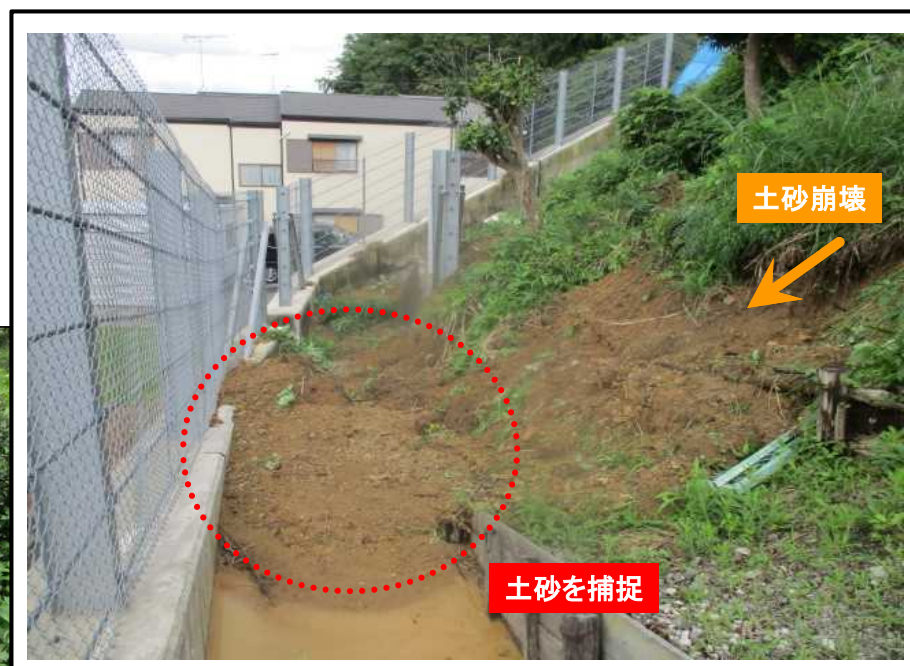
○ 令和元年7月22日～23日の降雨によりがけ崩れが発生したものの、静岡県が整備した擁壁工が崩壊土砂を捕捉し、家屋被害等を未然に防止

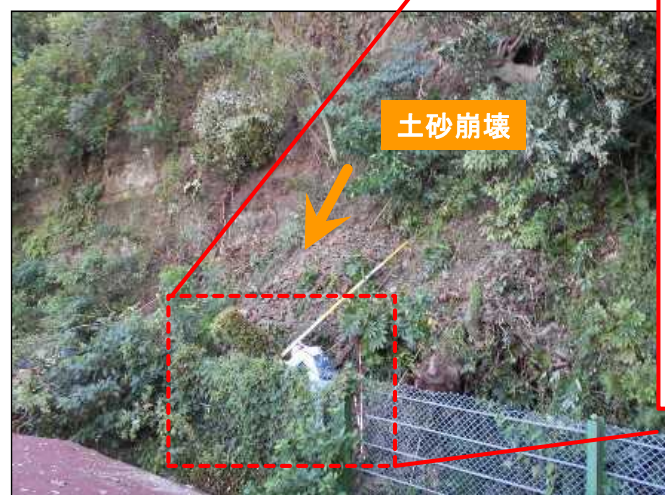
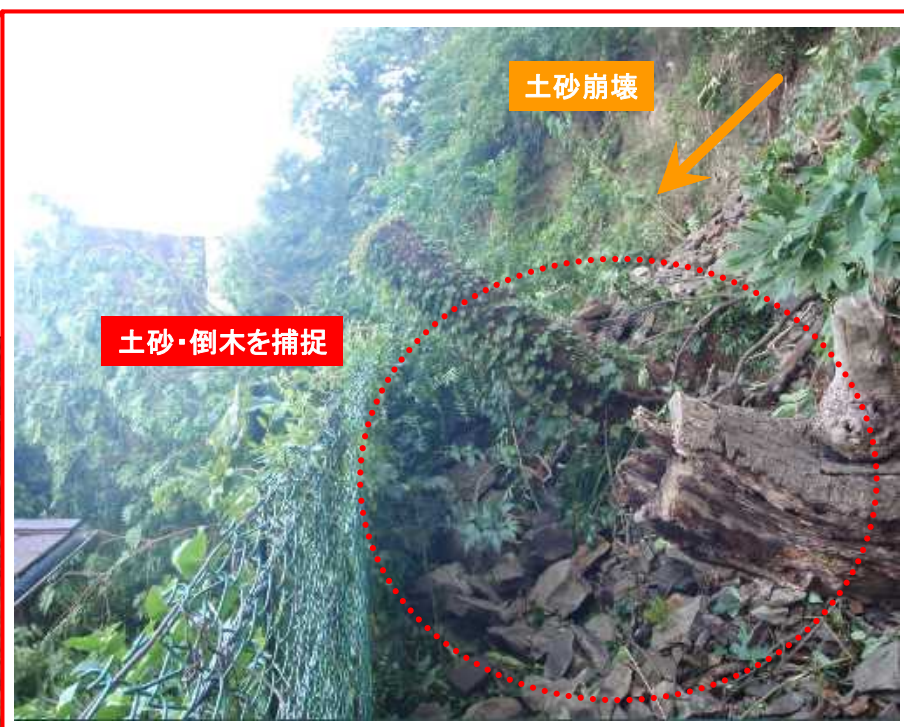
## 【施設効果事例】神奈川県横須賀市安浦町

○ 令和元年房総半島台風(台風第15号)に伴う降雨によりがけ崩れが発生したものの、神奈川県が整備した擁壁工が崩壊土砂及び倒木を捕捉し、**家屋被害等を未然に防止**

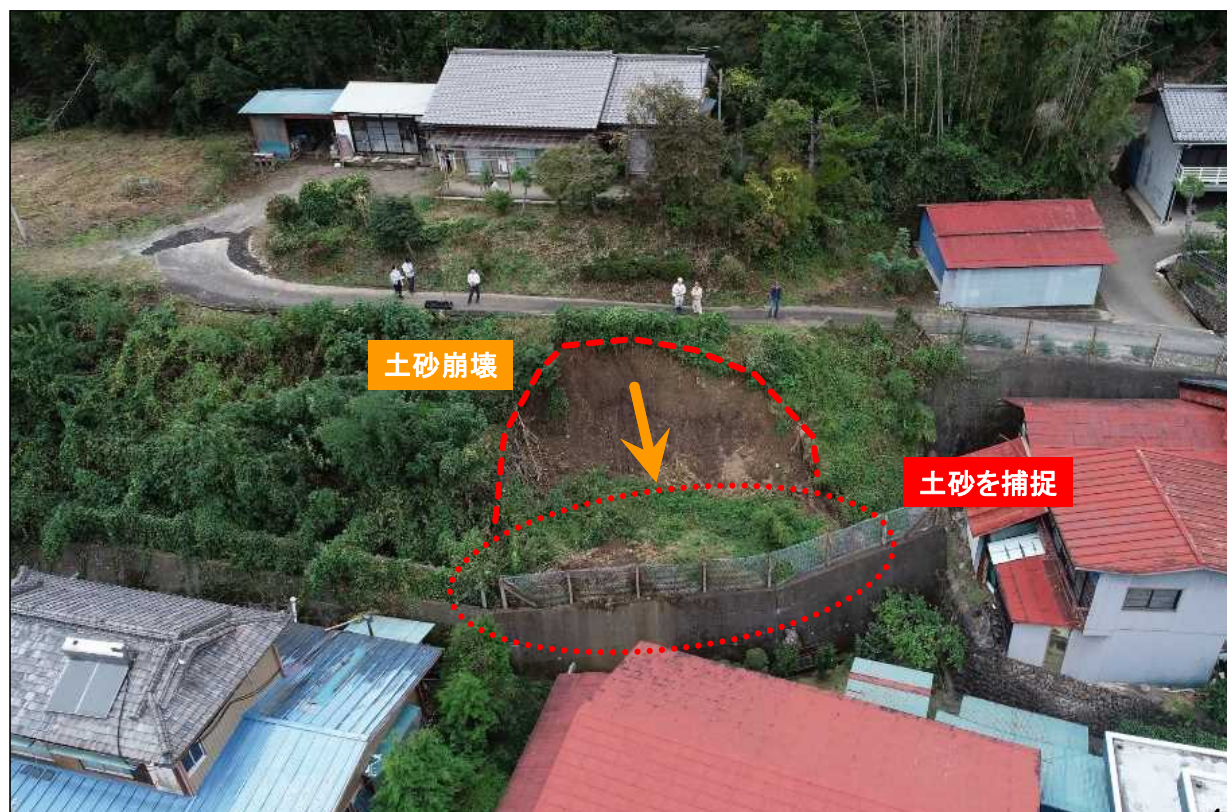
## 【施設効果事例】群馬県安中市下間仁田

○ 令和元年東日本台風(台風第19号)に伴う降雨によりがけ崩れが発生したものの、群馬県が整備した擁壁工が崩壊土砂を捕捉し、**家屋被害等を未然に防止**

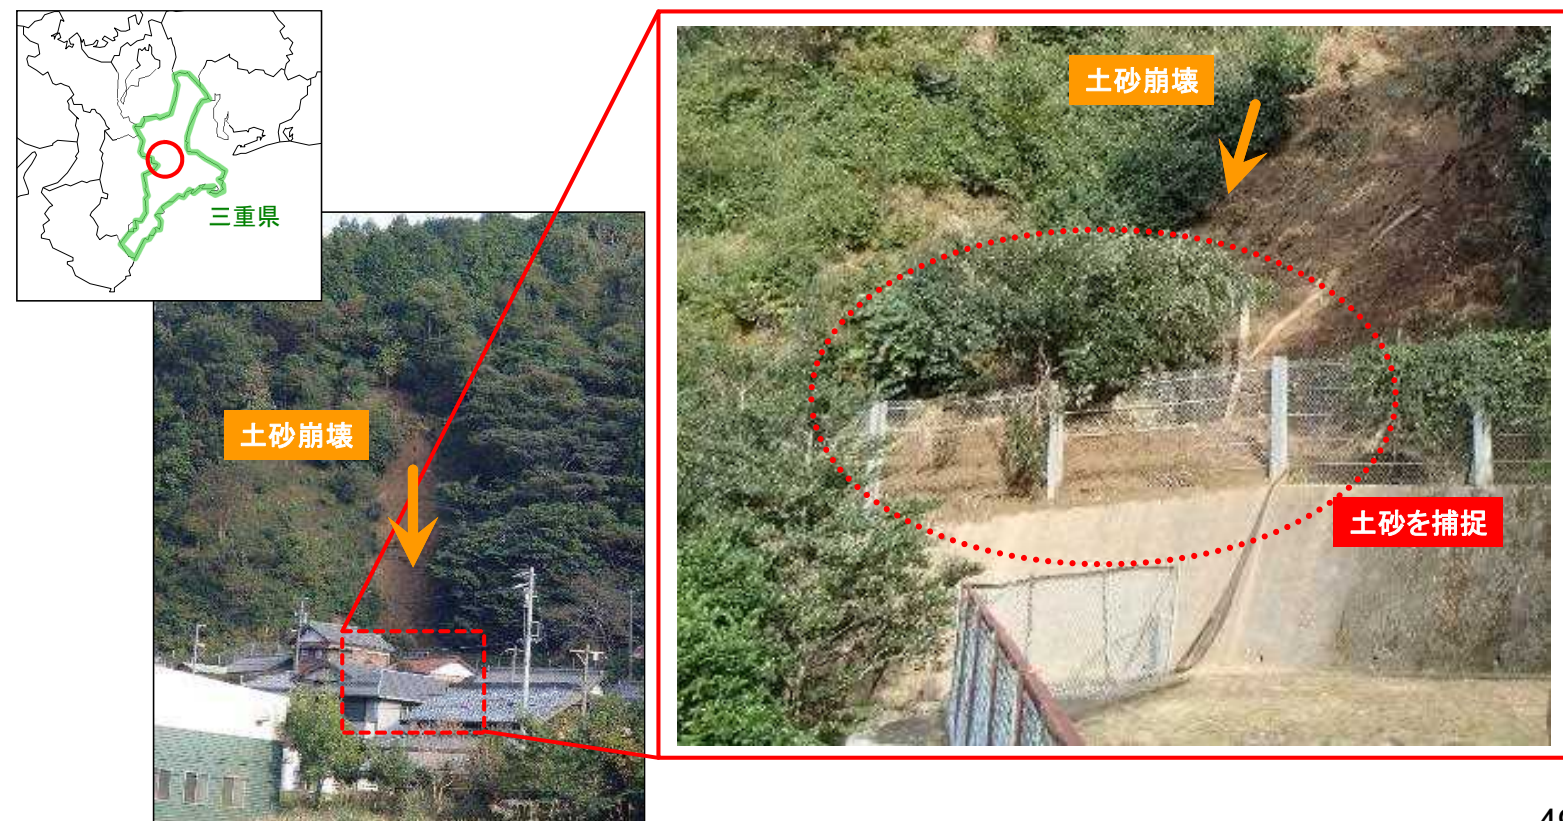
○ 令和元年東日本台風(台風第19号)に伴う降雨によりがけ崩れが発生したものの、三重県が整備した擁壁工が崩壊土砂を捕捉し、家屋被害等を未然に防止

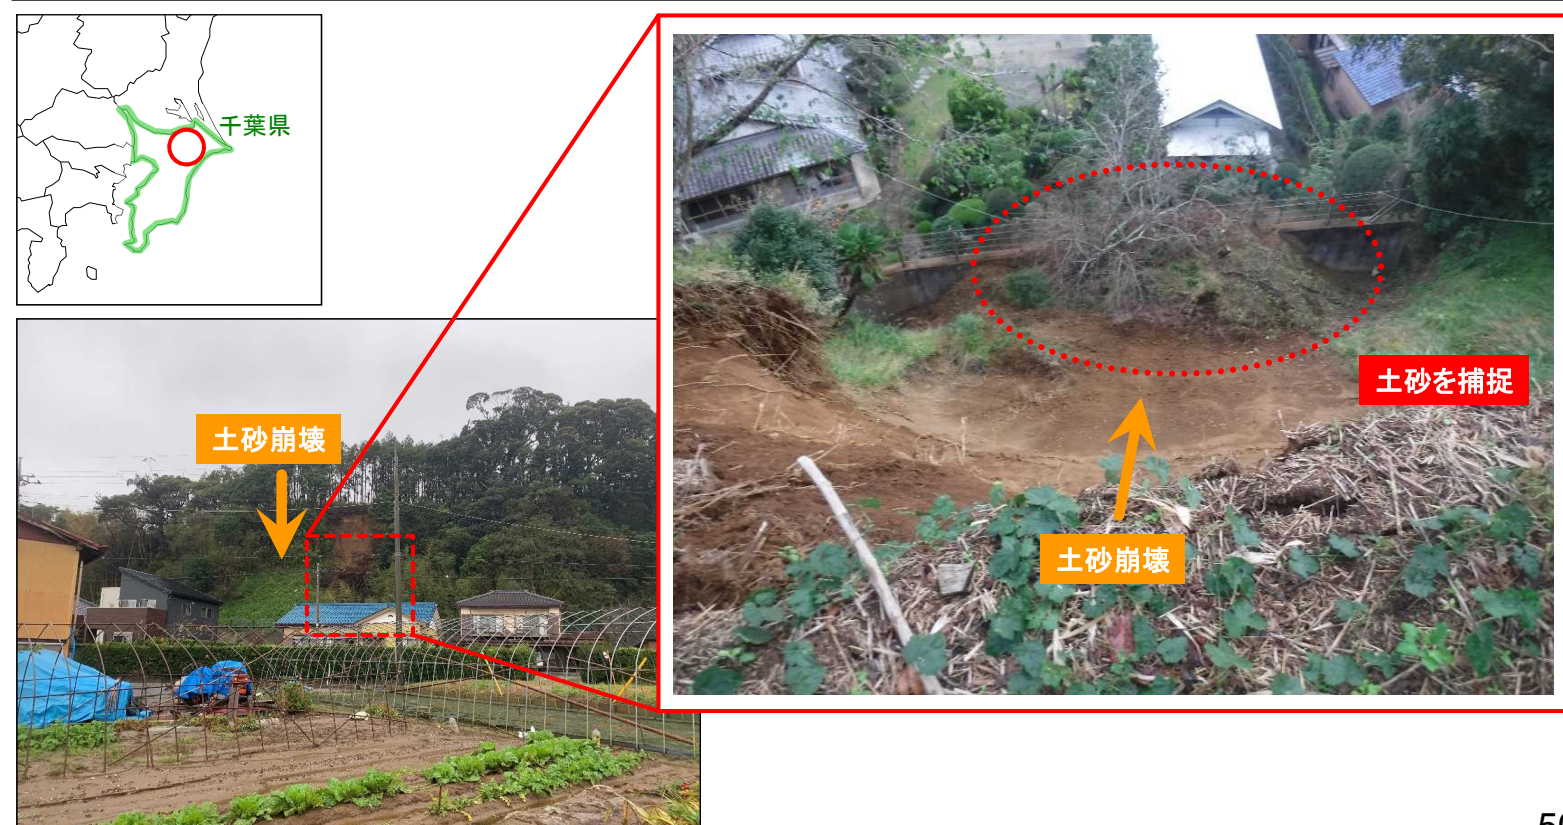
○ 令和元年10月25日の降雨によりがけ崩れが発生したものの、千葉県が整備した擁壁工が崩壊土砂等を捕捉し、家屋被害等を未然に防止
