# 令和元年台風第19号による 土砂災害概要

国土交通省  
水管理・国土保全局 砂防部

令和元年11月5日  
07:00時点 速報版

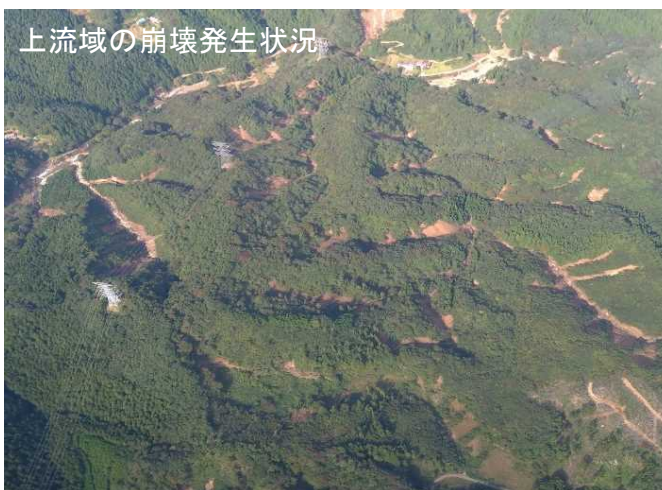
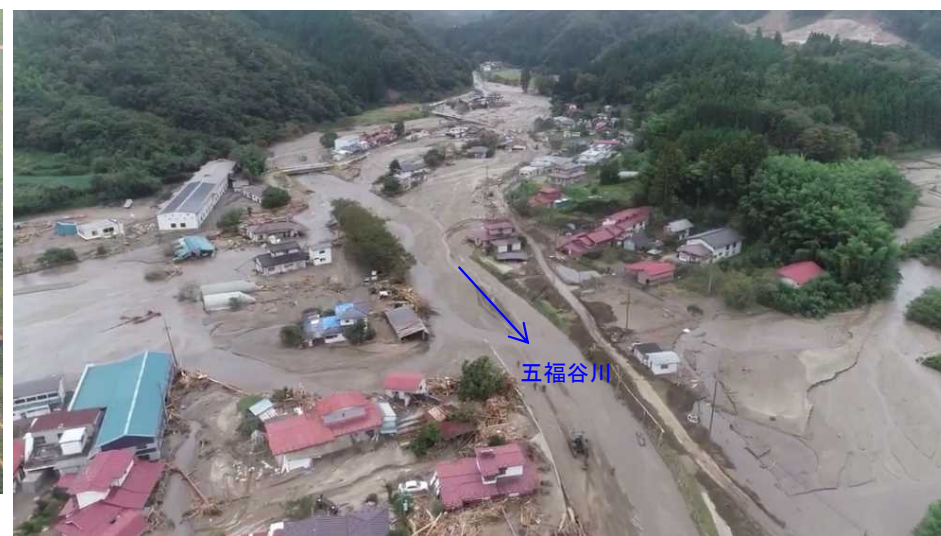
## 内川流域における土砂・洪水氾濫発生状況

- 台風第19号に伴い宮城県丸森町を襲った豪雨により、阿武隈川水系内川流域において土砂・洪水氾濫が発生
- 内川流域内では、大小含め多数の崩壊が発生しており、五福谷川等の支川の比較的勾配の緩い区間において土砂が河道を完全に埋そくし、大量の土砂が氾濫
- 土砂・洪水氾濫発生個所では河道が土砂で埋そくするとともに、上流部には不安定土砂の堆積が認められることから、今後、中小出水による土砂流出により、再度氾濫被害が発生させる恐れ

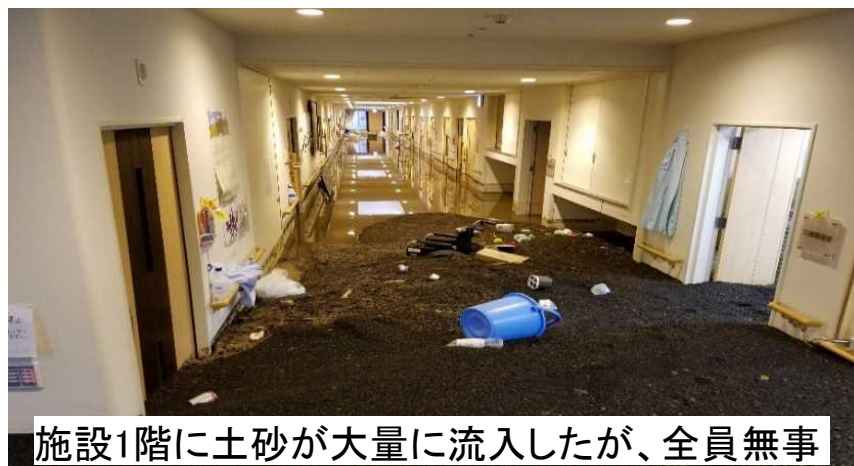
施設1階に土砂が大量に流入したが、全員無事

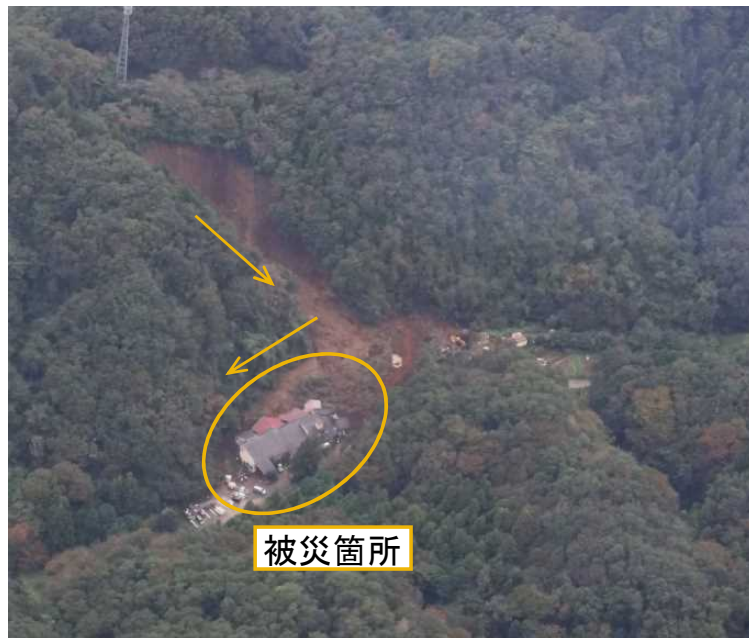
崩壊箇所全景

- 相模原市緑区において、7時20分に土砂災害警戒情報が発表され、緊急速報メールにより配信された。
- その後、緑区川尻を含む地域に、7時30分に避難勧告が発令された。
- 緑区川尻に住む夫婦の自宅は、土砂により押し流されたが、事前に友人宅に避難を行っており、難を逃れた。

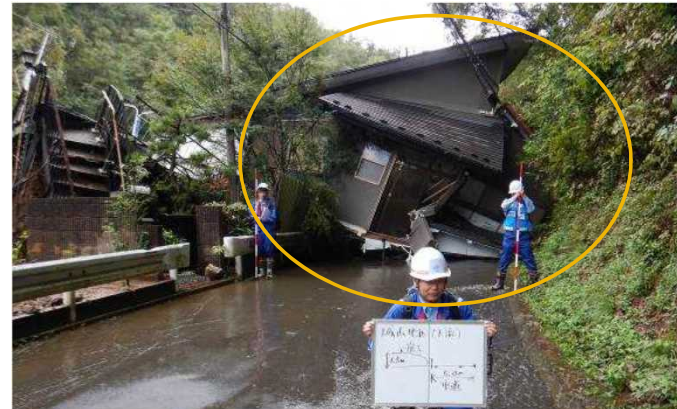
被災した家屋

PM 9:30頃 自宅が土砂により押し流された

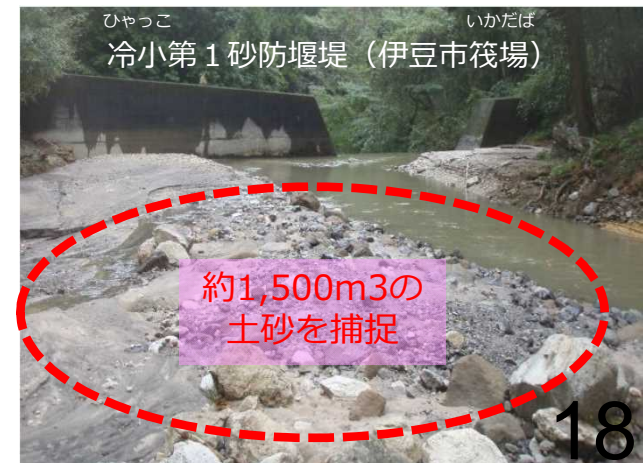
## 台風第19号豪雨に伴う流出土砂の捕捉状況

- 令和元年台風第19号により、狩野川流域では昭和33年の狩野川台風を超える豪雨が発生
- 一方、狩野川台風を契機に着手された直轄砂防事業によって整備された砂防堰堤等が効果を発揮し、流域内の被害発生を未然に防止

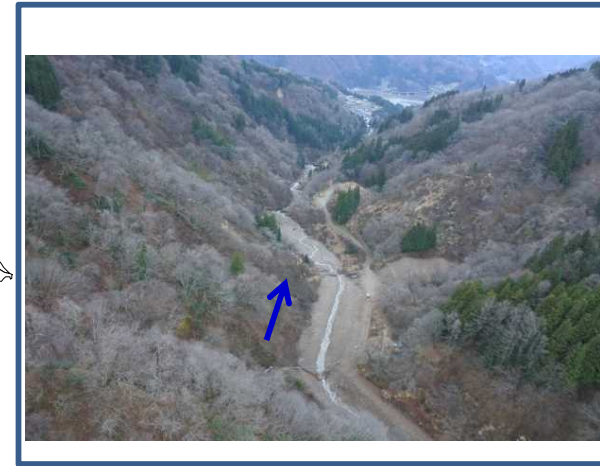
全景

災害発生日 : 令和元年10月13日  
降雨状況 : 連続雨量340mm (10月11日22時～13日13時)  
時間最大雨量30mm (10月13日1時～2時)  
※白井沢雨量観測所  
ながのけん おたりむら  
発生箇所 : 長野県小谷村  
崩壊状況 : 土石流捕捉量 約3,000m<sup>3</sup>  
状況 : 10月13日の大雨により土石流が発生したが、ワイヤーネット堰堤が整備されており土砂及び流木を捕捉。  
下流地区への被害を未然に防止し効果を発揮した

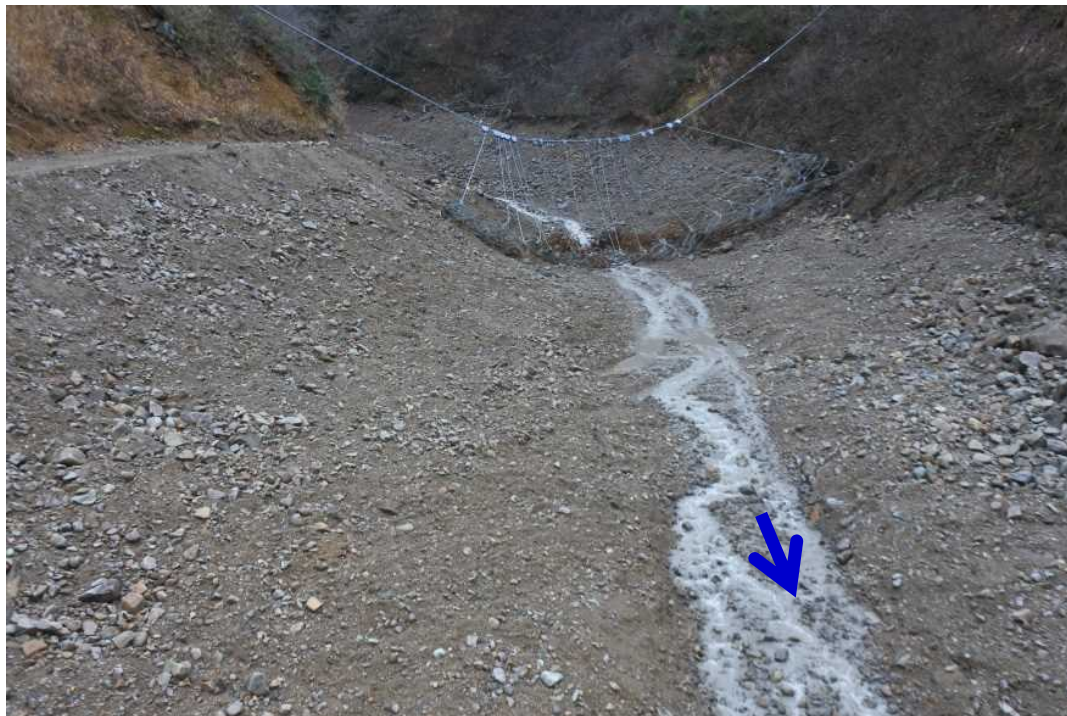
土石流発生前(H30.12.4)

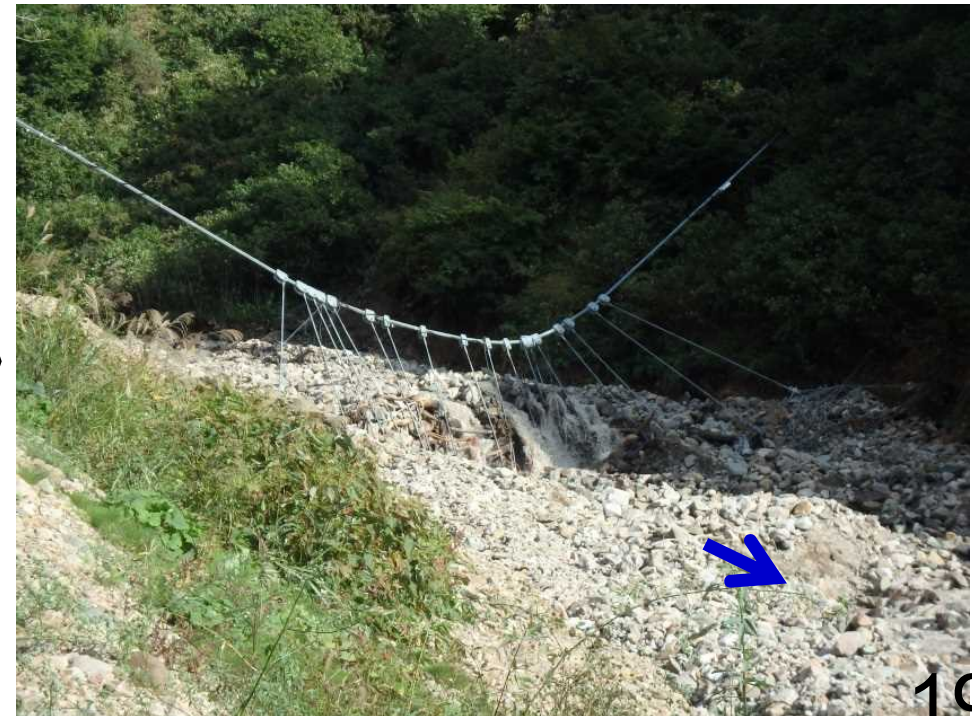
土石流発生直後(R1.10.16)
