# 令和元年台風第19号に伴う 土砂災害の概要

# 令和元年台風第19号による土砂災害概要

# 令和元年台風第19号に伴う土砂災害の特徴

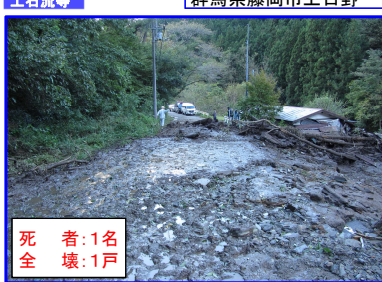
ふじおか かみひの  
群馬県藤岡市上日野

10/12  
土石流等

死者：1名  
全壊：1戸

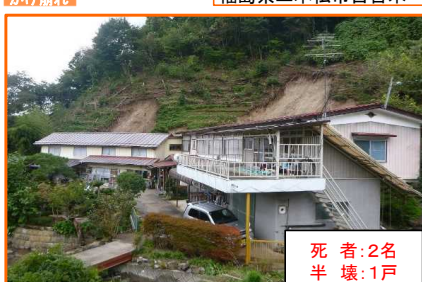
にほんまつ どうめき  
福島県二本松市百目木

10/12  
がけ崩れ

死者：2名  
半壊：1戸

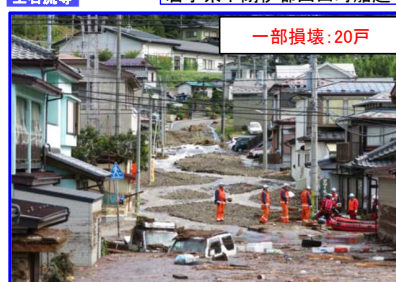
しもへい やまだまち ふなこし  
岩手県下閉伊郡山田町船越

10/13  
土石流等

一部損壊：20戸

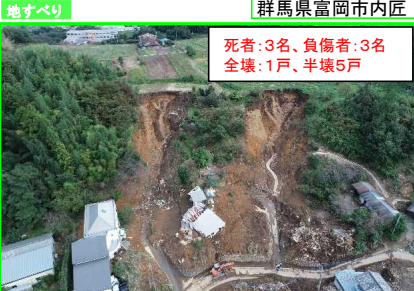
とみおか たくみ  
群馬県富岡市内匠

10/12  
地すべり

死者：3名、負傷者：3名  
全壊：1戸、半壊5戸

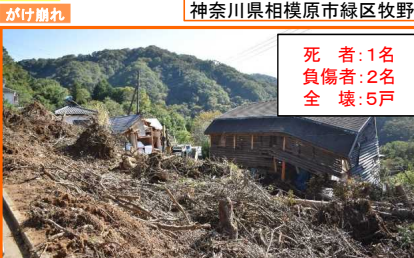
さがみはら みどり まぎの  
神奈川県相模原市緑区牧野

10/12  
がけ崩れ

死者：1名  
負傷者：2名  
全壊：5戸

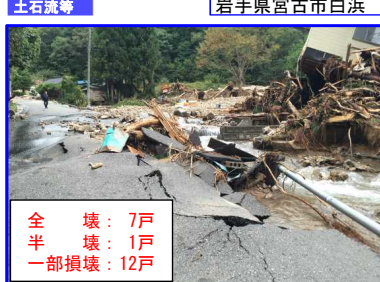
みやこ しらはま  
岩手県宮古市白浜

10/14  
土石流等

全壊：7戸  
半壊：1戸  
一部損壊：12戸

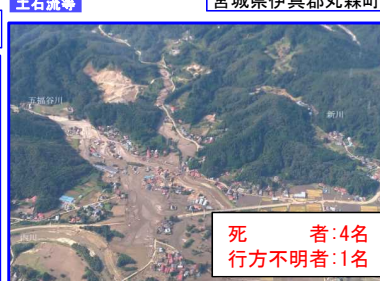
いぐ まるもりまち  
宮城県伊具郡丸森町

10/13  
土石流等

死者：4名  
行方不明者：1名

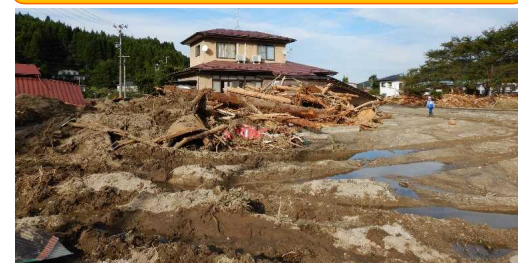
丸森町では、土砂・洪水氾濫により堆積した土砂等が障害となり、被害の把握や救援救助に時間を要した

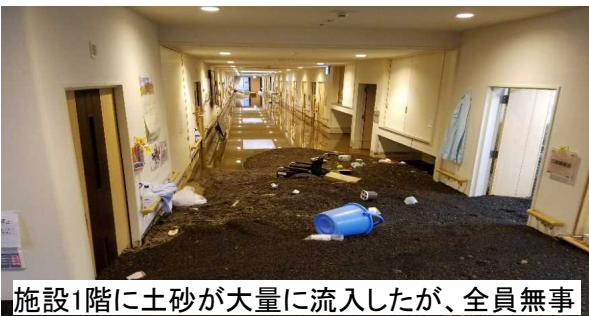
施設1階に土砂が大量に流入したが、全員無事

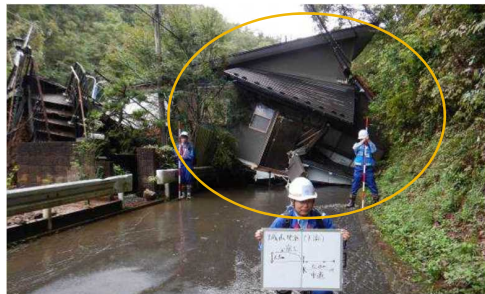
被災した家屋

○相模原市緑区において、7時20分に**土砂災害警戒情報が発表**され、**緊急速報メールにより配信**された。  
○その後、緑区川尻を含む地域に、7時30分に**避難勧告が発令**された。  
○緑区川尻に住む夫婦の自宅は、土砂により押し流されたが、**事前に友人宅に避難を行っており、難を逃れた**。
