# 【施設効果事例】 静岡県賀茂郡松崎町 雲見入谷竹カラシ

○令和2年7月豪雨に伴う降雨によりがけ崩れが発生したものの、静岡県が整備した急傾斜地崩壊防止施設が土砂を捕捉し、周辺人家等への被害を軽減

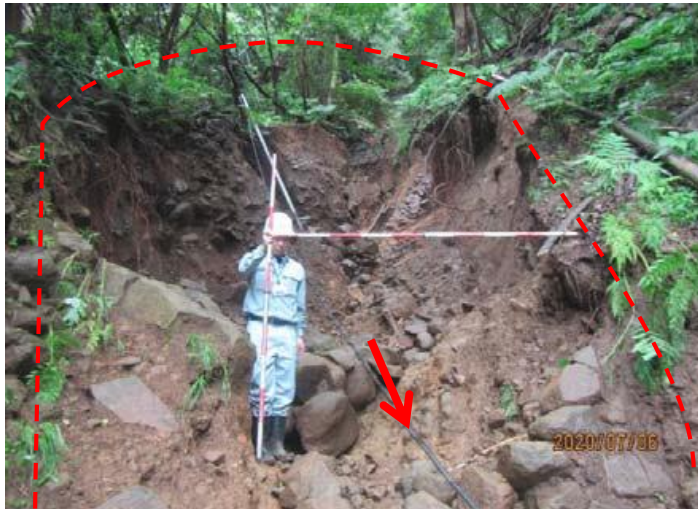
## がけ崩れ発生状況

発生日：令和2年7月4日

降雨状況：連続雨量 127mm（7月3日20時～4日9時）

時間最大雨量 31mm（7月4日1時～2時）

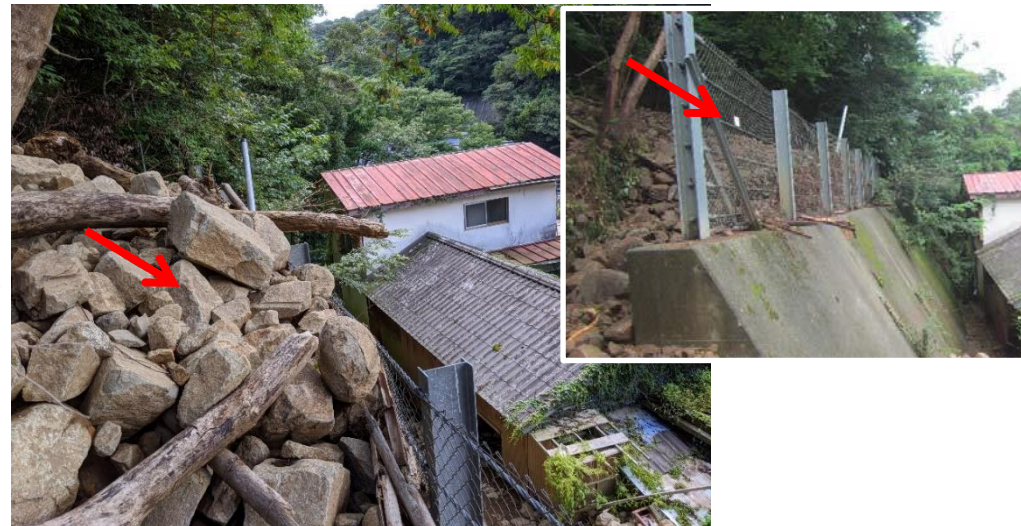
## 土砂捕捉状況

捕捉量：約500m<sup>3</sup>
