# 逗子市で発生したがけ崩れにおける土砂災害専門家による現地調査

令和2年2月5日に、神奈川県<sup>す し し い け</sup>逗子市池子で発生したがけ崩れに関して、神奈川県の要請により、崩落した斜面の状況を確認し、緊急的な対応等について技術的助言を行うため、土砂災害専門家を派遣しました。

## ■土砂災害専門家による調査結果

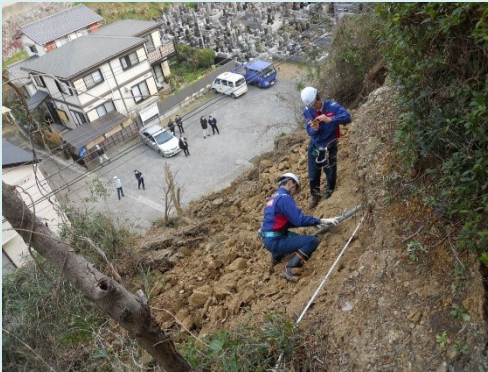
調査の状況 (2月7日撮影)
