# 令和二年の 土砂災害

Occurrence of  
sediment-related  
disasters in 2020

国土交通省砂防部

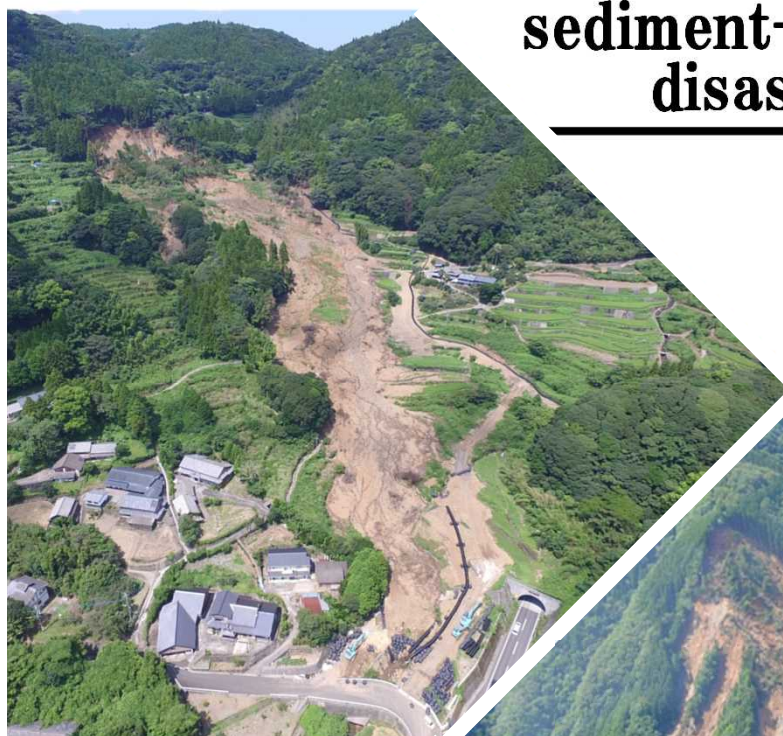
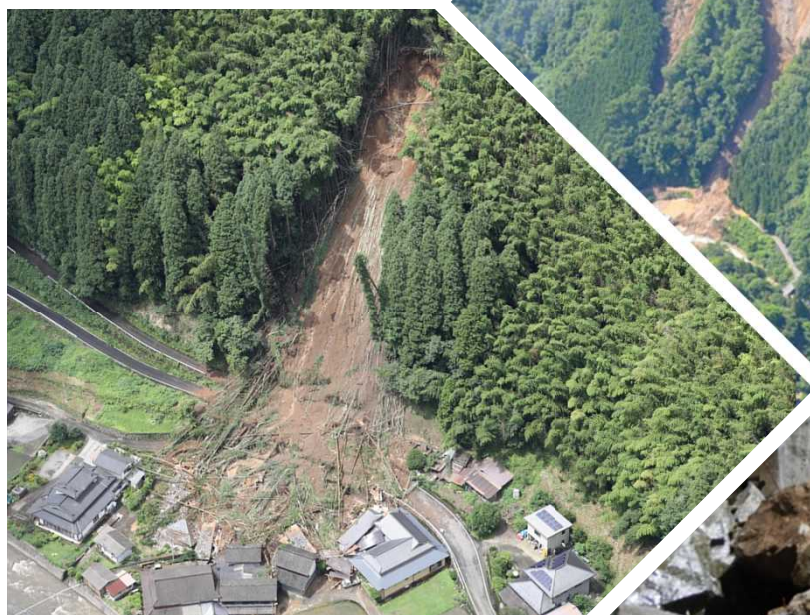
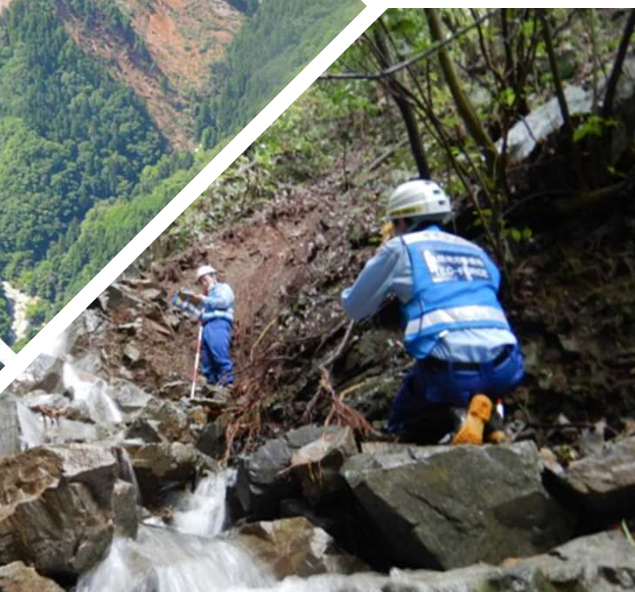
【表紙写真の説明】

- ① 令和2年7月豪雨により長崎県佐世保市で発生した地すべり
- ② 令和2年7月豪雨により大分県日田市で発生したがけ崩れ
- ③ 令和2年7月豪雨により長野県天龍村で発生した山腹崩壊
- ④ 令和2年7月豪雨におけるTEC-FORCEの活動状況(熊本県への派遣)

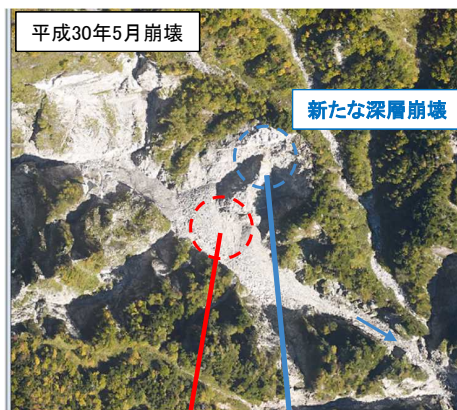
飯島第6砂防堰堤の捕捉状況

- ・令和2年6月14日、梅雨前線による最大時間雨量33mm/h、総雨量172mmの大雨が発生
- ・この雨により、平成30年に発生し、オンボロ沢に堆積していた**大量の土砂が流出**
- ・飯島第6砂防堰堤をはじめとする堰堤が**土砂を捕捉、下流被害なし**

捕捉前(令和元年11月 オルソ画像)

捕捉後(令和2年6月15日)

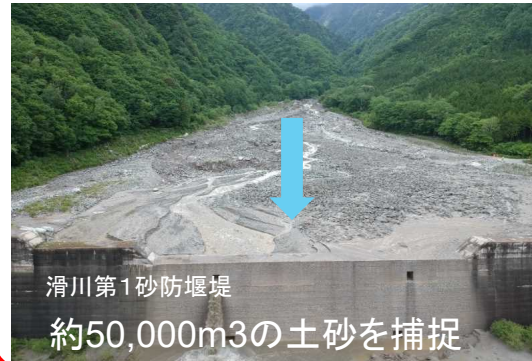
発 生 日 : 令和2年6月14日(日)  
 降雨状況 : 連続雨量 86mm  
 (6月14日2時~14日23時)  
 時間最大雨量 19mm  
 (6月14日21時~22時)  
 ※須原雨量観測所  
 (ながのけん きそぐん あげまつまち)  
 発生箇所 : 長野県木曽郡上松町  
 土砂移動 : 土砂捕捉量 約50,000m<sup>3</sup>※  
 状 況 : 6月14日(日)の大雨により土砂移動が発生したが、滑川第1砂防堰堤で事前に除石(土砂撤去)して容量を確保していたため、土砂を捕捉することができ、下流地区への被害を未然に防止することができた。また、平成元年より数回にわたり土石流を捕捉。  
 報 道 : 滑川第1砂防堰堤が土砂災害を防いだ新聞記事が掲載されるなど関心が高い。

土砂移動発生前 令和2年6月9日(火)

土砂移動発生直後令和2年6月15日(月)

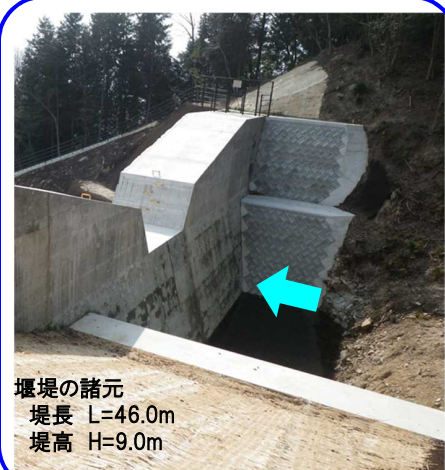
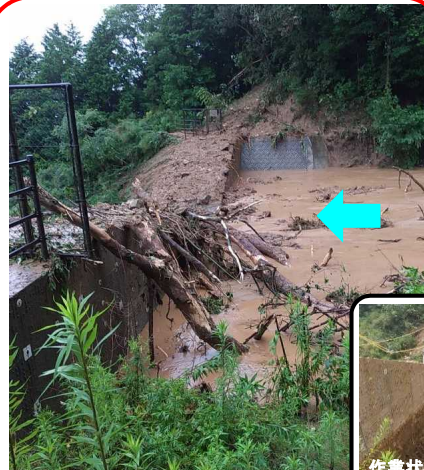
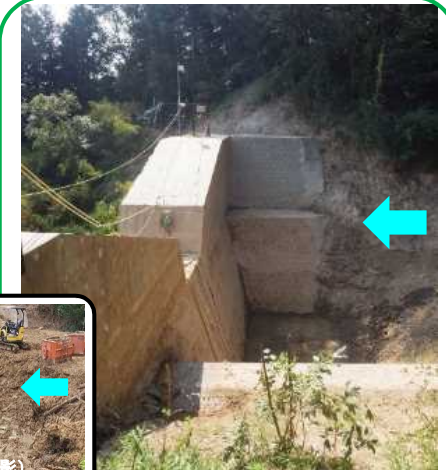
状況：土石流捕捉量 約1,200m<sup>3</sup>7月6日の豪雨に伴う土石流を砂防堰堤が捕捉。  
下流への被害を未然に防止。この箇所の付近ではH11、H26、H30と土砂災害が  
相次いでおり、当該砂防堰堤は直轄砂防事業  
によりH29年に完成。報道：多くの報道があり、土砂災害に対する地元の  
関心が高いことが伺える。

土石流発生前 (H29.3撮影)

土石流発生直後 (R2.7.7撮影)

土砂撤去後 (R2.8.20撮影)

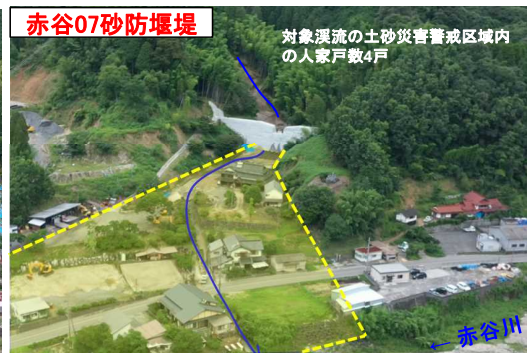
H29.7 九州北部豪雨被災状況

現地状況：平成29年7月の九州北部豪雨の際に発生した土砂・洪水氾濫により、多くの人家等に被害が発生。

短期的・集中的に砂防設備の整備を実施するため、平成29年度より特定緊急砂防事業に着手し、砂防堰堤が  
令和2年3月に完成。令和2年7月豪雨では砂防堰堤の土石流捕捉により、下流への被害を防止。

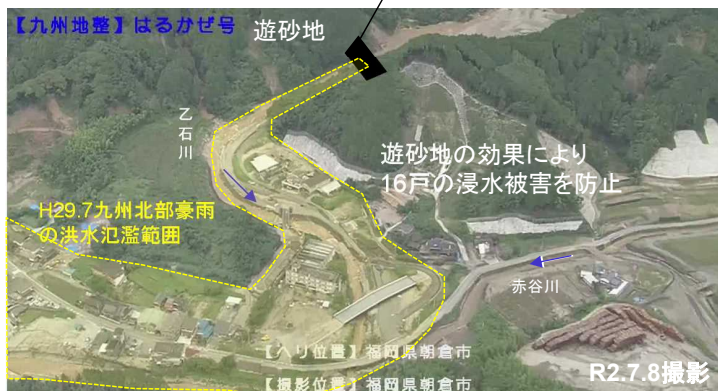
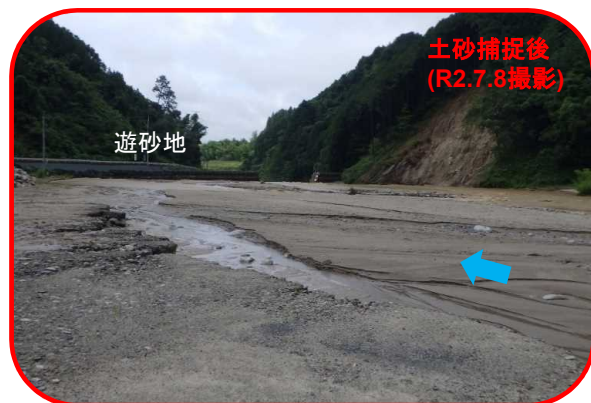
## 遊砂地とは

災害発生日 : 令和2年7月7日  
 降雨状況 : 連続雨量 614mm(7月5日18時~8日13時) 時間最大雨量 57mm(7月7日4時~5時) ※松末小学校雨量観測所  
 あさくらし はきますえ おとし  
 発生箇所 : 福岡県朝倉市杷木松末(乙石川遊砂地)  
 現地状況 : 平成29年7月の九州北部豪雨の際に発生した土砂・洪水氾濫により、多くの人家等に被害が発生。  
 次期出水時の被害を防止するための遊砂地を、直轄砂防災害関連緊急事業により平成30年4月に完成。  
 平成30年7月、令和元年8月に引き続き、令和2年7月豪雨で、土砂・洪水氾濫被害を防止。

大量の土砂が一気に街の中まで流れ込まないように、それを途中で受け止めるための砂防施設です。砂防堰堤のように上流・山間部には設けないため、たくさんの土砂をためることができます。

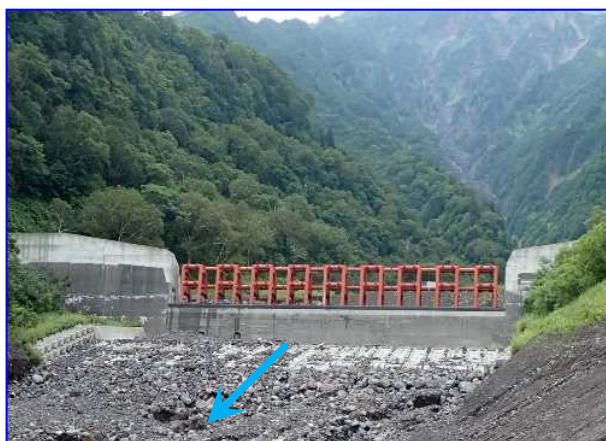
○ 令和2年10月2日からの降雨により土石流が発生したものの、北海道が整備した砂防堰堤が土砂・流木を捕捉し、下流地域への被害を未然に防止

発生日 : 令和2年10月3日  
 降雨状況: 連続雨量 113mm(10月2日18時~3日7時)  
 時間最大雨量 51mm  
 りしりぐん りしりふじちょう  
 発生箇所: 北海道利尻郡利尻富士町  
 捕捉量 : 約12,700m<sup>3</sup>

## 土石流発生前

## 土石流発生後

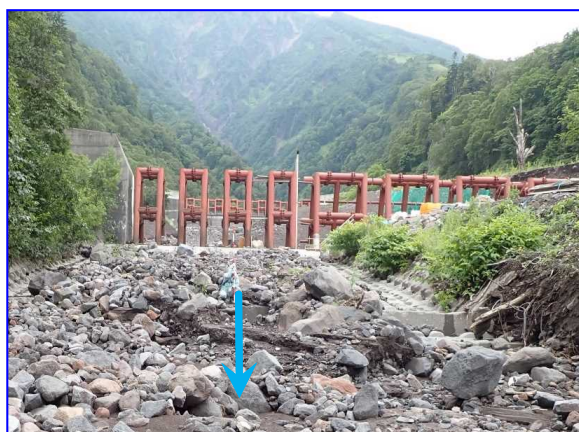
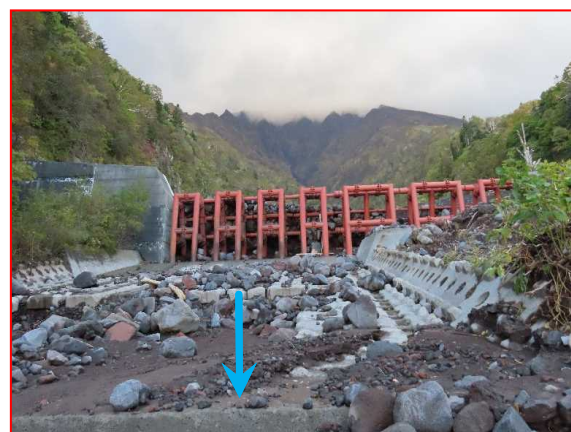
- 令和2年10月2日からの降雨により土石流が発生したものの、北海道が整備した砂防堰堤が土砂・流木を捕捉し、下流地域への被害を未然に防止

発生日 : 令和2年10月3日  
 降雨状況: 連続雨量 113mm (10月2日18時～3日7時)  
 時間最大雨量 51mm  
りしりぐん りしりふじちょう  
 発生箇所: 北海道利尻郡利尻富士町  
 捕捉量 : 約4,600m<sup>3</sup>

土石流発生前

土石流発生後

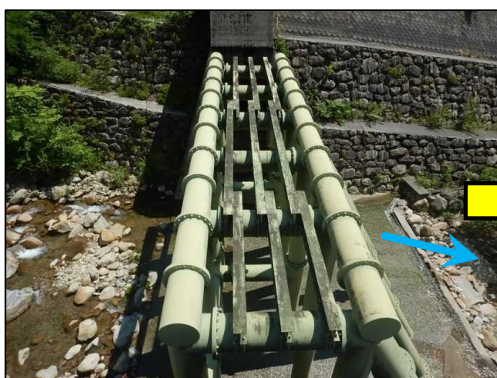
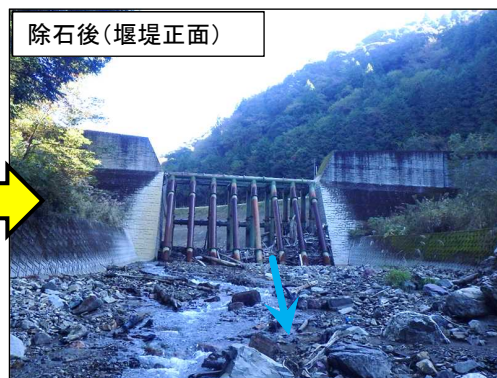
- 令和2年7月豪雨に伴う降雨により土石流が発生したものの、熊本県が整備した砂防堰堤が土砂・流木を捕捉し、下流地域への被害を未然に防止

発生日 : 令和2年7月4日  
 降雨状況: 連続雨量 407mm (7月3日1時～4日10時)  
 時間最大雨量 49mm (7月4日4時～5時)  
くまぐん みずかみむら  
 発生箇所: 熊本県球磨郡水上村  
 捕捉量 : 約15,000m<sup>3</sup>

土石流発生前

土石流発生後

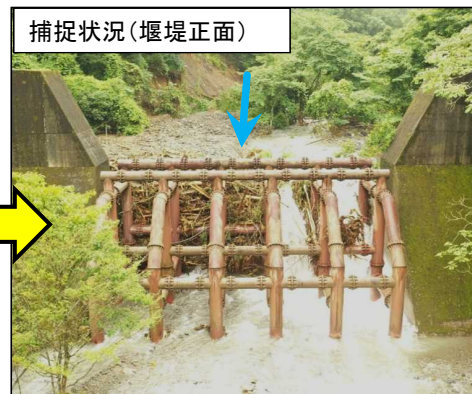
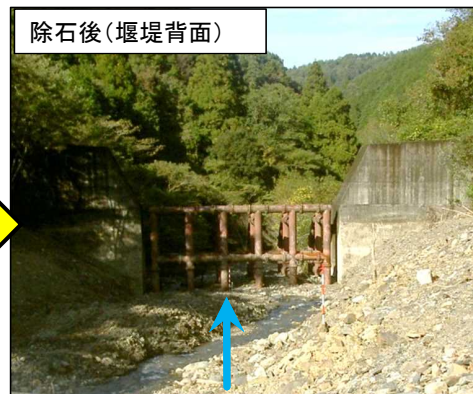
○ 令和2年7月豪雨に伴う降雨により土石流が発生したものの、熊本県が整備した砂防堰堤が土砂・流木を捕捉し、下流地域への被害を未然に防止

発生日 : 令和2年7月4日  
 降雨状況: 連続雨量 436mm(7月3日7時~4日10時)  
 時間最大雨量 62mm(7月4日1時~2時)  
くまぐん  
 発生箇所: 熊本県球磨郡あさぎり町  
 捕捉量 : 約5,500m<sup>3</sup>

土石流発生前

土石流発生後

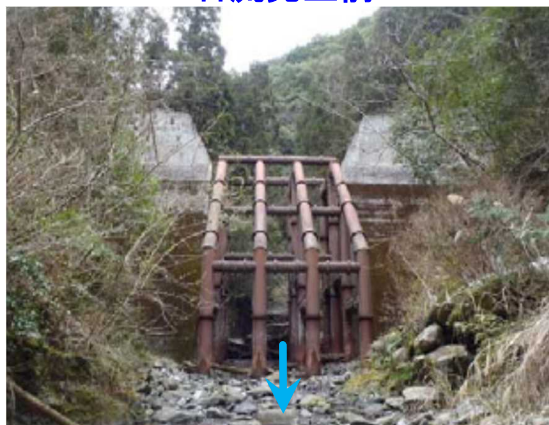
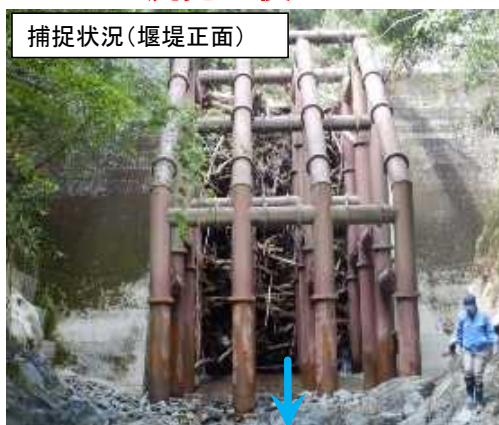
【施設効果事例】熊本県八代市坂本町 明神川堰堤2

○ 令和2年7月豪雨に伴う降雨により土石流が発生したものの、熊本県が整備した砂防堰堤が土砂・流木を捕捉し、下流地域への被害を未然に防止

発生日 : 令和2年7月4日  
 降雨状況: 連続雨量 280mm(7月3日5時~4日9時)  
 時間最大雨量 49mm(7月4日2時~3時)  
やつしろし さかもとまち  
 発生箇所: 熊本県八代市坂本町  
 捕捉量 : 約1,300m<sup>3</sup>

土石流発生前

土石流発生後

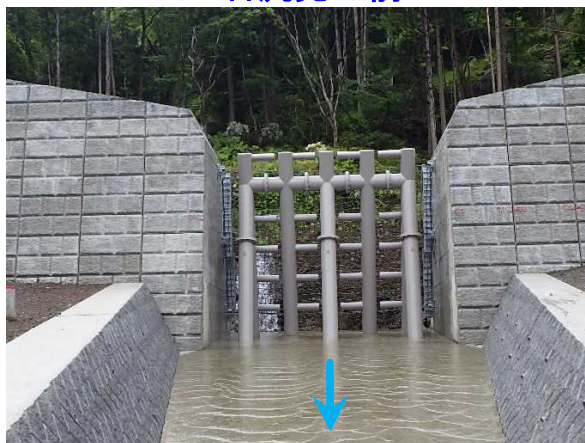
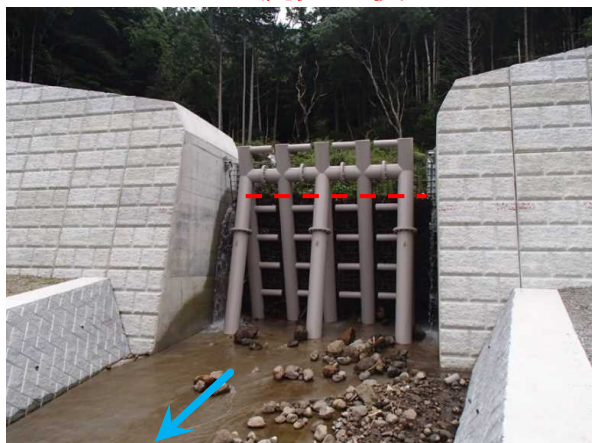
【施設効果事例】静岡県賀茂郡松崎町 南郷北沢

○ 令和2年7月豪雨に伴う降雨により土石流が発生したものの、静岡県が整備した砂防堰堤が土砂・流木を捕捉し、下流地域への被害を未然に防止

発生日 : 令和2年7月10日  
 降雨状況: 連続雨量 82mm(7月10日12時~11日4時)  
 時間最大雨量 27mm(7月10日12時~13時)  
かもぐん まつざきちょう なんごう  
 発生箇所: 静岡県賀茂郡松崎町南郷  
 捕捉量 : 約500m<sup>3</sup>

土石流発生前

土石流発生後

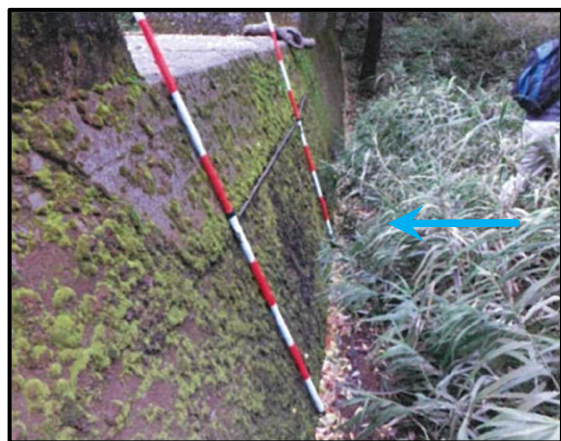
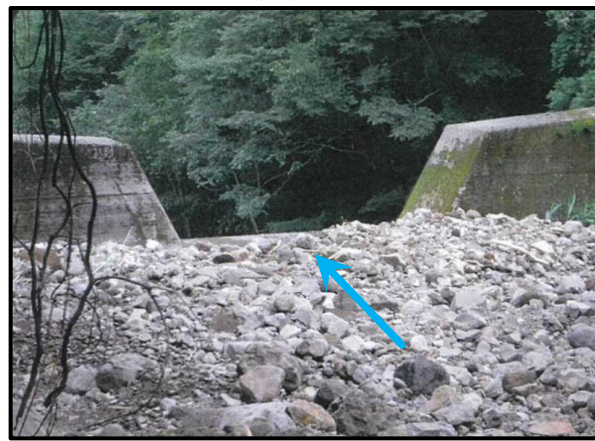
○ 令和2年7月豪雨に伴う降雨により土石流が発生したものの、長崎県が整備した砂防堰堤が土砂・流木を捕捉し、**下流地域への被害を未然に防止**

発生日 : 令和2年7月6日  
 降雨状況: 連続雨量 245mm(7月5日17時～6日23時)  
 時間最大雨量 50mm(7月6日16時～17時)  
お お む ら し な か だ け ま ち  
 発生箇所: 長崎県大村市中岳町  
 捕捉量 : 約1,000m<sup>3</sup>

**土石流発生前**

**土石流発生後**

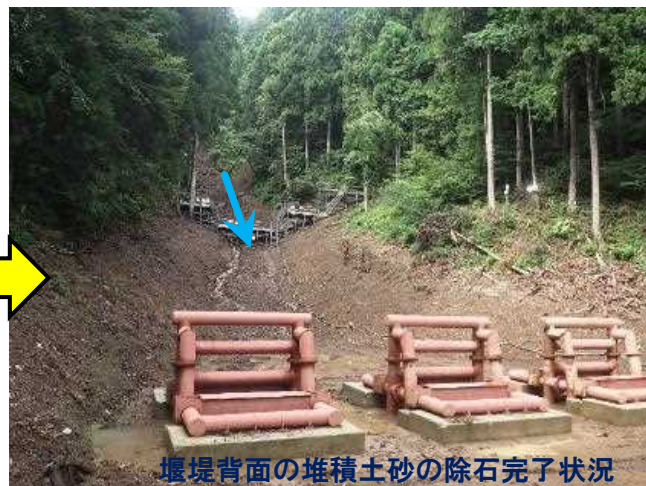
○ 令和2年7月豪雨に伴う降雨により土石流が発生したものの、岐阜県が整備した砂防堰堤が土砂・流木を捕捉し、**下流地域への被害を未然に防止**

発生日 : 令和2年7月8日  
 降雨状況: 連続雨量 319mm(7月6日2時～8日8時)  
 時間最大雨量 28mm(7月8日0時～1時)  
ぐ じ ょ う し や ま と ち ょ う  
 発生箇所: 岐阜県郡上市大和町  
 捕捉量 : 約3,000m<sup>3</sup>

【補足】  
 当該箇所では、昭和56年7月※1および平成30年7月※2にも土石流が発生しているが、いずれも、砂防設備が効果を発揮し被害発生を防止。  
 ※1 池谷浩(1999). 土石流災害 岩波新書 P155より引用  
 ※2 平成30年の土砂災害(砂防部保全課作成) P40より

堰堤背面の堆積土砂の除石完了状況

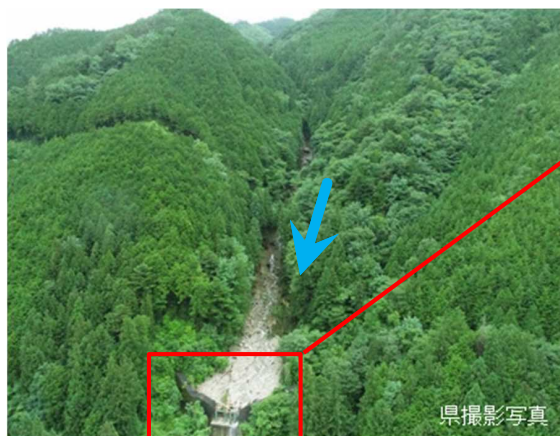
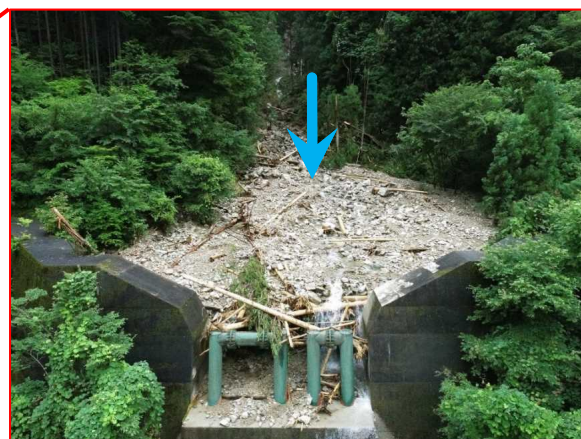
○ 令和2年7月豪雨に伴う降雨により土石流が発生したものの、岐阜県が整備した砂防堰堤が土砂・流木を捕捉し、下流地域への被害を未然に防止

発生日 : 令和2年7月8日  
 降雨状況: 連続雨量 502mm(7月5日20時～8日9時)  
 時間最大雨量 60mm(7月8日1時～2時)  
げろし おさかちよう  
 発生箇所: 岐阜県下呂市小坂町  
 捕捉量 : 約3,000m<sup>3</sup>

土石流発生後(遠景)

土石流発生後(近景)

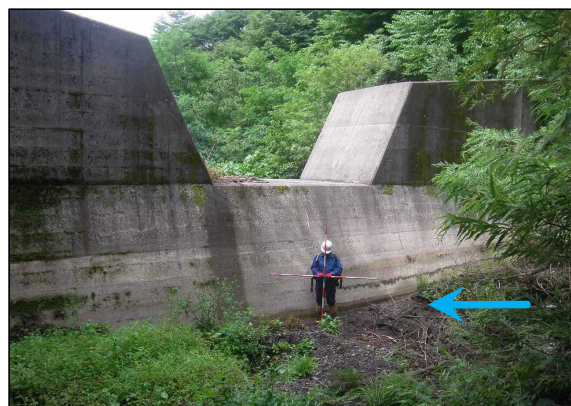
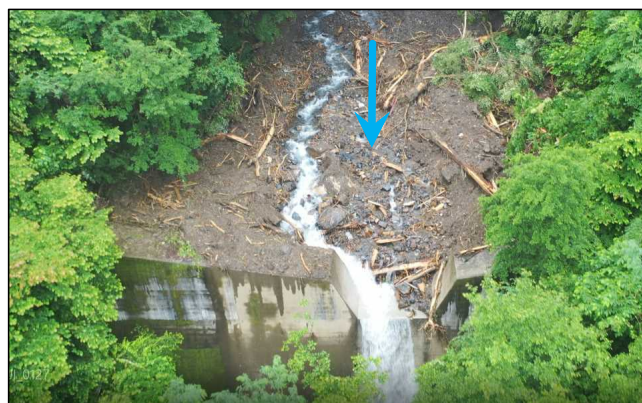
○ 令和2年7月豪雨に伴う降雨により土石流が発生したものの、長野県が整備した砂防堰堤が土砂・流木を捕捉し、下流地域への被害を未然に防止

発生日 : 令和2年7月7日(推定)  
 降雨状況: 連続雨量 381mm(7月6日1時～8日11時)  
 時間最大雨量 27mm(7月7日18時～19時)  
きそぐん きそまち  
 発生箇所: 長野県木曽郡木曽町  
 捕捉量 : 約3,000m<sup>3</sup>

土石流発生前

土石流発生後

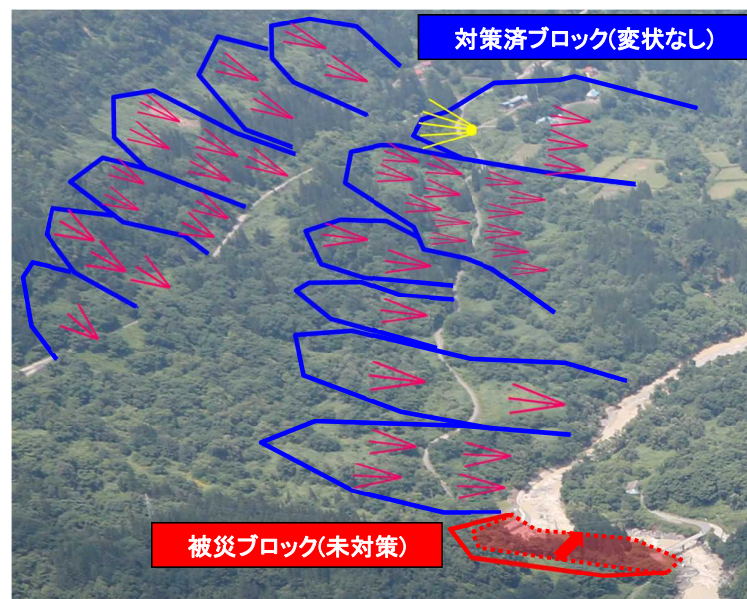
【施設効果事例】山形県最上郡大蔵村 柳淵地区

○ 令和2年7月豪雨により地すべりが発生したものの、同地区内の対策済ブロックでは、地すべり防止施設の整備により地すべりの発生を未然に防止した。

同地区内の既設集水井工

同地区内の既設横ボーリング工

黄色い矢印 : 既設集水井工  
赤い矢印 : 既設横ボーリング工

- 降雨により地下水が上昇し、これによりすべり面の間隙水圧の上昇に伴い滑動したものと推定される。
- 今回滑動した地すべりは、大きな地すべり地形の末端に位置しているため、今後の大雨や河岸侵食により更に地すべりが滑動した場合、今回の滑落崖よりさらに上部へ拡大する可能性もある。
- 末端の変動状況や侵食状況を監視するため、監視カメラや観測装置による監視を行うことが望ましい。

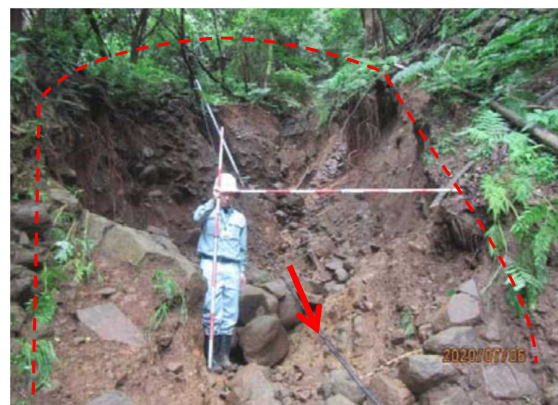
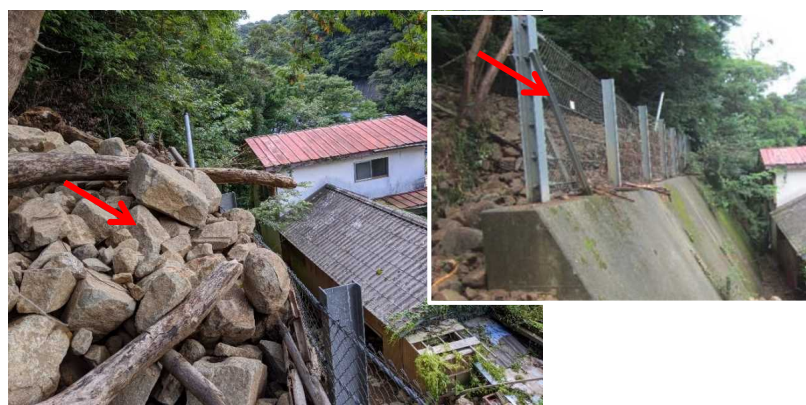
【施設効果事例】静岡県賀茂郡松崎町 雲見入谷竹カラス地区

○ 令和2年7月豪雨に伴う降雨によりがけ崩れが発生したものの、静岡県が整備した急傾斜地崩壊防止施設が土砂を捕捉し、周辺人家等への被害を軽減

発生日 : 令和2年7月4日  
降雨状況: 連続雨量 127mm(7月3日20時~4日9時)  
時間最大雨量 31mm(7月4日1時~2時)  
発生箇所: 静岡県賀茂郡松崎町雲見  
捕捉量 : 約500m<sup>3</sup>

がけ崩れ発生状況

土砂捕捉状況

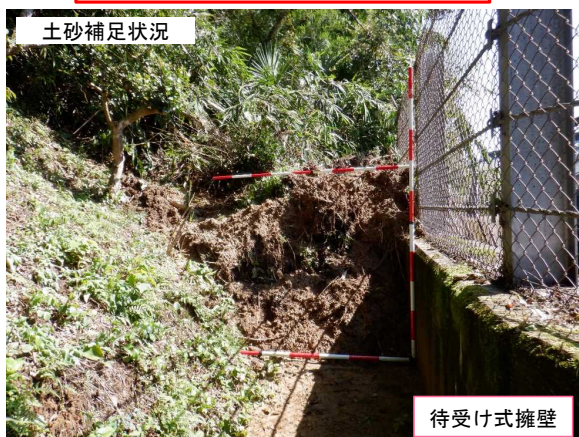
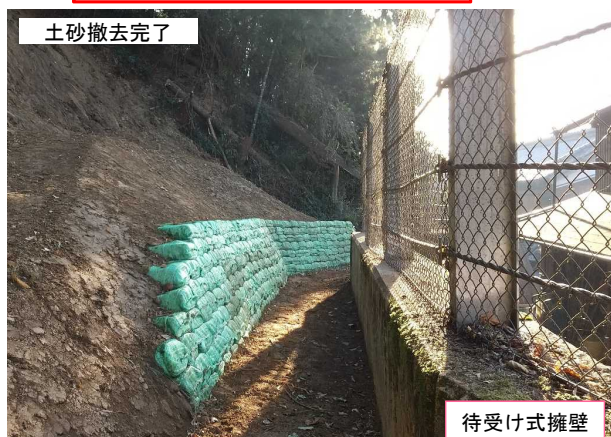
# 【施設効果事例】三重県伊賀市波敷野 波敷野地区

○ 令和2年台風第14号に伴う降雨によりがけ崩れが発生したものの、三重県が整備した急傾斜地崩壊防止施設が土砂を捕捉し、**周辺人家等への被害を未然に防止**

## がけ崩れ発生後(R2.10.12)

土砂補足状況

待受け式擁壁

## がけ崩れ発生後(R2.11.30)

土砂撤去完了

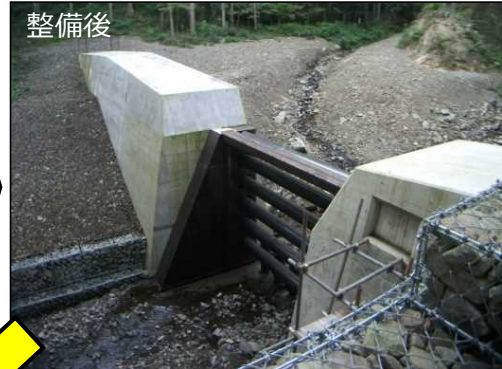
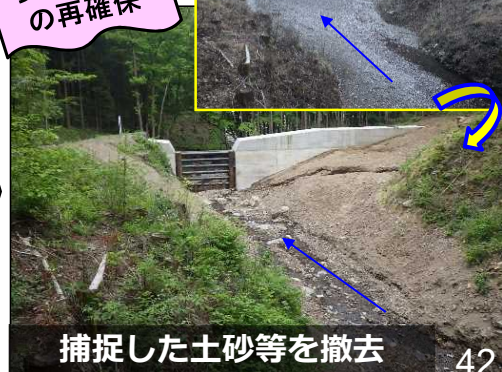
# 【3力年緊急対策による整備・効果事例】群馬県吾妻郡東吾妻町

○ 令和元年東日本台風に伴う降雨により土石流が発生したものの、**3力年緊急対策として、群馬県が整備した砂防えん堤が土砂・流木を捕捉し、下流地域への被害を未然に防止。**

整備前

えん堤背面から撮影  
(捕捉土砂等の撤去前)

発生日：令和元年10月12日  
降雨状況：連続雨量322mm  
(10月11日16時～10日23時)  
時間最大雨量39mm  
(10月12日17時～18時)

発生箇所：群馬県東吾妻町岩下  
捕捉量：約1,300m<sup>3</sup>

捕捉した土砂等を撤去
