# 【施設効果事例】<sup>かやま</sup>萱間<sup>やたのや</sup>谷田ノ谷地区 急傾斜地崩壊防止施設（静岡県袋井市）

災害発生日：令和3年7月2日  
 降雨状況：連続雨量 144mm  
 時間最大雨量 22mm  
 ※袋井雨量観測所  
 発生箇所：静岡県袋井市萱間  
 状況：7月1日からの大雨によりがけ崩れが発生したが、急傾斜地崩壊防止施設が整備されており崩壊土砂を捕捉。  
 周辺人家等への被害を未然に防止した。

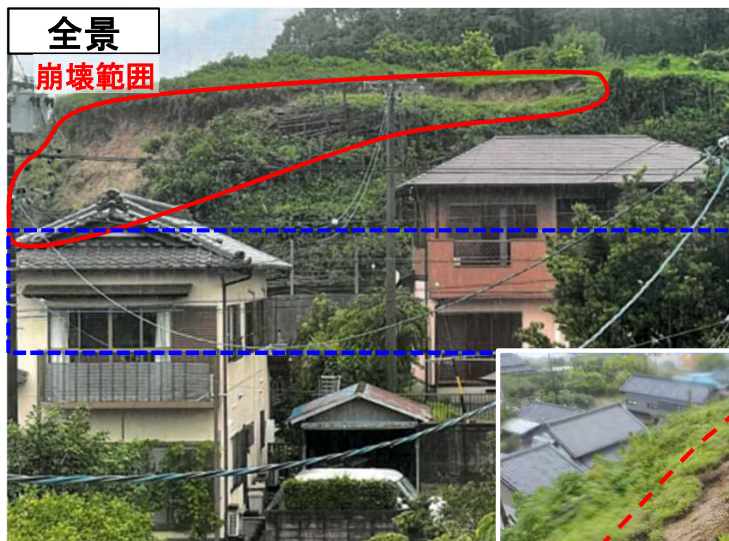
がけ崩れ発生状況

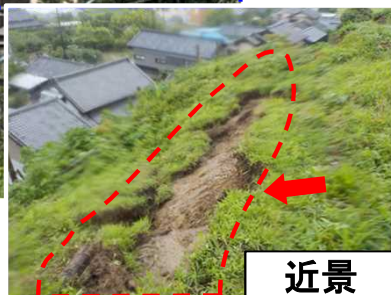
急傾斜地崩壊防止施設  
（落石防護柵及び擁壁）

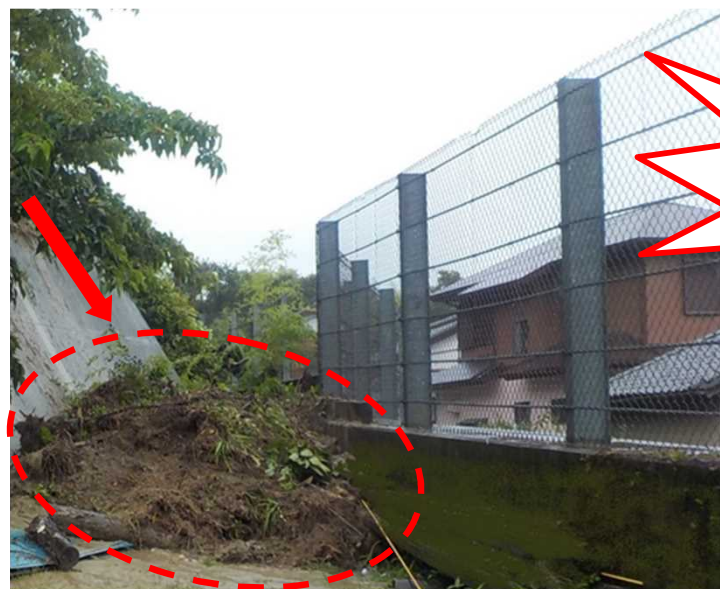
土砂捕捉状況

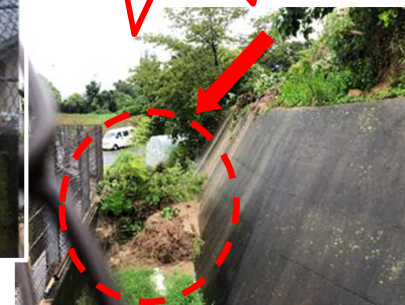
崩壊土砂を  
捕捉！！
