下水道工事における安全対策の徹底（その3）について （令和2年5月11日山口県岩国市発注の工事に伴う死亡事故）

下水道工事におけるその他（硫化水素）事故（R2.5.11 山口県岩国市）

■工事概要：推進工 L=233.3m Φ800、立坑工 2箇所

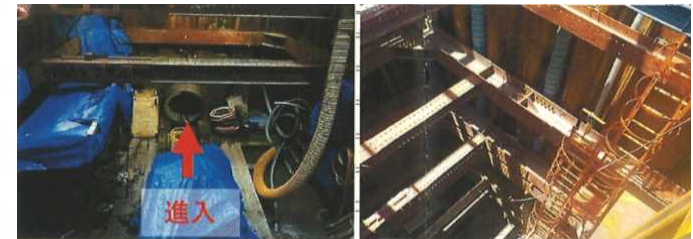
【状況写真】 発進立坑（中津町側）

※いずれの写真も事故発生前の状況
(事故発生時、到達立坑の蓋は閉まっていた。)
