### 下水道工事における安全対策の徹底（その7）について （令和3年3月22日長崎県佐世保市発注の工事に伴う死亡事故）

# 下水道工事における土砂崩壊事故（R3.3.22 長崎県佐世保市）

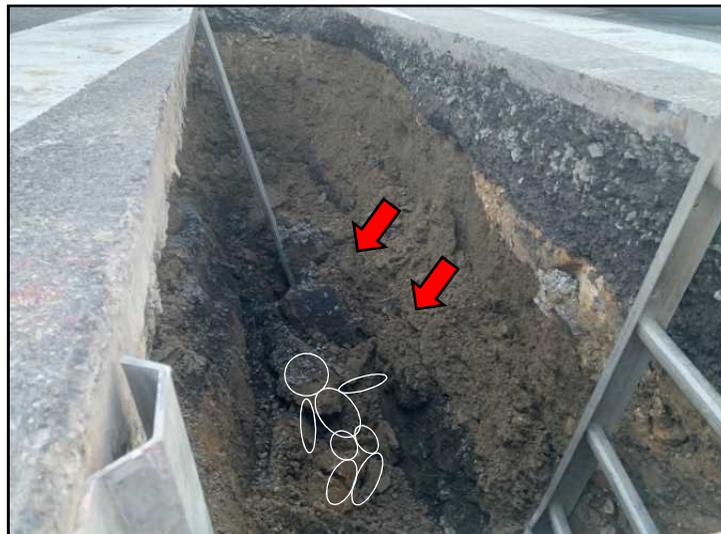
【状況写真】

- 発生日：令和3年3月22日(月) 午後0時30分頃
- 発生場所：佐世保市椎木町
- 報道：あり
- 工事概要：下水道管渠布設工事 開削工 L=490.2m
- 事故内容：下水道管渠布設工事の施工箇所で、幅0.9m 深さ3.0mの掘削中に改良土が確認されたため、破碎作業が必要となり遅れが生じたことから、土留工を未施工で掘削作業を行った。  
その後、掘削穴に入り矢板の設置作業を行ったところ、側面の土砂が崩れ作業員1名が生埋めとなり死亡した。
