## 下水道工事における安全対策の徹底（その1）について （令和3年6月18日北海道遠別町発注の工事に伴う死亡事故）

# 下水道工事におけるその他事故 (R3.6.18 北海道遠別町)

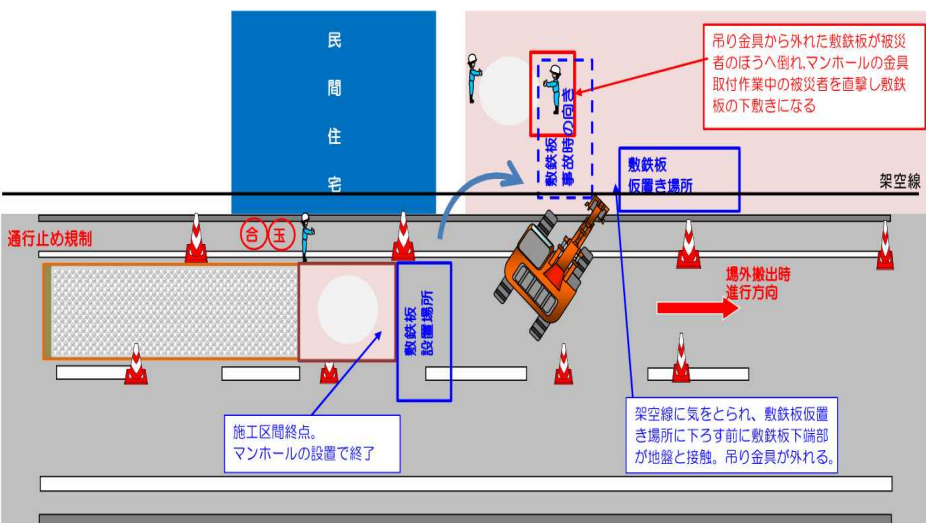
## 【状況図】

■事故内容 : 開削工法による雨水管路の布設工事において、敷鉄板をクレーン機能付きバックホウで片付けていたところ、架空線に気をとられたため吊っていた敷鉄板が地面に接触して吊り金具が外れ、敷鉄板が近くで別の作業をしていた作業員を直撃し、作業員が死亡した。

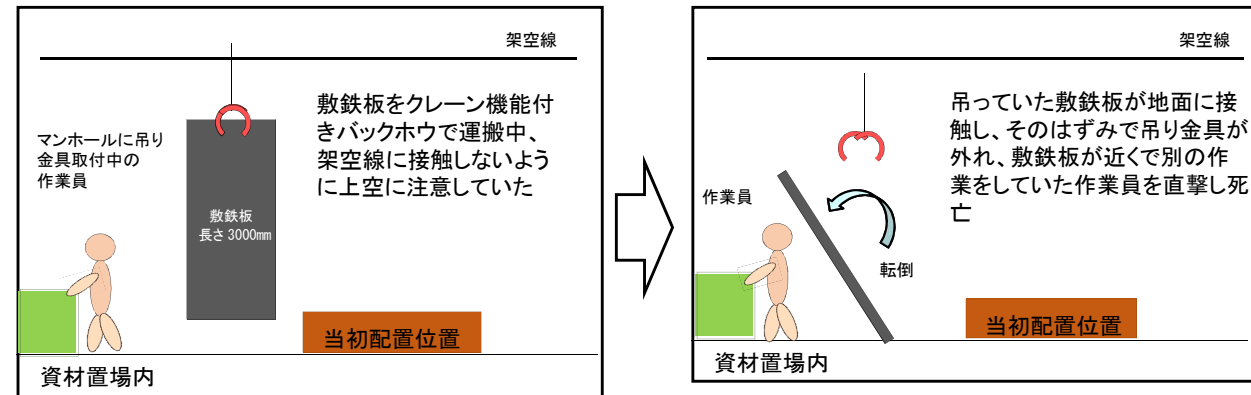
## 【事故イメージ図】

本年6月18日、北海道遠別町発注の開削工法による雨水管路の布設工事において、敷鉄板をクレーン機能付きバックホウで片付けていたところ、架空線に気をとられたため吊っていた敷鉄板が地面に接触し吊り金具が外れ、敷鉄板が近くで別の作業をしていた作業員を直撃し、作業員が死亡するという事故が発生しました。

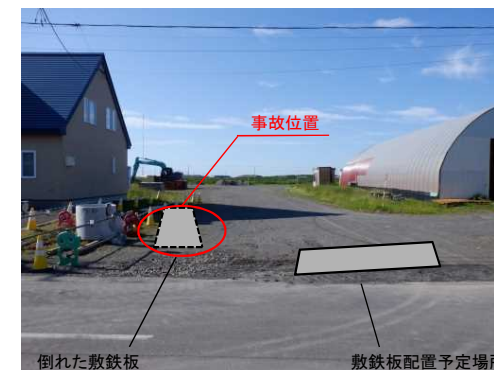
## 【現場写真】

吊り金具

倒れた敷鉄板

敷鉄板配置予定場所
