下水道工事における安全対策の徹底（その2の2）について (令和3年8月16日兵庫県神戸市発注の工事に伴う死亡事故)

本年8月16日、兵庫県神戸市発注の汚水ポンプ設備の増設工事において、ポンプ棟地下2階の床搬出口で部材の搬出作業を終えて、二次下請け作業員2名で蓋を閉める作業をしていたところ、蓋を閉める際の声掛けが合わず、作業員のうち1名がバランスを崩して、床搬出口から10.2m下の地下3階に墜落して死亡するという事故が発生しました。

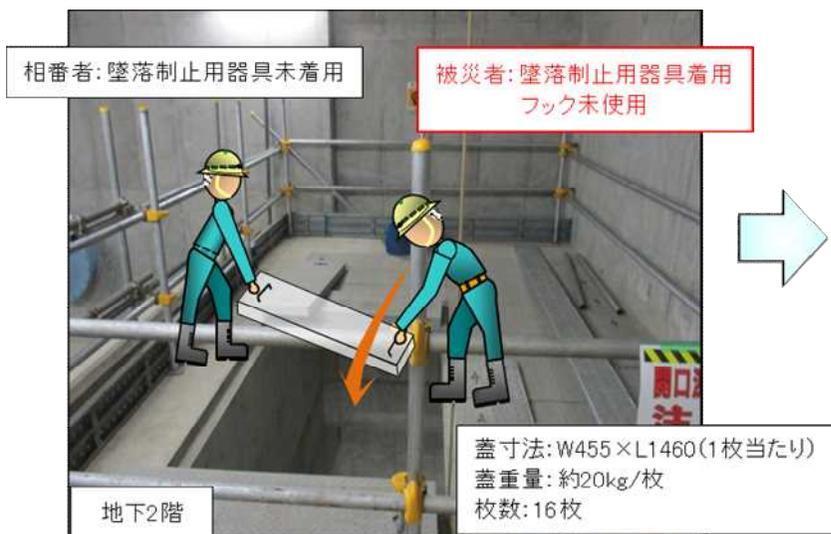
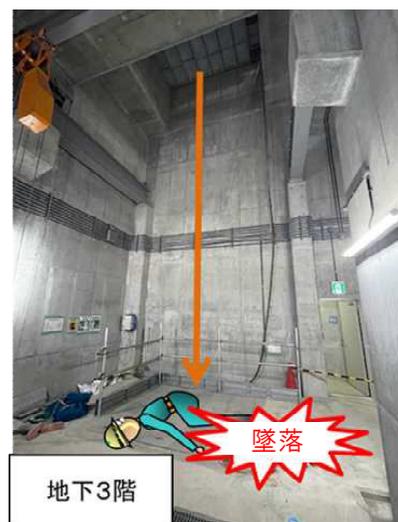
【状況写真】

- ・ポンプ棟地下2階の床搬出口で**はっ**りガラはっの搬出作業を終えて、作業員(被災者と相番者)2名で蓋を閉める作業をしていた。
- ・蓋を閉める作業の際に声掛けが合わず、被災者がバランスを崩し、墜落制止器具のフックを単管柵にかけていなかったことから床搬出口から10.2m下の地下3階に墜落し、死亡した。

- ・作業場所の開口部には単管による柵を設置し、墜落制止器具のフックを掛けられるようにしていたが、作業員はフックを使用していなかった。またフルハーネス型墜落制止器具を着用すべきところ、胴ベルト型を着用していた。一方の相番者は墜落制止器具を未着用であった。
- ・受注者は高所作業に対する安全教育は行っており、5m以上の高所作業ではフルハーネス型墜落制止器具の使用を義務づけていた。ところが、蓋の開閉作業に慣れていた二次下請けに対して胴ベルト型墜落制止器具の着用を現場代理人、一次下請け安全衛生責任者ともに容認していた。
- ・受注者は従来から作業員の新規入場条件として、フルハーネス型墜落制止器具の特別教育を受講済みであることを条件としていた。

1. 安全教育の徹底
全作業員にVRやDVDも活用した安全教育を行い、作業高さに応じた墜落制止器具の着用と適正使用を徹底する。また現場代理人、下請け安全衛生責任者に高所作業リスクの管理や作業員への情報伝達の重要性を教育する。
2. 作業手順書の作成
開口蓋の開閉作業は作業手順書を作成し、作業員に周知後作業に着手する。
3. 安全ネットの活用
資機材の搬出入が継続する場合、蓋の開閉を行わず、開口柵全体を安全ネットで覆うことで、蓋の開閉作業頻度を最少化する。
4. 監視カメラの設置
各フロアの開口部へ監視カメラを設けて安全抑止力を高める。
5. 作業中止に係る元請ルールの徹底
墜落制止器具の不適正な使用については、元請判断で即時作業中止するルールを再周知し、運用を徹底する。
6. フルハーネス型墜落制止器具の着用徹底
作業内容に関わらず、高所作業場所に入場する際にはフルハーネス型墜落制止器具の着用を全作業員に義務付ける。
7. 発注者による安全パトロール
受注者だけでなく、発注者においても定期的なパトロールを実施し、墜落制止器具の適正使用の徹底、作業員の安全意識向上に努める。
