下水道工事における安全対策の徹底（その6）について （令和4年1月28日静岡県沼津市発注の工事に伴う死亡事故）

下水道工事における土砂崩落事故 (R4.1.28 静岡県沼津市)

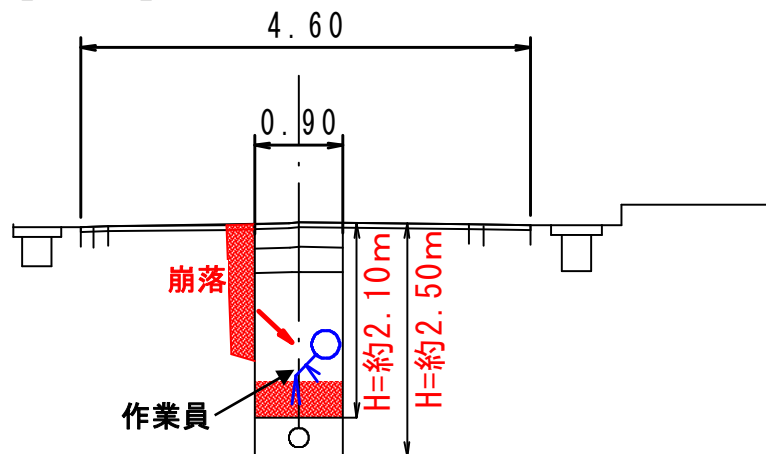
【断面図】

- 発生日 : 令和4年1月28日(金) 午前1時30分頃
(夜間施工中)
- 発生場所 : 静岡県沼津市松長
- 報道 : あり
- 工事概要 : 下水道管渠布設工事 開削工 L=102.0m
- 事故内容 : 開削工法による下水管路の布設工事(夜間施工)において、深さ約2.5mの掘削穴の埋め戻し作業中に、管頂部まで(約2.1mの深さまで)埋め戻した状態で、土留め矢板を引き抜いた後、埋め戻し土を敷き均すために作業員が掘削穴へ下りた際に、側面の土砂が崩落し、その作業員が生き埋めとなり、意識不明により救急搬送されたが、死亡が確認された。

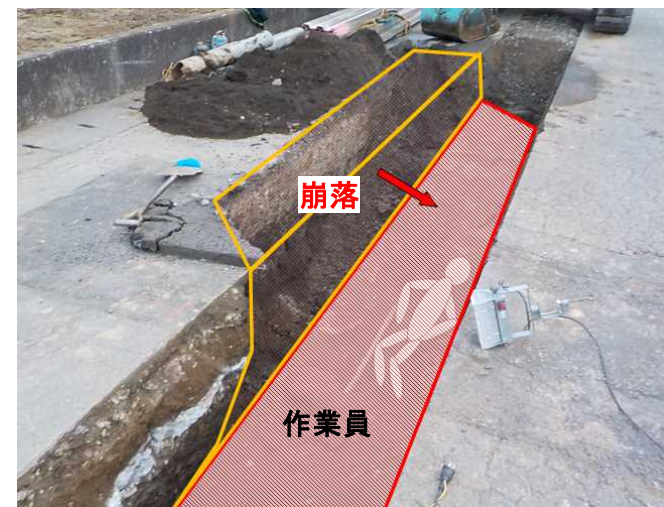
【状況写真】

側面の土砂が崩落し、作業員が生き埋め
