長野県千曲川流域下水道下流処理区終末処理場

令和元年東日本台風災害からの復旧と課題について (BCPへの反映に向けて)

令和4年(2022年)11月25日
長野県環境部生活排水課

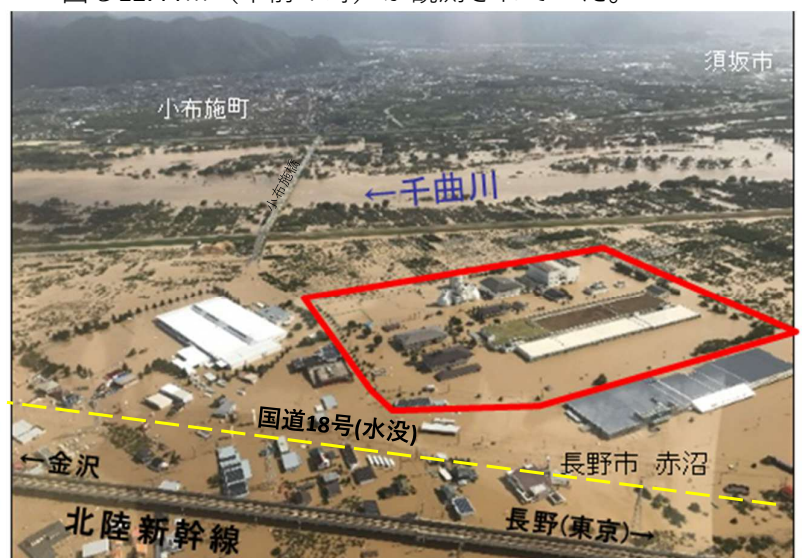
- 令和元年東日本台風(台風19号)による豪雨により、一級河川千曲川の堤防が決壊(10月13日午前5時半頃)
- はん濫により決壊箇所から約3km下流左岸に位置するクリーンピア千曲全体が浸水、下水処理施設が機能停止
- 10月13日の決壊直前、処理場下流の中野市立ヶ花水位観測所では、はん濫危険水位である9.60mを大幅に上回る12.44m(午前4時)が観測されていた。

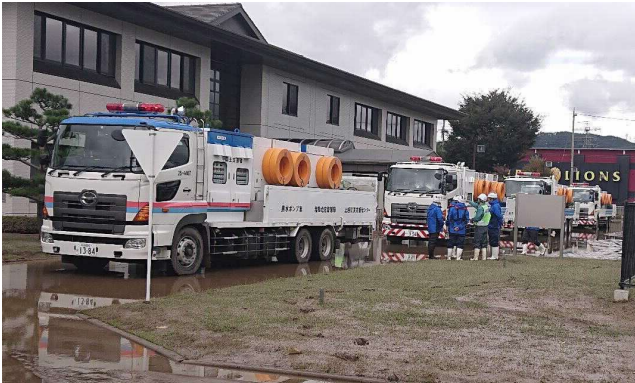
国交省排水ポンプ車応援

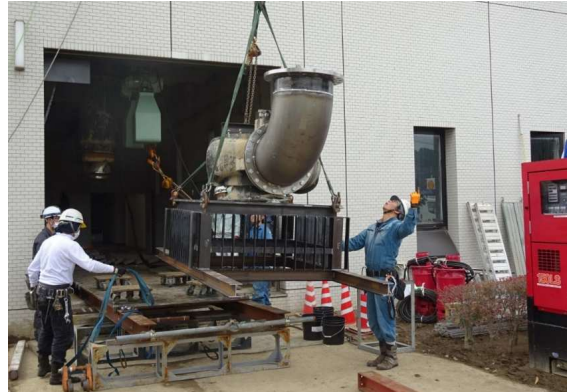
仮設揚水ポンプ設置

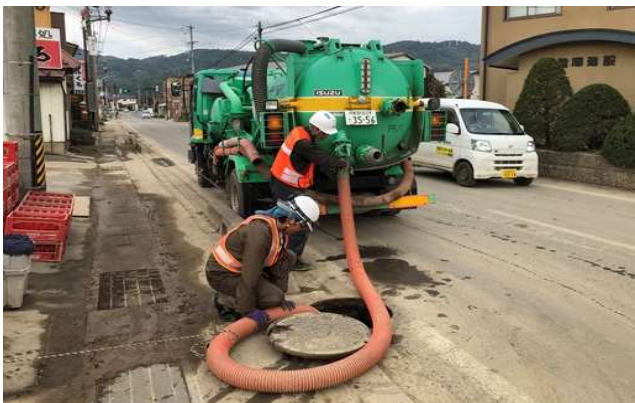
溢水対応、汚泥吸引

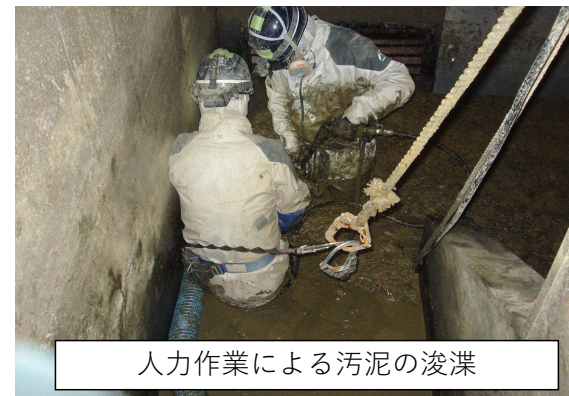
各棟地下部の清掃

人力作業による汚泥の浚渫

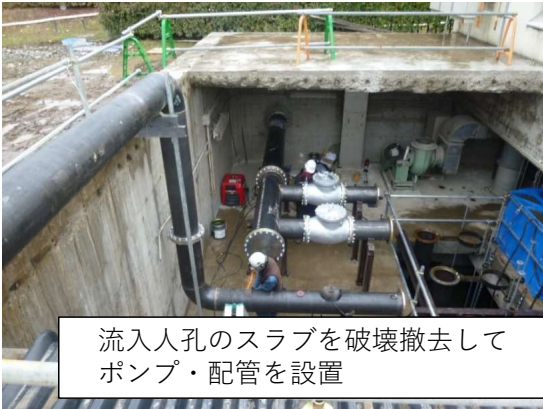
流入人孔へ仮設揚水ポンプの集約

流入人孔のスラブを破壊撤去して
ポンプ・配管を設置

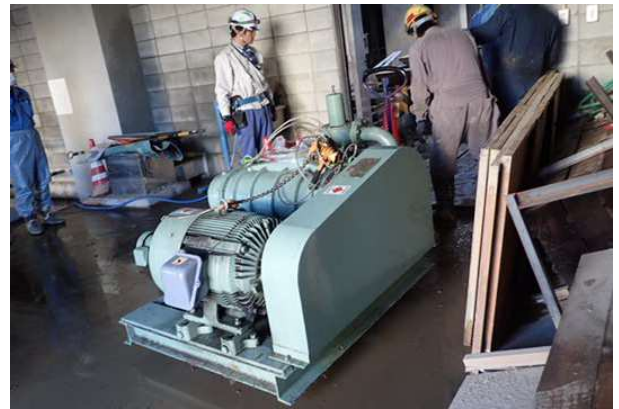
仮設送風機の設置

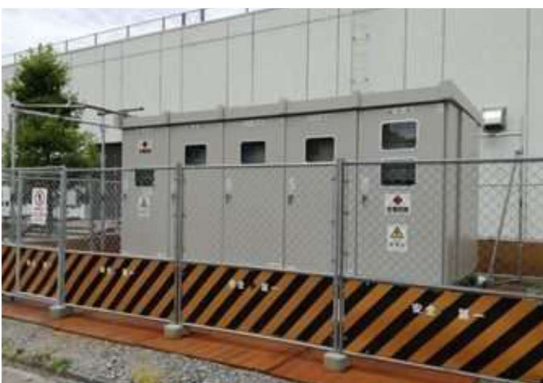
仮設受変電設備の設置

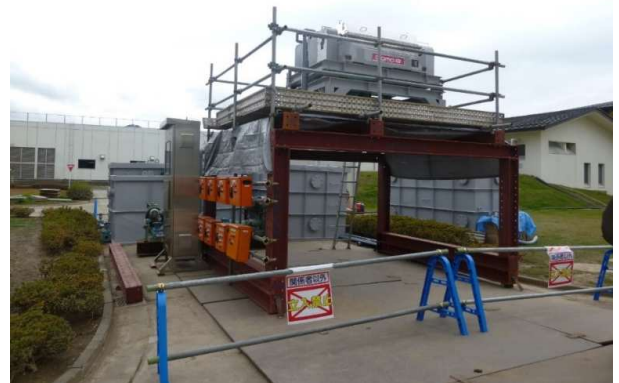
仮設脱水機の設置

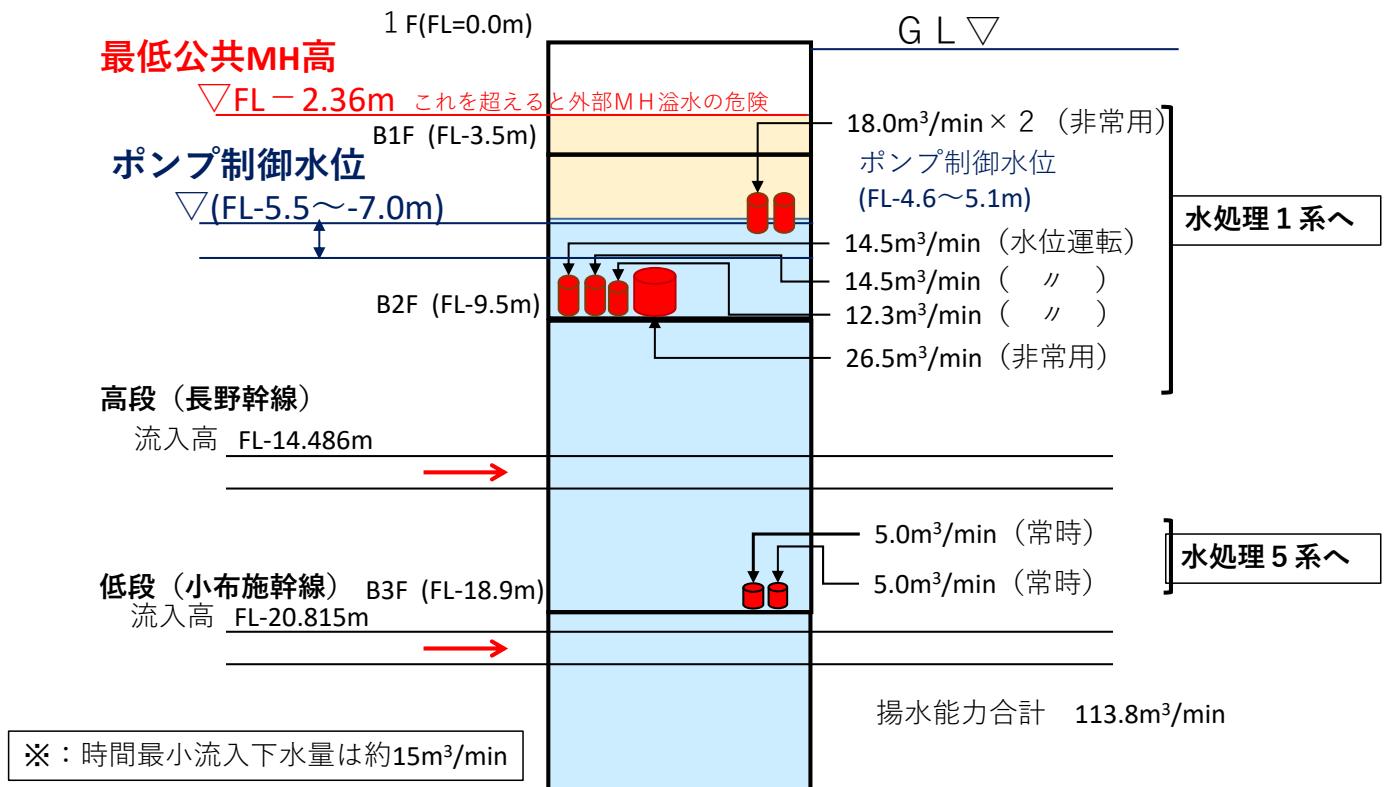
流入人孔の水位と仮設ポンプ設置深

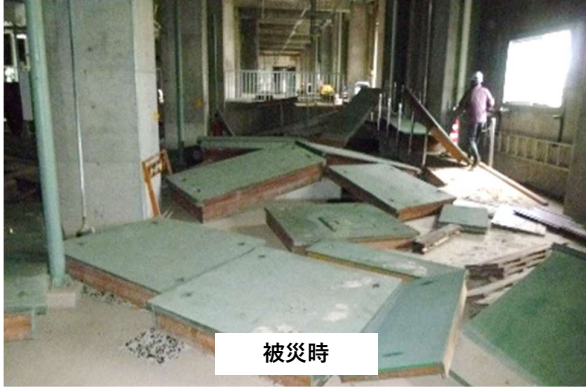
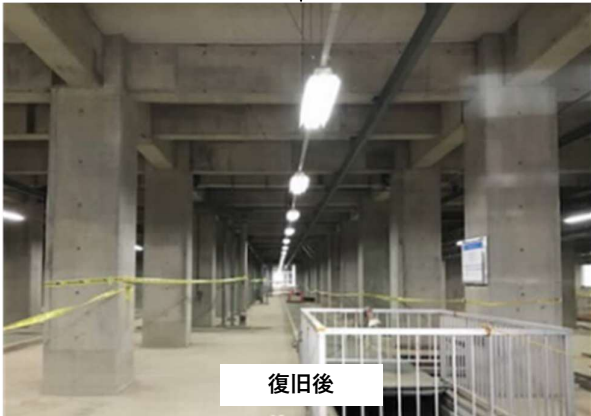
水処理棟

水処理設備は段階的に復旧させ、R3.3に本復旧

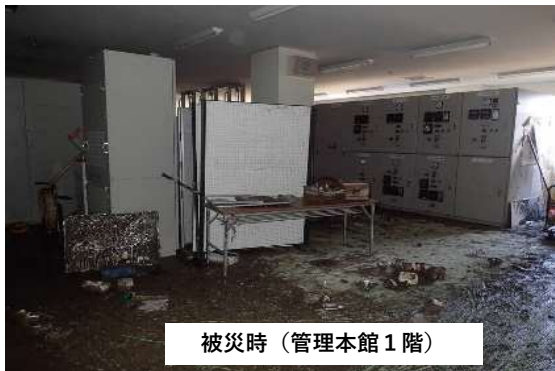
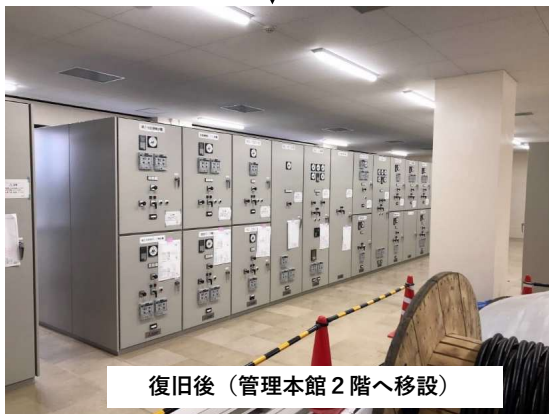
管理本館電気室

ステップ4：電気設備・焼却炉本復旧へ

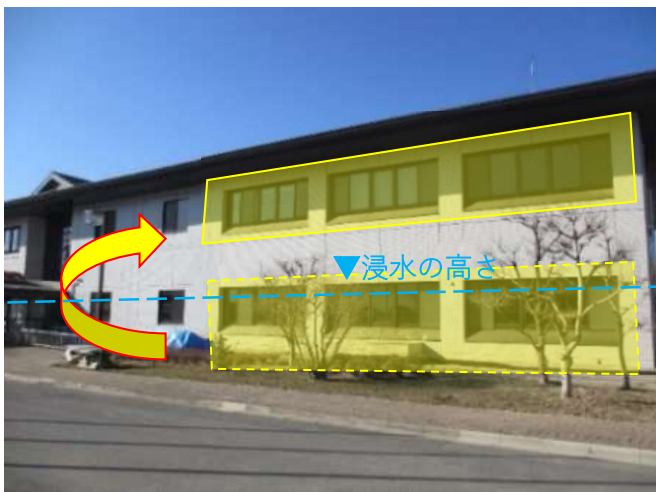
管理棟電気室（1階から2階へ移設）

- 短期対応（概ね5年）：管理本館電気室の2階への移動
揚水ポンプ、放流ポンプ、消毒機能
- 中期対応（概ね10年）：水処理設備、汚泥処理設備等

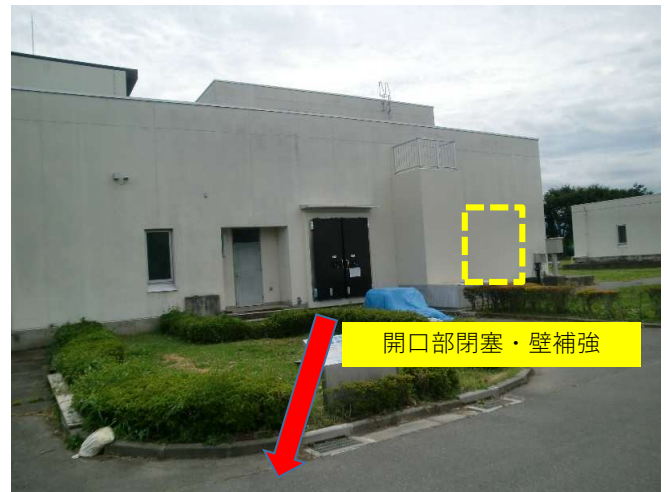
放流ポンプ棟耐水化
