令和2年度 人吉市公共下水道施設災害

熊本県 土木部 道路都市局 下水環境課

3. 人吉市下水道施設災害 被害概要

5. 災害復旧状況

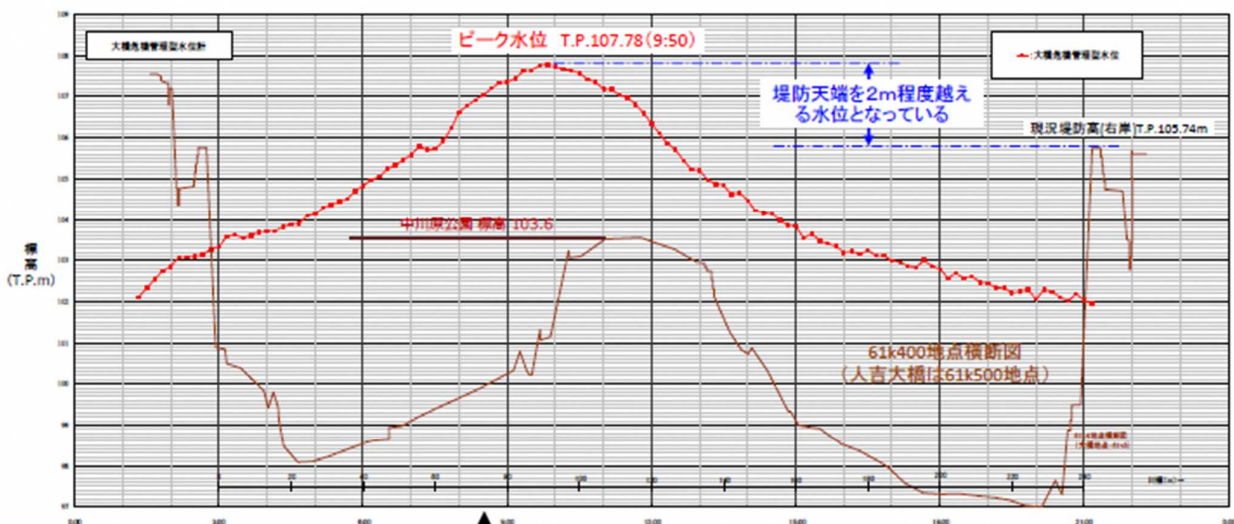
○人吉水位観測所の下流約700mに位置する人吉大橋に平成31年1月に設置した洪水時のみ水位観測を行う危機管理型水位計は、ピーク水位T.P.107.78mを観測した。
○人吉大橋付近では、右岸堤防を2m程度越える水位となっていた。

※人吉水位観測所は、7月4日午前8時30分以降「欠測」

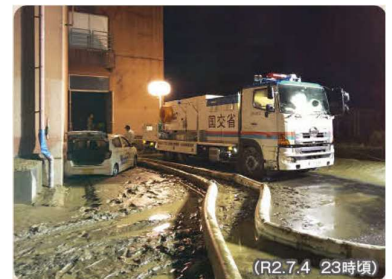
23時頃 ・国土交通省排水ポンプ車 排水作業開始

国土交通省ポンプ車による排水作業
※写真提供:国土交通省 九州地方整備局

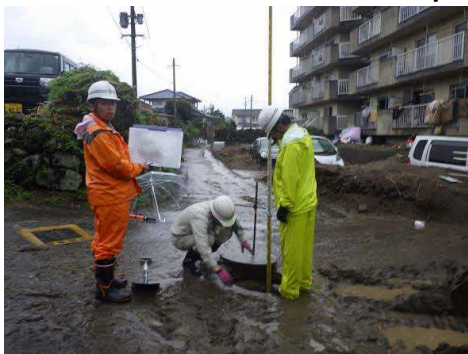
熊本市 管路調査

【管路調査結果】土砂堆積、滞水が一部見られるものの管の破損はなかった。

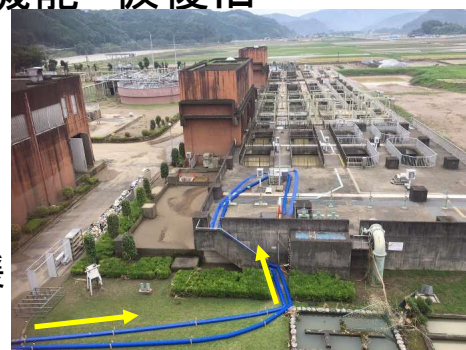
- 7/12 (9日目) ・簡易処理開始(揚水・沈殿・消毒機能)
※仮設ポンプ(2台)による揚水機能 仮復旧
沈殿池 仮復旧
塩素消毒による殺菌 仮復旧

簡易処理(揚水、沈殿、消毒機能 仮復旧)

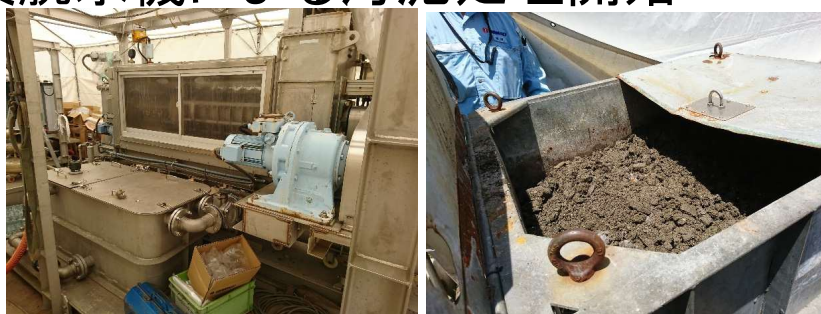
- 7/17 (15日目) ・仮設脱水機による汚泥処理開始

仮設脱水装置による汚泥処理

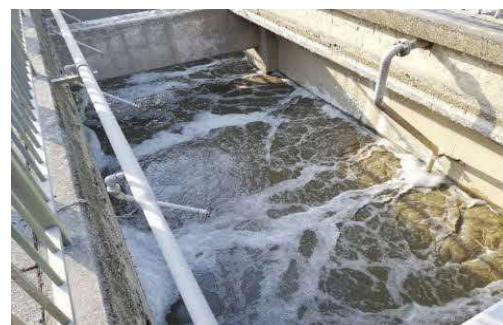
- 8/19 (47日目) ・簡易的な生物処理開始
※送風機を仮復旧し、
生物処理開始

簡易的な生物処理(送風機仮復旧)

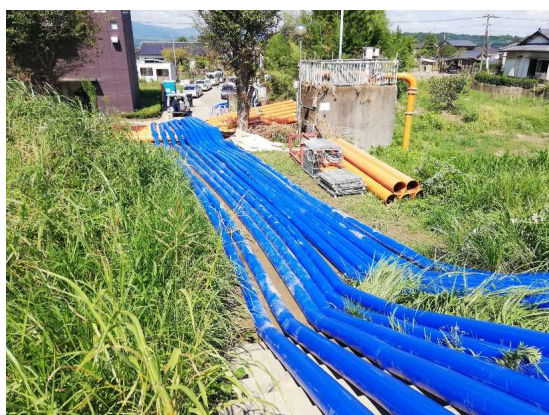
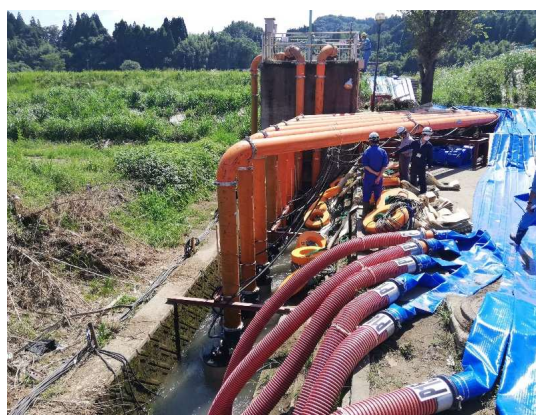
- 8/31 (59日目) ・雨水ポンプ場 仮設ポンプ設置完了

頭無川雨水ポンプ場 仮設ポンプ設置

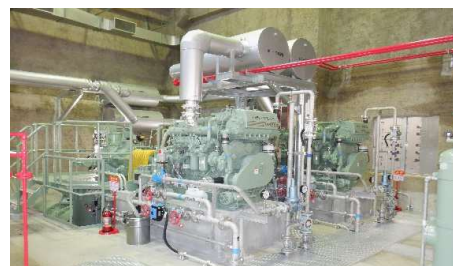
人吉市宝来雨水ポンプ場 ポンプ復旧 R4.5撮影

■下記施設について、復旧工事中。令和4年度末までに完了の見込み。
(終末処理場1箇所、汚水ポンプ場4箇所、雨水ポンプ場2箇所)

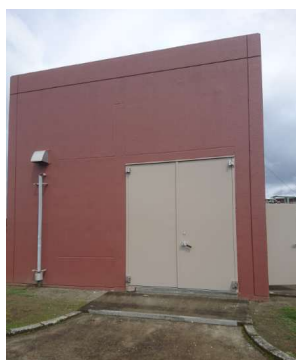
人吉市浄水苑 消毒棟 R4.5撮影

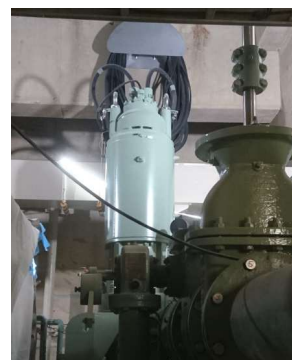
人吉市浄水苑 水中ポンプ R4.5撮影
