## 6. 水位計の適合性確認実験結果

## 1. 実験内容

### 1.3 実験概要

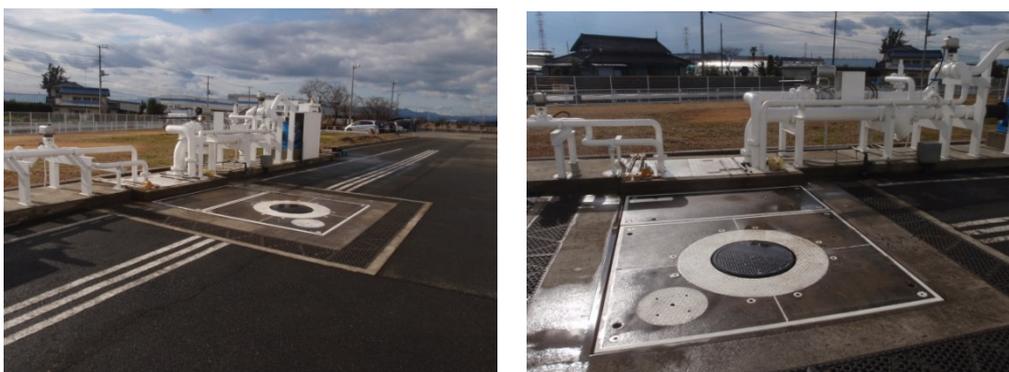
写真 6-1 浮上試験機

- 浮上試験機を用いて、マンホール内に水位計を設置したときの水位挙動を把握した。
- 浮上試験機は、内径 960mm、深さ 1940mm のマンホールに下部から水を注水し、水位を上昇させていく装置。
- 水位計を設置したマンホール内の水位、内部圧力を徐々に上昇させたときの水位挙動を把握した（内部圧力を上げるためコンプレッサーを用いた）。

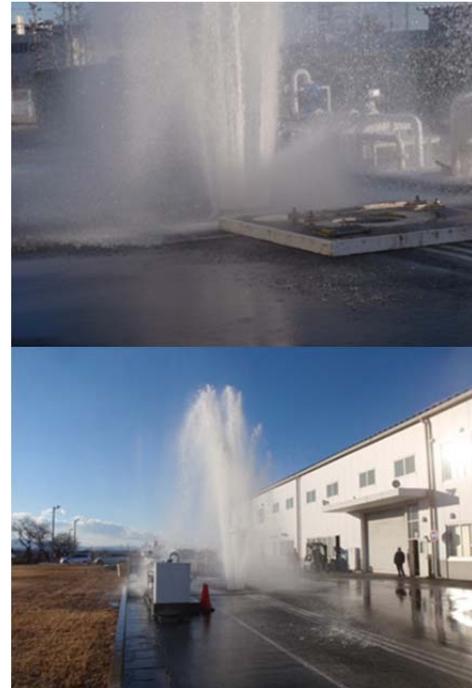
吹き上がっている状況

マンホールから溢水し、0.1MPaの水圧がかかっている状況となったときの水位観測値の変化を確認した。記録装置は水没し、大気圧補正が正確に行われなくなることを想定した。
