## 1. はじめに

「雨天時浸入水対策ガイドライン（案） 令和2年1月（国土交通省水管理・国土保全局下水道部）」では、雨天時浸入水に起因する事象の発生を防止することを目的に、効果的かつ効率的な対策を立案するための基本的な考え方を示している。

本参考資料は、雨天時浸入水対策の更なる促進に向けて、対策を実施している地方公共団体の取組事例をとりまとめたものである。

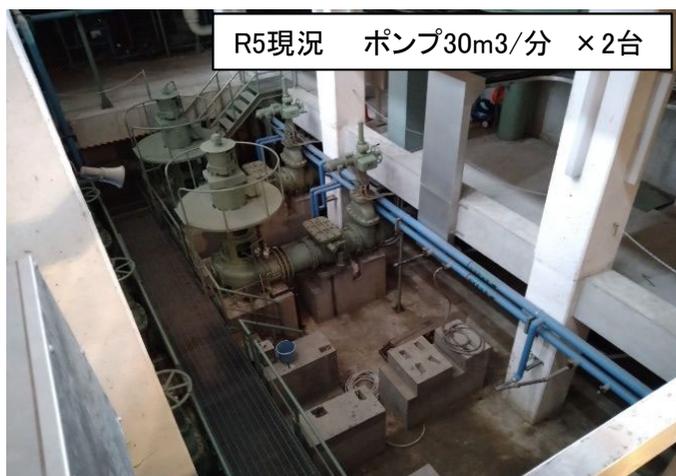
### ■ 運転管理の工夫

- 結城市下水浄化センターについては、ゲート操作による管内貯留を導入しており、引き続き適切な運転管理に努める。

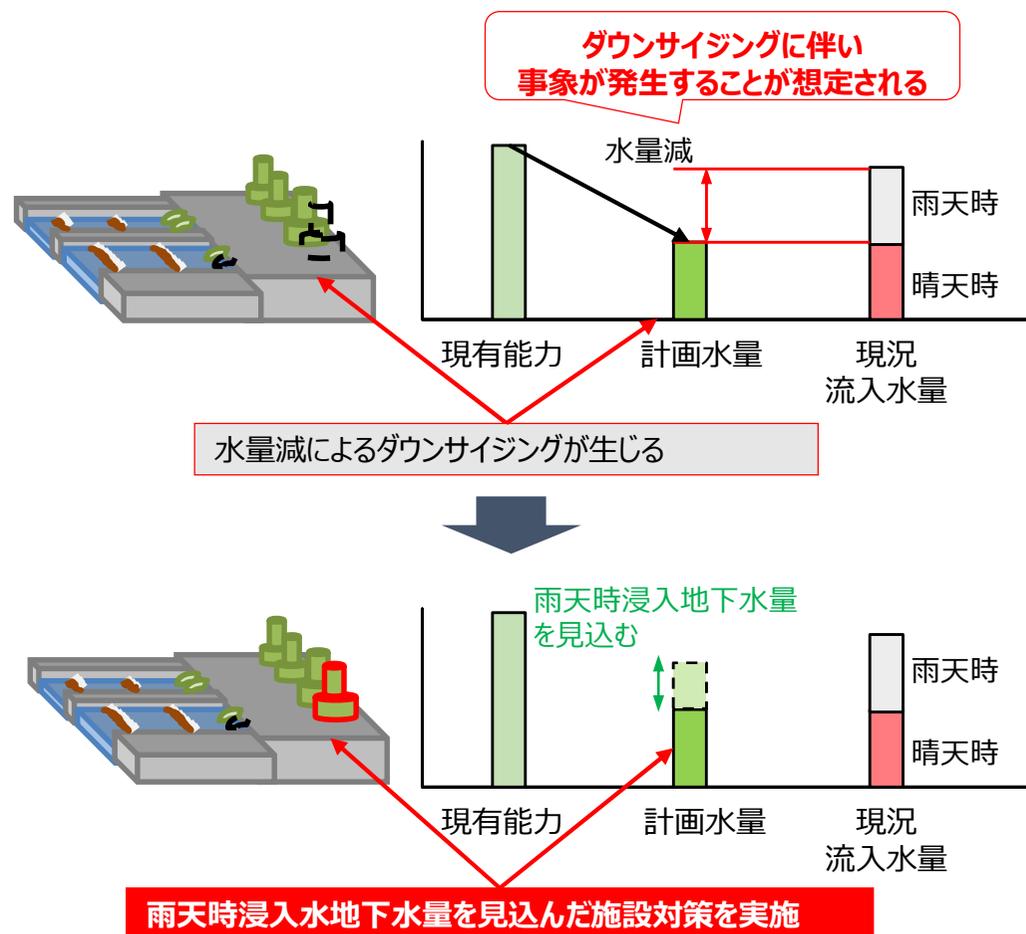
- 結城市下水浄化センターの場内ポンプ施設について、時間最大雨天時浸入地下水量を算定したところ、9m<sup>3</sup>/分であった。事業計画によると当該施設に流入する晴天時時間最大汚水量は18m<sup>3</sup>/分であるため、雨天時計画汚水量として27m<sup>3</sup>/分を位置付けることにより施設のダウンサイジングを軽減し、現況の悪化を防止することとした。

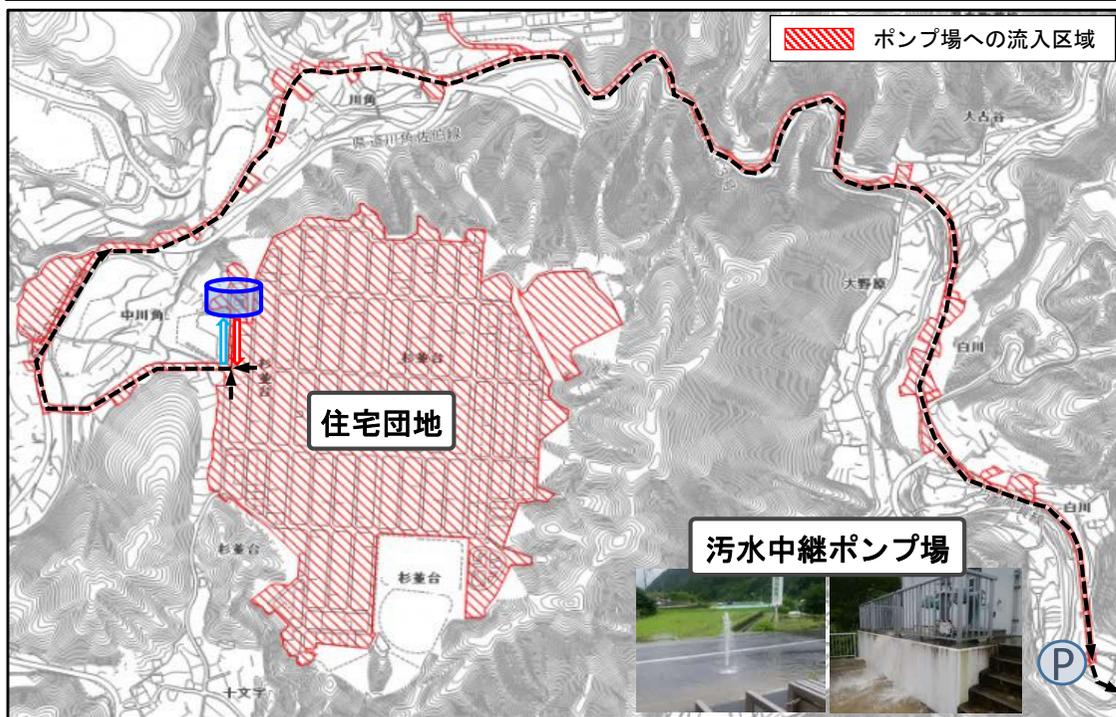
- 大雨時に、汚水中継ポンプ場の流入前マンホールから汚水が溢水する事象が度々発生している箇所の対策として、ポンプ場の上流に位置する住宅団地において、旧団地処理場の土木躯体を貯留施設（必要貯留量176m<sup>3</sup>、最大容量：約1,000m<sup>3</sup>）として活用した。

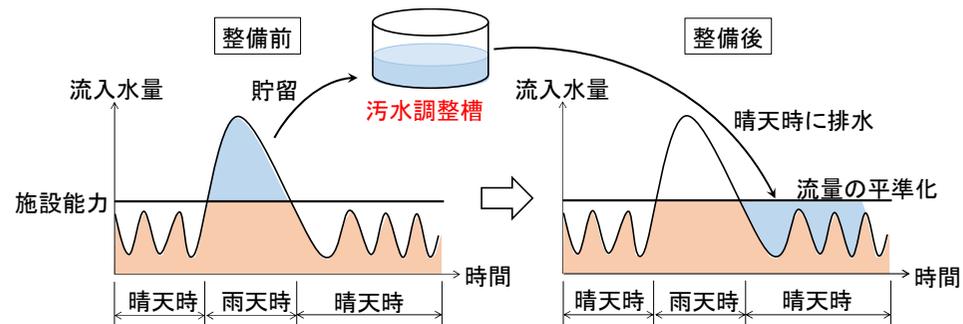
- 大雨時に施設能力を超える流入があった場合、一時的に調整槽で貯留し、晴天時にポンプ場へ流すことで、流量の平準化を図る。
- 流量調整については、調整槽の前にゲート室を設け、オリフィスにより調整する。

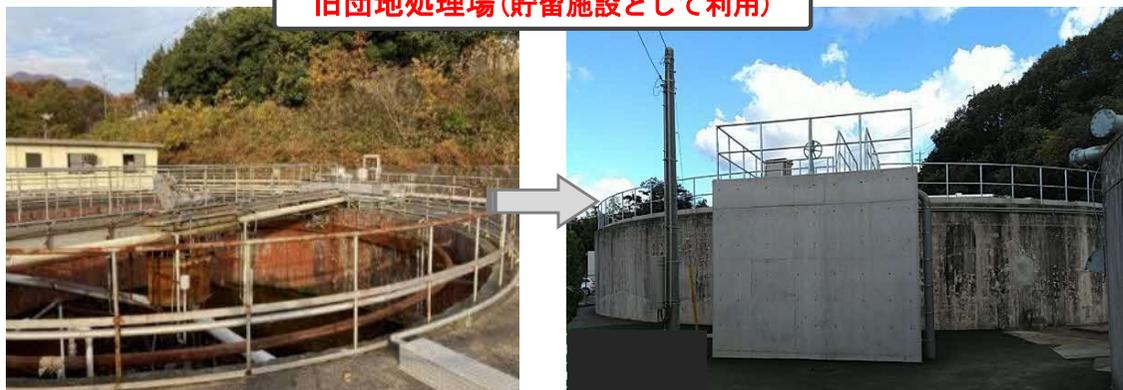
旧団地処理場(貯留施設として利用)

## ■ 廃止処理施設の活用：旧団地処理場の土木躯体を活用した貯留施設の設置

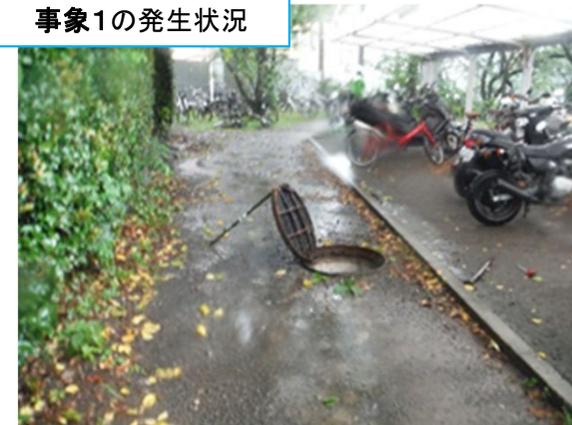
事象1の発生状況

- 長崎市内の中心に位置する中部下水処理場は、昭和36年の供用開始後60年以上経過しており、老朽化が著しく、現地での改築スペースが無いこと、周辺的环境が大きく変化したこと等から、西部下水処理場に処理機能を統合することとした。
- また、施設の老朽化や近年の高強度降雨の増加により、中部処理区及び西部処理区で溢水（事象1）や一次処理放流（事象3）が発生したため、事象の発生を防止することを目的として雨天時浸入水対策計画を策定することとした。

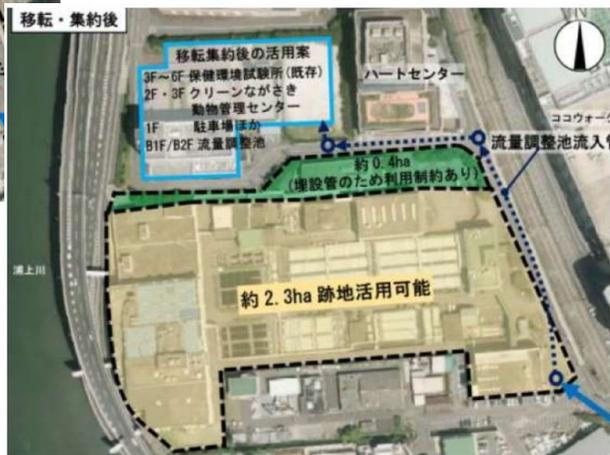
旧長崎市クリーンセンター跡地利用

- 令和5年度に機能停止する中部下水処理場に隣接し、平成27年度に機能停止したし尿処理場（長崎市クリーンセンター）の既設の地下水槽（貯留容量 約25,000m<sup>3</sup>）を、雨天時計画1日最大汚水量に対する処理能力不足分（13,886m<sup>3</sup>/日）を一時貯留する流量調整池として有効活用。

- 下水処理場の統廃合をする際に、雨天時浸入水の影響を考慮した場合、受け入れ側である西部下水処理場の汚水処理施設の能力不足が判明したため、中部処理区側に流量調整池を設置することとなった。
- 令和5年度に機能停止する中部下水処理場に隣接し、平成27年度に機能停止したし尿処理場（長崎市クリーンセンター）の既設の地下水槽（貯留容量 約25,000m<sup>3</sup>）を、雨天時計画1日最大汚水量に対する処理能力不足分（13,886m<sup>3</sup>/日）を一時貯留する流量調整池として有効活用した。

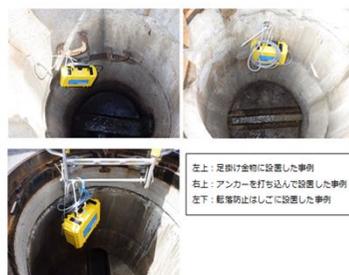
- 音響調査で必要となる主な機器の構成 (右写真)
- マイクは水面近くまで落とし、足掛け金物等に防水ケースを固定 (作業時間: 10分/箇所程度)
- 音響調査とAI解析を組み合わせることで、晴天時と雨天時における音響パターンの違いから雨天時浸入水の有無を自動的に判別

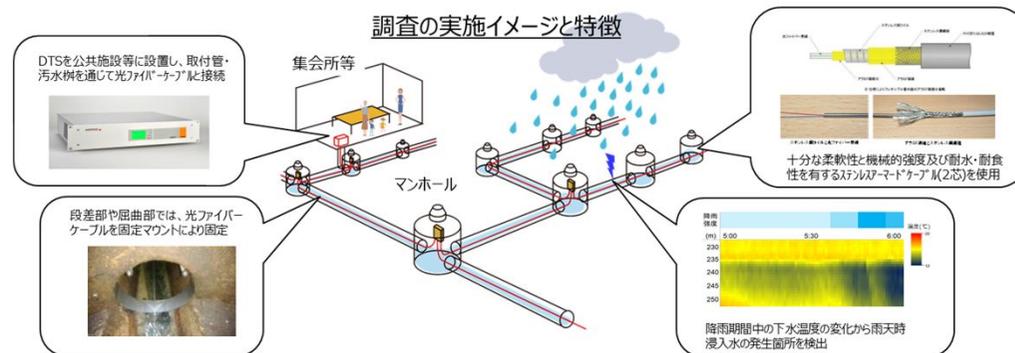
ラインスクリーニングと浸入水検出AIによる絞り込み技術

- DTSと光ファイバーケーブルで構成される光ファイバー温度分布計測システムにより、降雨が期待される一定期間、下水管内を流れる下水の温度を1m間隔・1分ピッチで測定。
- 測定した下水温度データをもとに、降雨期間中に変化する下水温度の特性を分析することで、雨天時浸入水の発生箇所を誤差±5m以内で検出し、詳細調査が必要な路線や家屋を絞り込む。

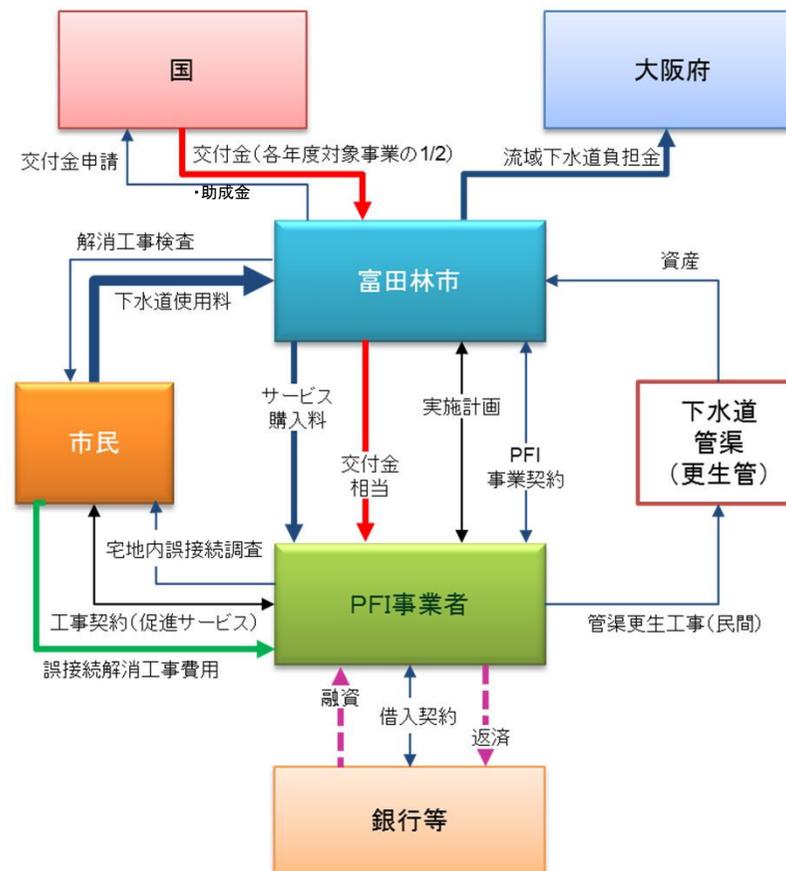
## 業務フロー

- ①本管側の管更生、②取付管や枿の調査及び宅地内の誤接続調査の両面から実施し、誤接続調査後の解消工事についても併せて本事業内で民間事業として実施することとした。

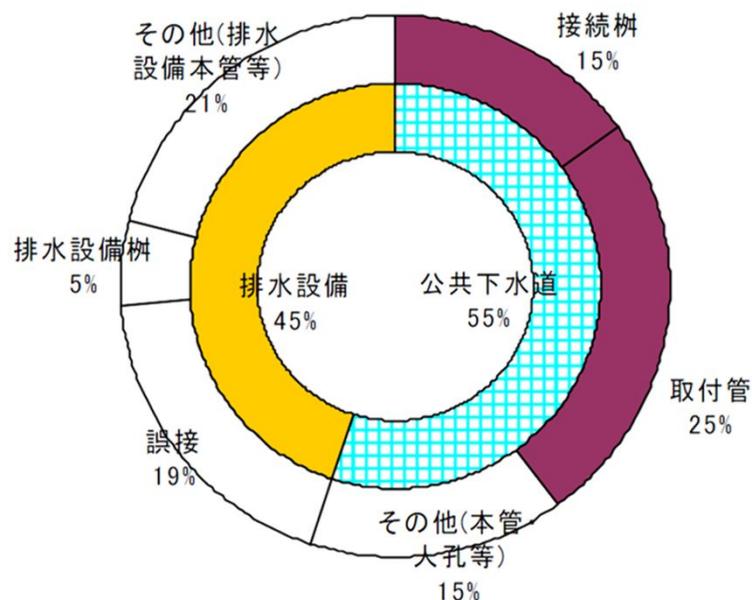
### ○ 基本的な考え方（H11：鈴蘭台地区の浸入水調査の結果より）

- 雨天時浸入水量の約半分は排水設備からの流入が占める。  
（公共下水道側55%、排水設備側45%）
- 接続ますおよび取り付け管からの浸入水が公共下水道側の浸入水の大部分を占める。
- コンクリート製ますは、一見良好そうに見えても水密性に乏しく、塩ビ製ますへの交換が必要。
- 排水設備の改善は雨天時浸入水対策としては、最も効率的であり優先的に実施すべき。

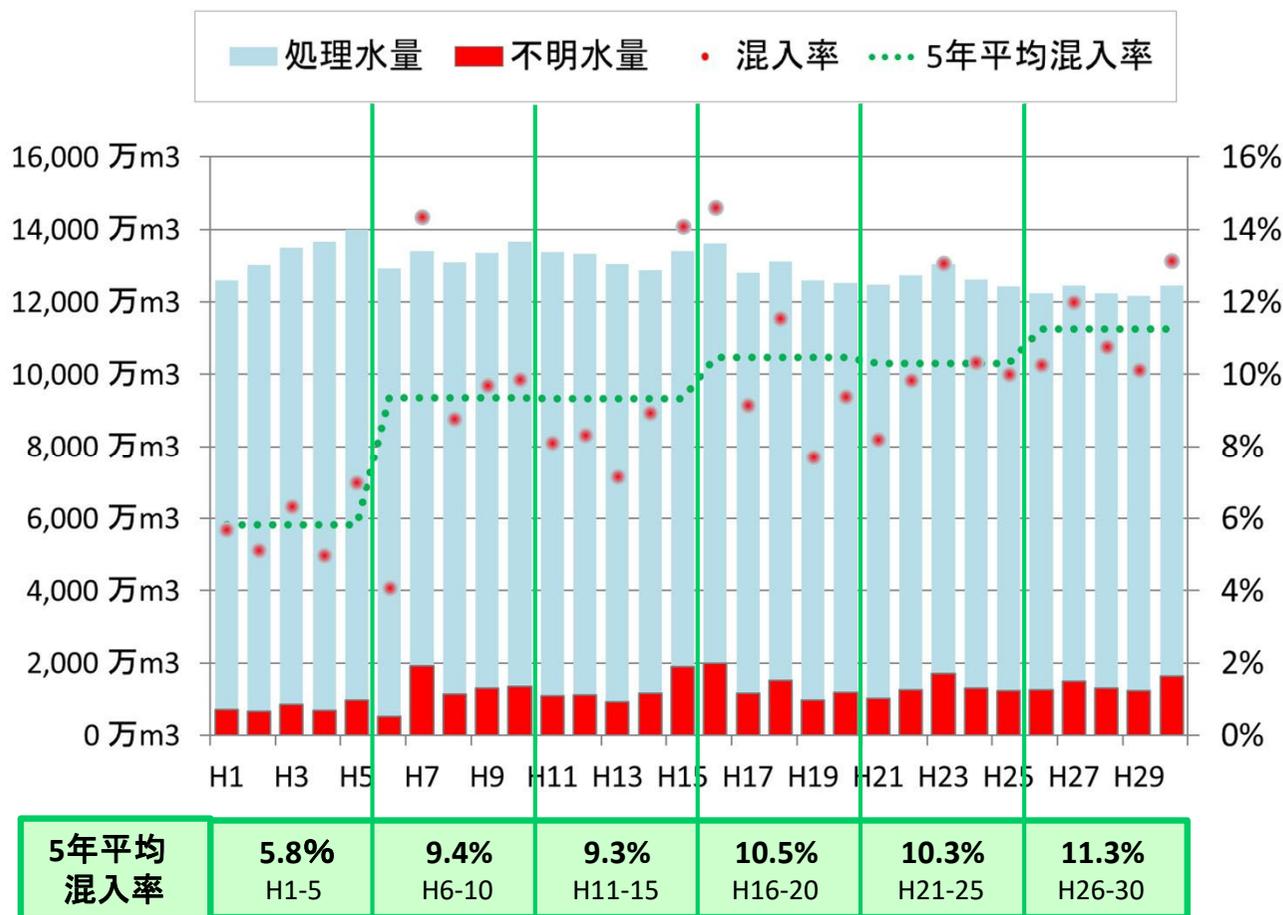
### 分流5処理区における不明水混入率の推移

- さまざまな発生源対策を、相当量実施したが、処理区単位での不明水量は改善されず……  
⇒不明水量は平成元年ごろに比べ、約2倍に増加(不明水:雨天時浸入水+常時浸入水など)

これまでいろいろな発生源対策を実施しそれぞれ削減効果はあるはずだが

処理区単位で見ると雨天時浸入水は減っていない。

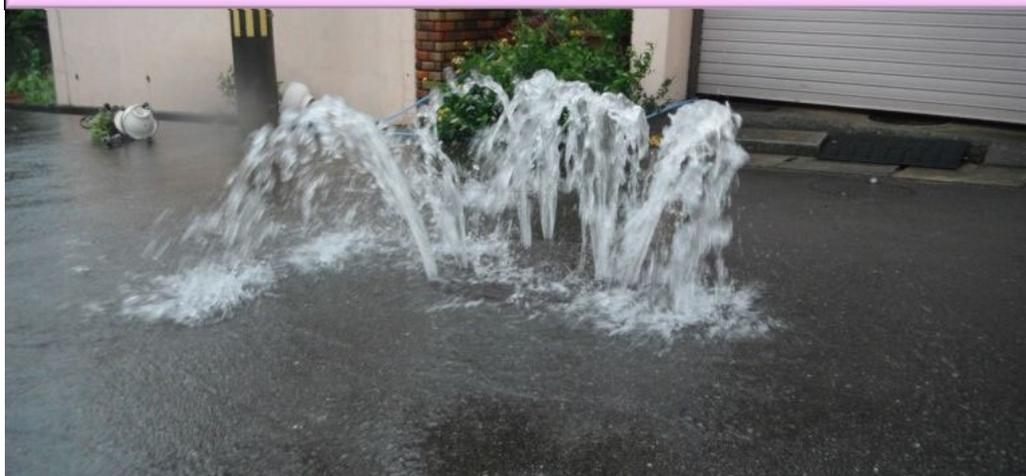
### マンホール溢水の状況

- 流入下水量が、晴天日約7万m<sup>3</sup>/日に対し、大雨日には2倍以上の流入(H29年度最大:15万m<sup>3</sup>/日)
- 流入ポンプ全台(合計210m<sup>3</sup>/分)稼働しても、流入下水量が上回ることもあり、市街地溢水リスクが高かった。
- 平成30年6月に流入ポンプ1台(47m<sup>3</sup>/分)を増設
  - 汚水流入渠の水位上昇を抑制できるなど一定の成果あり。

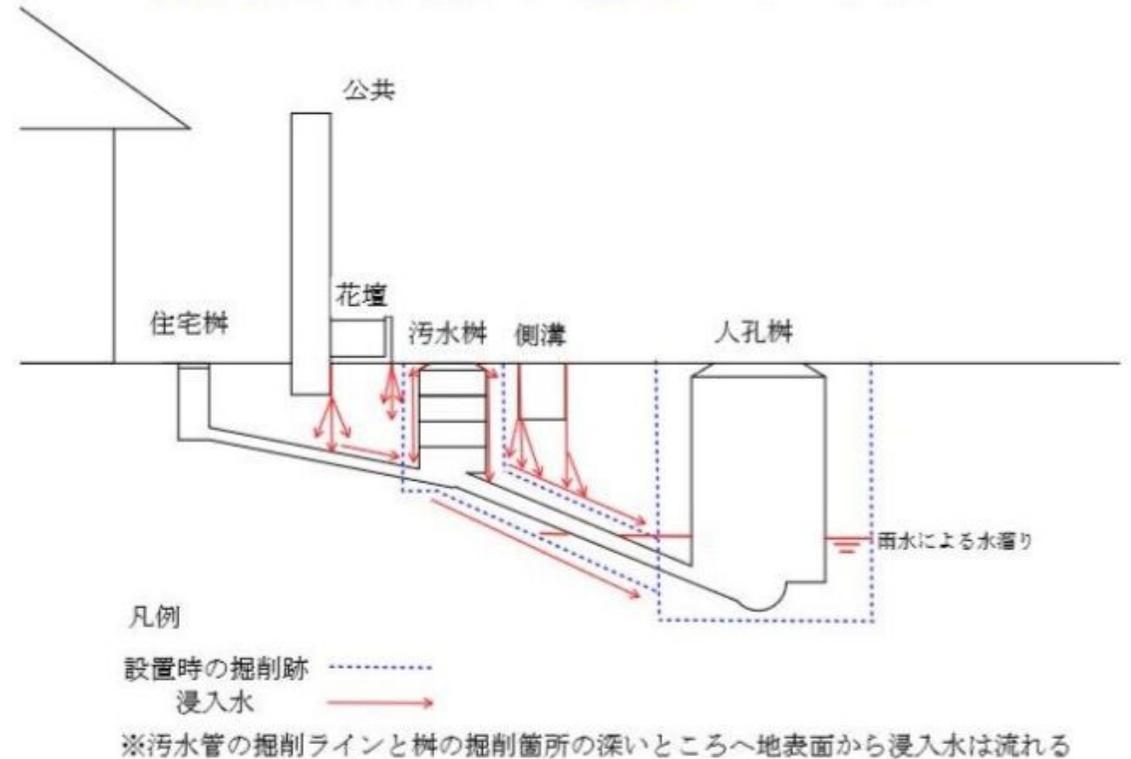
降雨時における地表からの浸入水のモデル(予想)

- 本市では、分流式を採用しているが、汚水本管への雨天時浸入水によって汚水中継ポンプ場等への流入量増加による公共施設への影響の他に人孔や公共枵等からの溢水、排水設備への逆流等市民生活への影響が発生している。
- また、雨天時浸入箇所についてはこれまでも調査修繕を行っているが、網目状に広がる汚水管への雨水浸入箇所の特定が困難なことや、浸入箇所が特定され管更生などで修繕を行ったとしても、汚水管全体の中の一部修繕にとどまっていることから、雨天時浸入の可能性が高いと予見されている公共枵周りに着目して対策を行ったものである。
- 雨天時浸入水が多い箇所として、枵蓋の穴や地表面、枵の継目、取付管・埋設管の破損や老朽化等によるものと推察される。

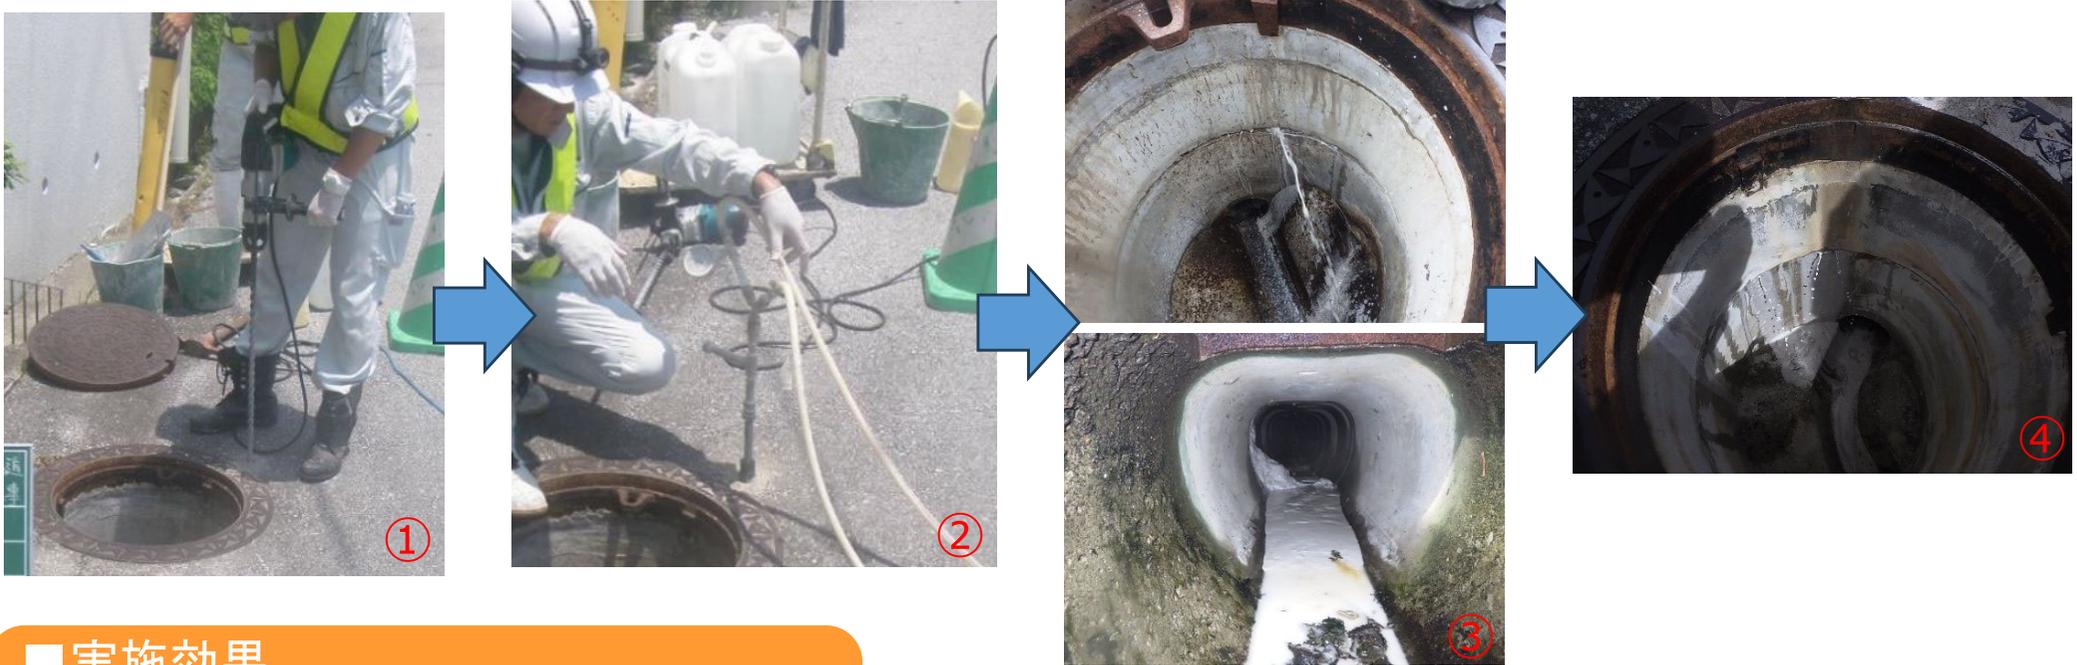
■ 対策概要

- 対策工事を行う前に成果を確認するために、施工下流側の人孔に流量計を設置し、晴天時・雨天時の汚水流量を測定する。
- 対策工事の実施（枵・排水管周りのコーティング）。
  - ①枵周りに薬液注入用の穴をドリルにて穿孔
  - ②穿孔した穴にノズルにて薬液を注入する
  - ③枵や排水管にある雨水浸入が疑われる箇所から薬液が噴出し硬化（排水管内は、鏡等で確認する）
  - ④噴出し硬化した薬液を清掃撤去
- 対策工事を行う前に流量を計測した人孔で、再度施工後の流量（晴天時・雨天時）を計測する。
- 対策工事の前後で計測した汚水流量を比較することで対策工事の効果が検証できる。

- **経済性**
    - 既設のコンクリート柵を塩ビ柵へ取り替えることなく、そのまま使用できる。
    - 他の止水工法（管内部等から施工）よりも1ヶ所当りの工事金額が軽減される。
  - **効率性**
    - 他の止水工法よりも作業時間が大幅に短縮される。
  - **他メリット**
    - 施工個所にもよるが、施工の前後で23%～60%程度の流量削減が図られた。
    - 汚水中継ポンプ場等への流入量が減ることにより、ポンプ等の稼働時間等が減少する。
    - 汚水中継ポンプ場等の電力量の削減が期待できる。
- ※今回の工法について数年経過後の持続性について、検証を予定している。

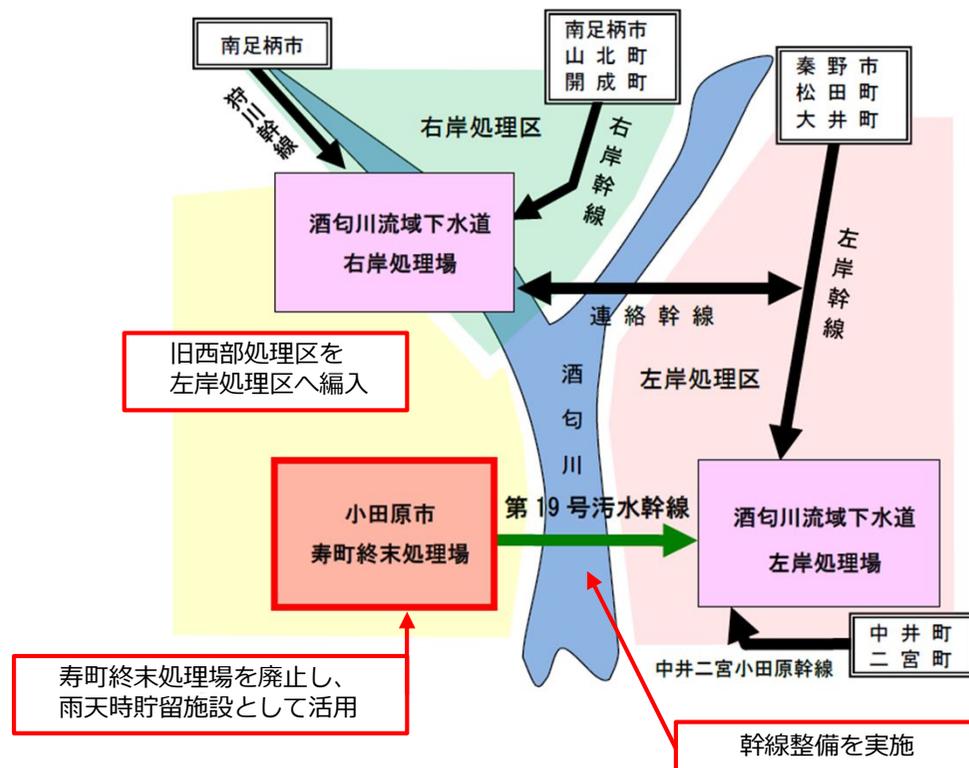
流域下水道編入イメージ図

- 単独公共下水道を流域下水道へ編入することで廃止となった寿町終末処理場を雨天時貯留施設（西部污水調整池：貯留容量 約32,000m<sup>3</sup>）として活用している。

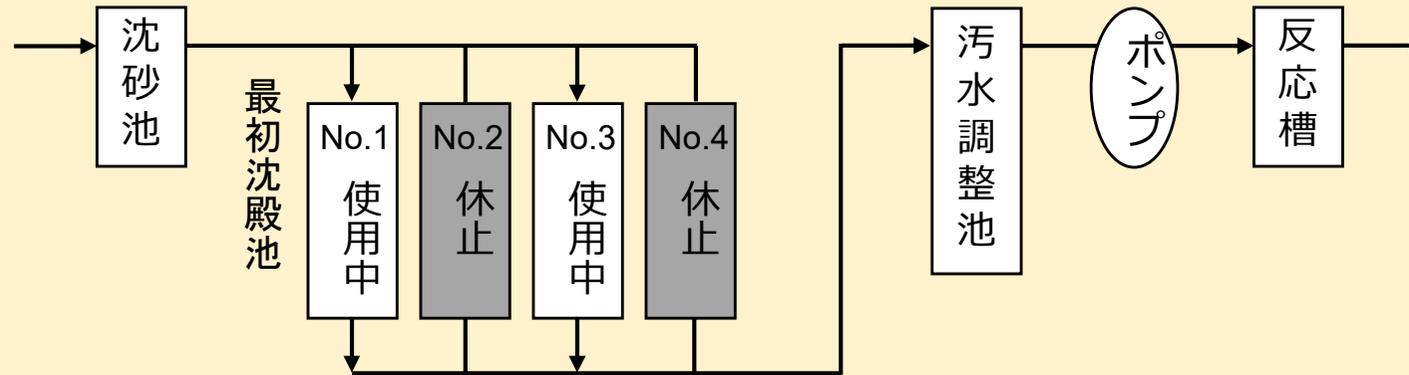
### 晴天時

- 泉北水再生センターでは、雨天時浸入水による流入水量の増大に対応するために、最初沈殿池の不使用池（2池）容量：約1954 m<sup>3</sup>を貯留池として活用している。
- 「①汚水調整池ポンプ流量が晴天日最大流量」「②汚水調整池の水位が上昇」を満たす場合に貯留を開始する。
- 貯留前の不使用池は処理水が満水まで入っている状態のため、初期雨水に入れ替わるまでゲートを開き貯留する。
- 貯留した汚水は、晴天日に沈砂池前へ返流し、処理後放流している。
- 返流する際は、掻き寄せ機を稼働させ、できる限り汚泥を引き抜く。返流した後は処理水を満水まで入れて再度返流し、処理水を満水まで入れた状態にして、掻き寄せ機の固着や虫の発生を防いでいる。

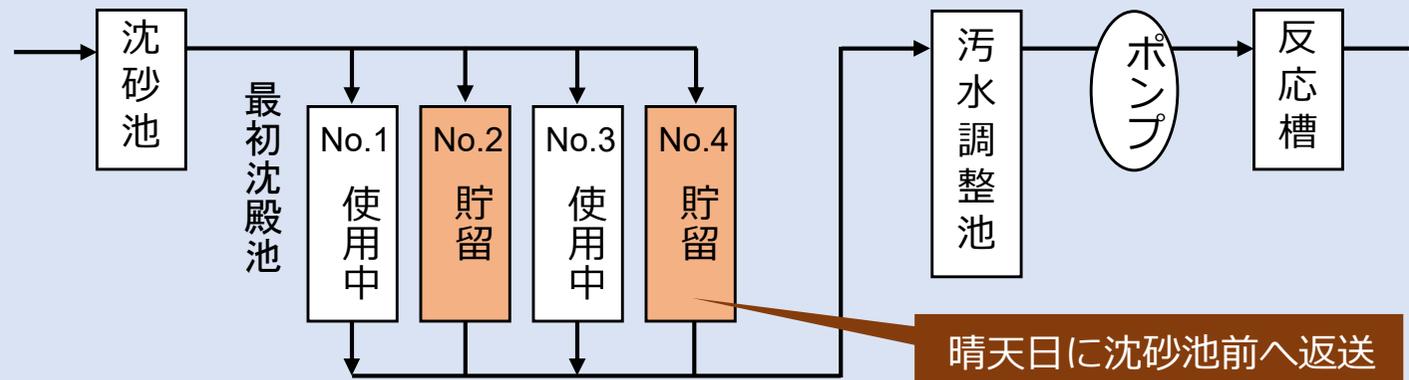
### 雨天時

晴天日に沈砂池前へ返送

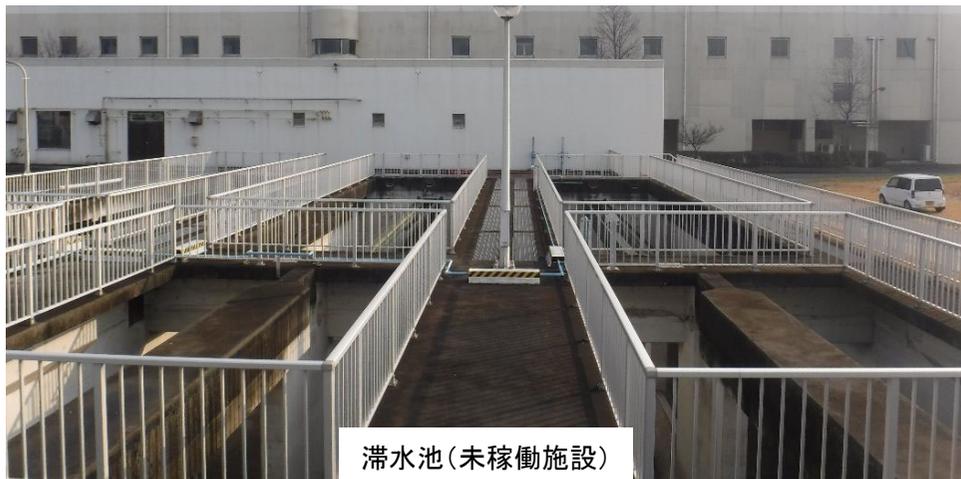
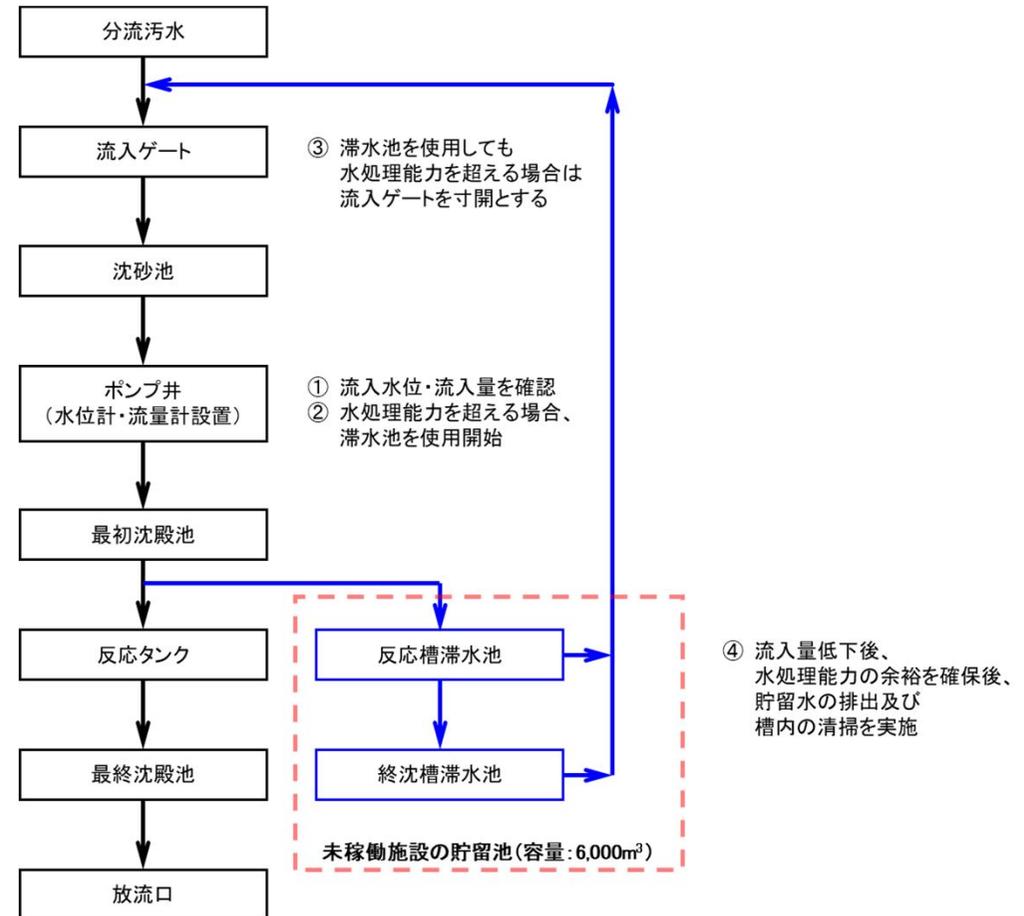
- 倉敷市では、初期降雨・中降雨時に水処理能力を超える水量増分を処理場の設備が未設置の反応タンク・最終沈殿池（貯留容量：6,000m<sup>3</sup>）に送水し、貯留池として活用している。
- 玉島下水処理場において、ポンプ井の水位及び水位上昇を確認しながら、ゲート操作による管内貯留を実施している。今後は、処理場流入渠上流側に水位計を設置し、雨天時における管内貯留可能量等の情報を蓄積することにより、運転管理の高度化を推進する。
- 貯留池へは沈砂池・最初沈殿池を通過後の汚水を貯留することで、貯留後の槽内清掃の容易化を図っている。

- ① ポンプ井における流入水位・流入量の確認、降雨状況・雨雲レーダー等を確認する。
- ② 水処理能力を超える水量増分を確認した場合は、滞水池への送水を開始する。
- ③ 滞水池を活用してもなお水処理能力を超える水量増加分を確認した場合には、流入ゲートを寸開とする。
- ④ 後日、水処理能力の余裕を確保後、滞水池貯留水の排出及び滞水池の清掃を行う。

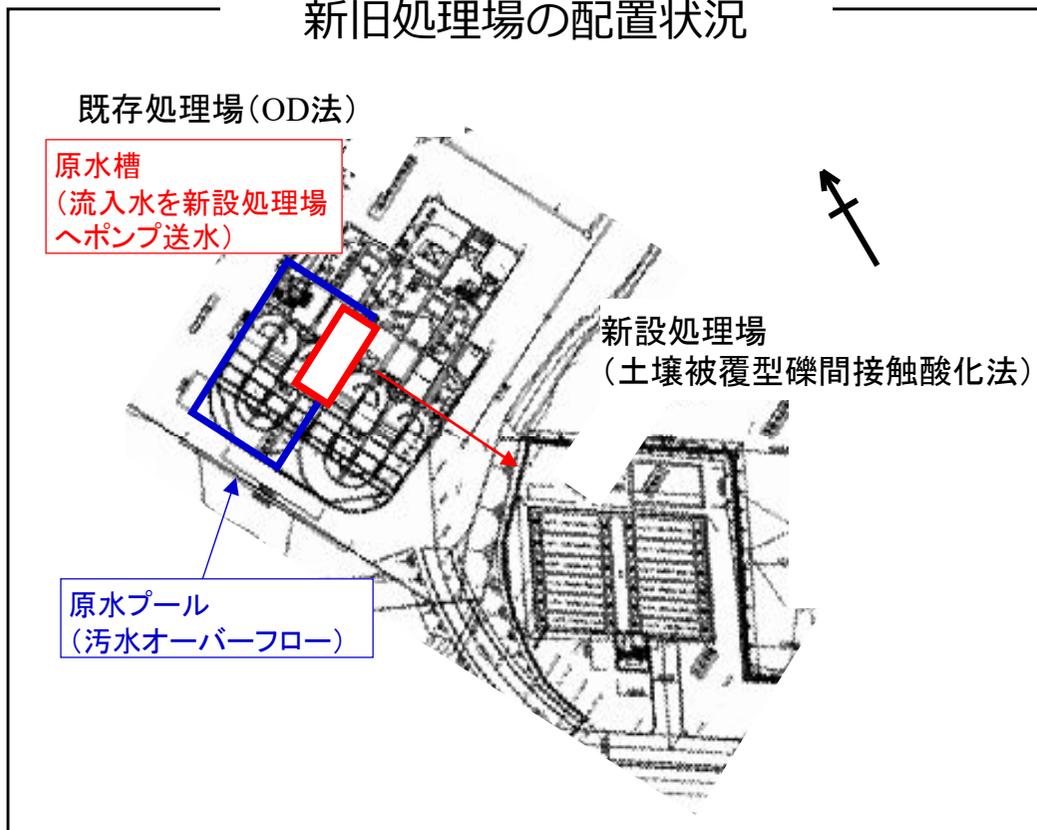
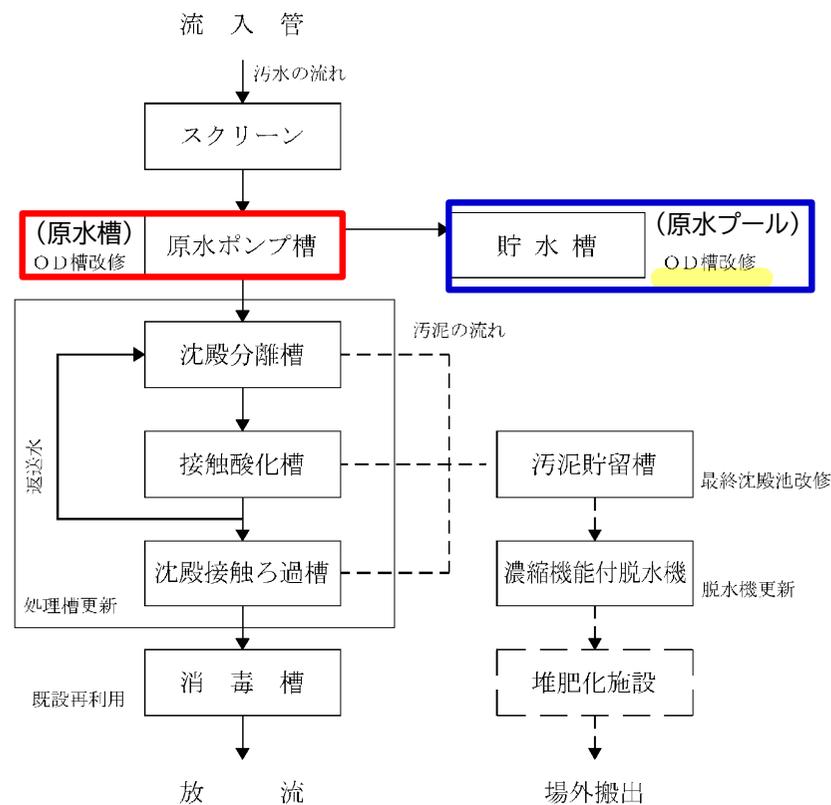
新旧処理場の配置状況

- A村では、平成13年度のOD法（POD）の既存処理場を供用開始したが、計画日最大汚水量の低下が推計されたことから、処理方式の見直しを伴ったダウンサイジングを計画し、従来のOD法（POD）から土壤被覆型礫間接触酸化法を採用した。

- 雪解け期（3月～4月）に大量の不明水が流入していたことから、既存処理場のOD槽を雪解け水など不明水大量流入時の貯水槽（原水プール）「容量：約600m<sup>3</sup>」として利用している。

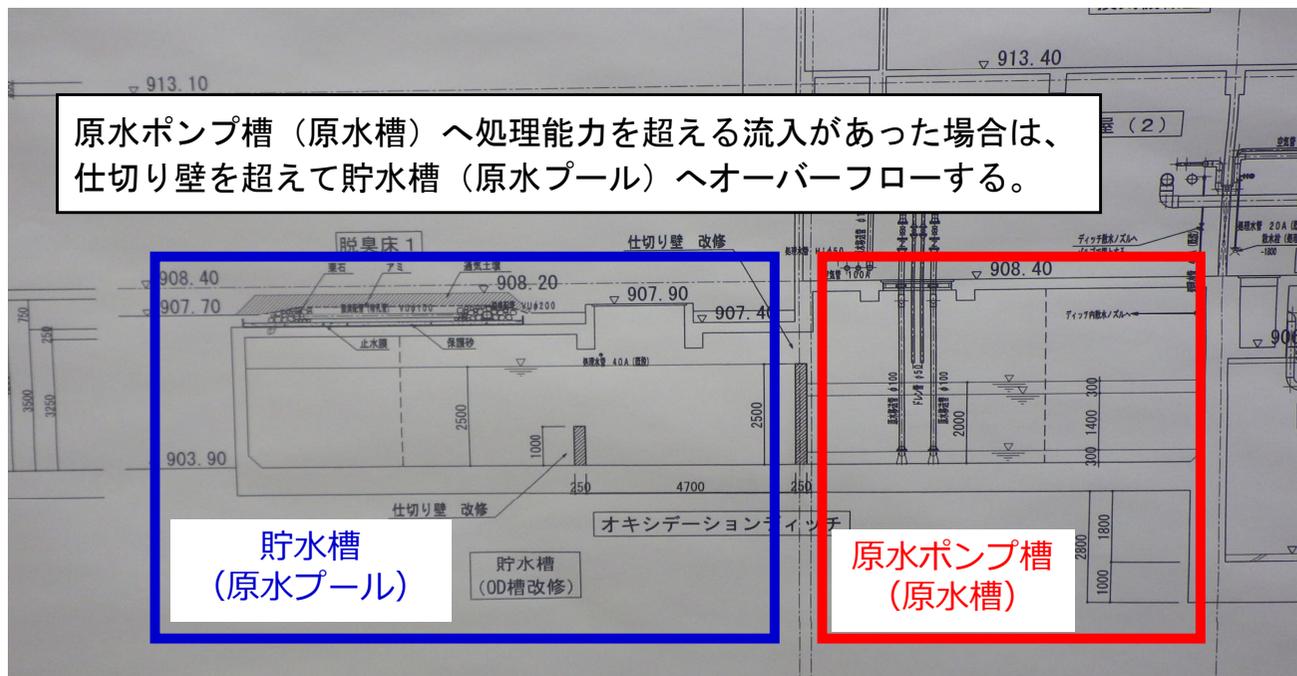
原水ポンプ槽側から見た仕切り壁

- 貯水槽にはし渣を含んだ流入汚水が流入するため、運用完了後に貯水槽の清掃対応が必要となる。  
清掃対応手順は以下の通り。
- ① 貯水槽（原水プール）に排水設備が無い場合、溜まった汚水を水中ポンプで引き上げ原水ポンプ槽（流入部）へ送る。
- ② 汚水排水後は処理水を活用して槽内を清掃し、再度清掃排水を水中ポンプで引き上げ原水ポンプ槽（流入部）へ送る。
- ※ ただし、不明水（雪解け水）によりかなり薄まった汚水であるため、し渣等がほとんど無く水中ポンプで全て対応可能

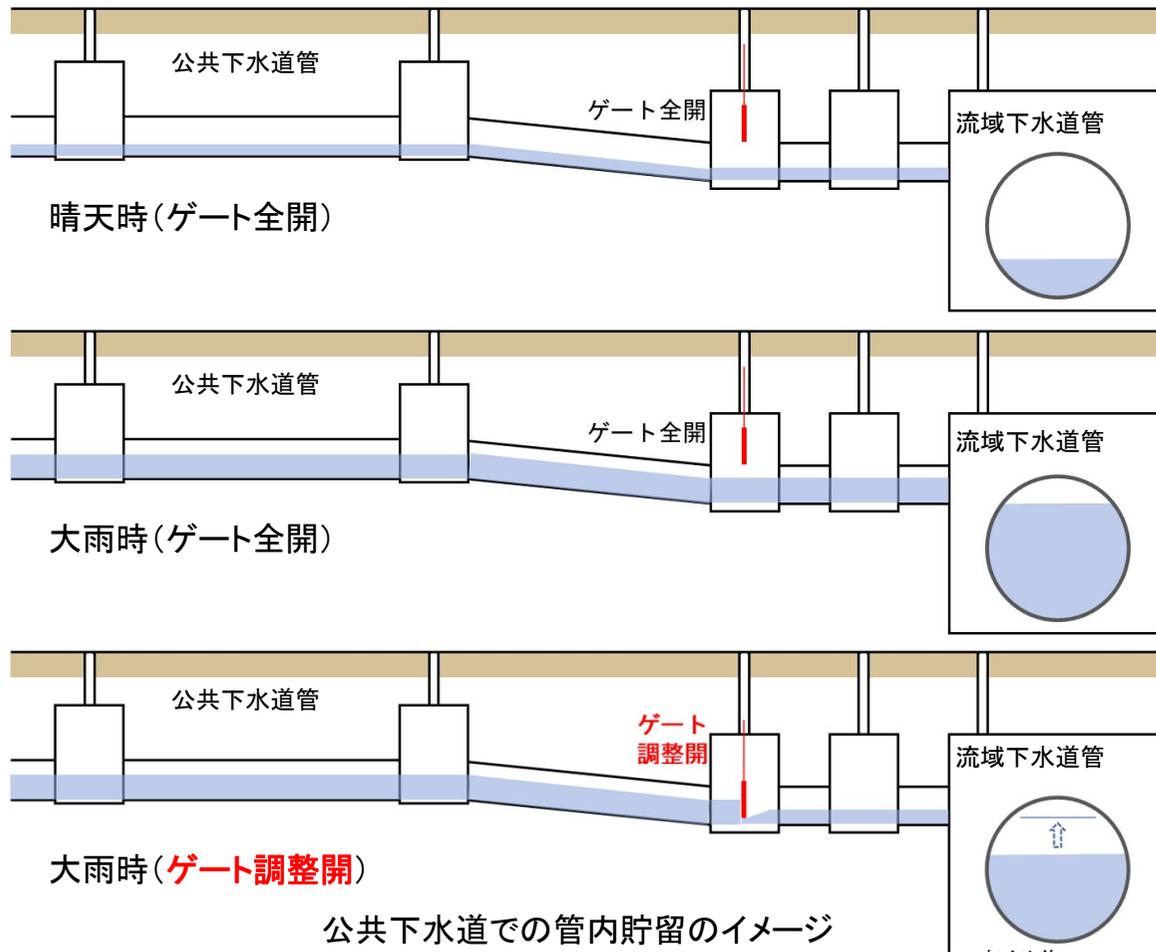
- 埼玉県荒川右岸流域下水道では、県と流域関連市町村の間で、流域幹線への接続箇所のゲート操作に関して、雨天時浸入水による汚水量増大を考慮した操作ルールを取り決めている。
- 分流式下水道は汚水のみを流下させるものであるが、雨天時には、マンホールの蓋や老朽化した管渠から雨水が浸透し、日流入量で通常時の3～4倍、時間流入量ではそれ以上の水量となっている。
- 流域関連市町村は、雨天時浸入水対策による過大な下水の流入を防止する措置を講じなければならない。

- 公共下水道管が直接浸入水の影響を多く受けている場合は、流域下水道管も雨の状況により満管になる時間が早い。
  - 個々の公共下水道管内で管内貯留を行うことにより、流域下水道管が満管になる時間を遅らせることができる。
- ⇒ 大雨による不明水のピークと降雨のピークをずらすことにより溢水被害を軽減できる

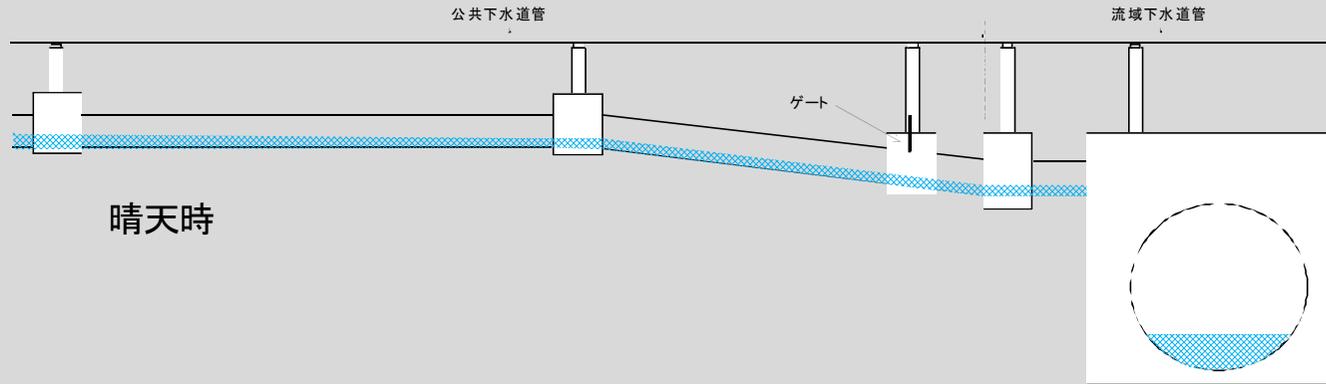
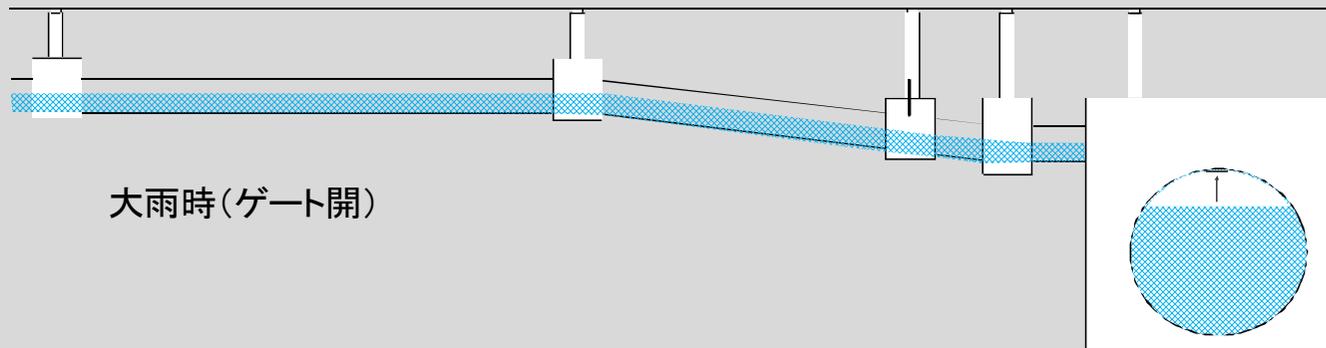
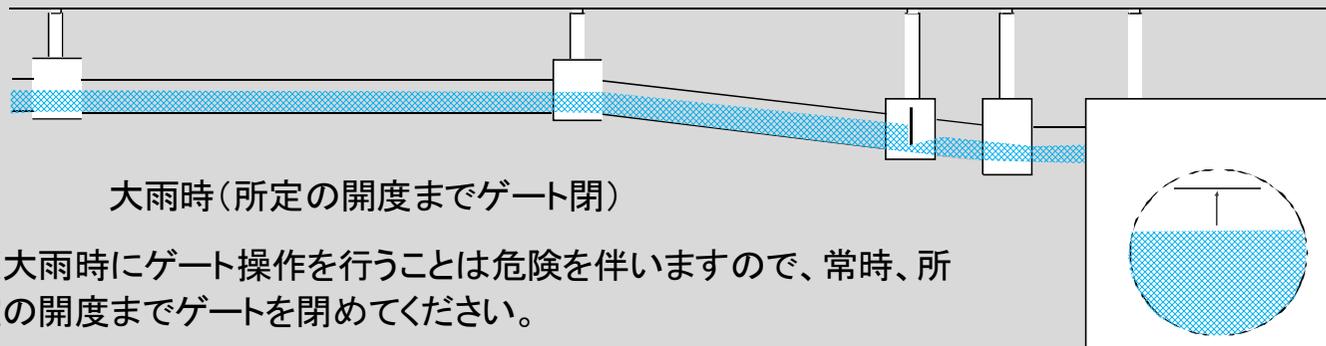
## 公共下水道での管内貯留のイメージ

・公共下水道管が直接浸入水の影響を多く受けている場合は、流域下水道管も雨の状況により満管になる時間が早い。

・各々の公共下水道管内で管内貯留を行うことにより、流域下水道管が満管になる時間を遅らせることができる。  
 ・大雨による不明水のピークと雨のピークとずらすことにより溢水被害を軽減できる。

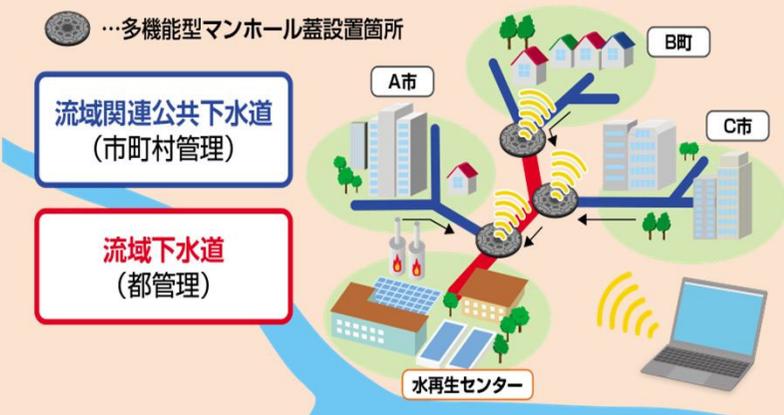
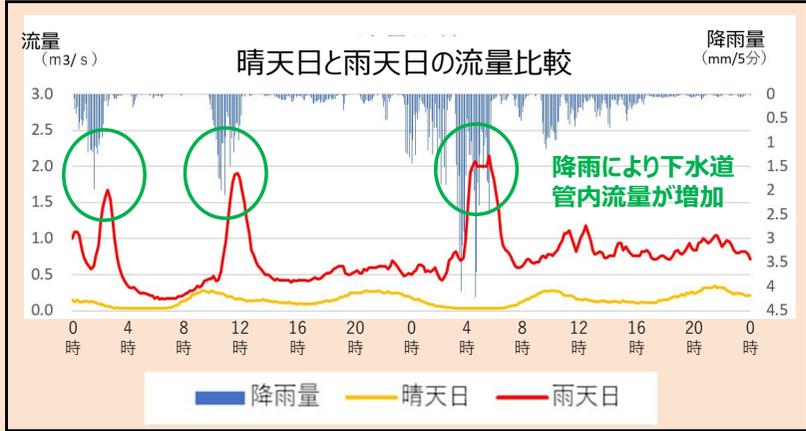
### 【技術支援①】 多機能型マンホール蓋の活用

- ・多機能型MH蓋の活用
- ①都が市町村毎の浸入水量を計測、市町村へ提供
- ②豪雨時の備え

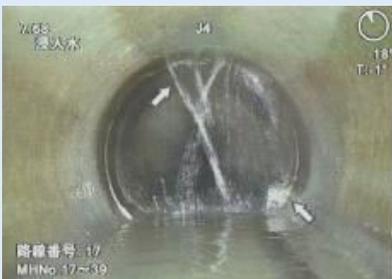
<p>管きよ内の劣化部から 大量の浸入水</p> </div> <div style="font-size: 2em; color: #4682b4;">➔</div> <div style="text-align: center;">

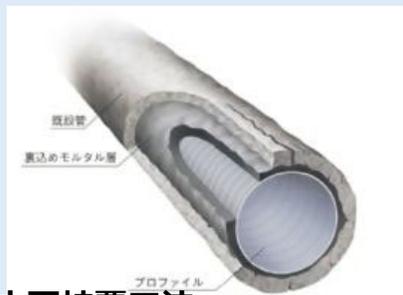
<p>内面被覆工法 <b>○浸入水の防止</b></p> </div> </div> </div> </div> <p style="margin-top: 20px;">※小口径管など国費対象外の管きよ更生は<b>都が1/2を支援</b></p>

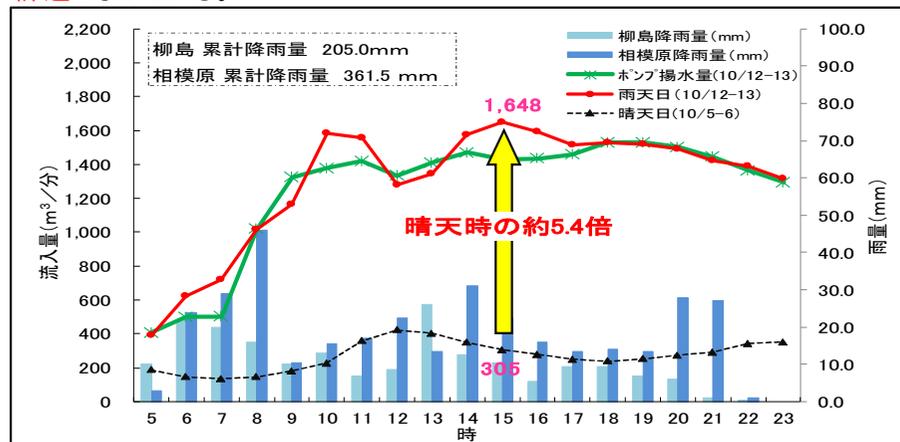
図2. 左岸処理場(柳島水再生センター)

左岸処理区、右岸処理区ともに、大半が分流式の区域であるが、マンホールの隙間や誤って接続した雨どいなどから管渠に大量の雨水が浸入し、処理場の処理能力を大幅に超えた下水の流入により、下水処理への影響が危ぶまれている。令和元年の台風19号(10月12日～13日)では、左右岸処理場ともに晴天時の5倍以上の流入(図2、図3)があり、流域関連市町における発生源対策が課題となっている。

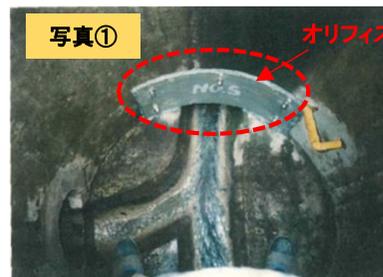
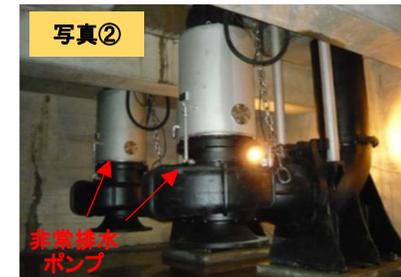
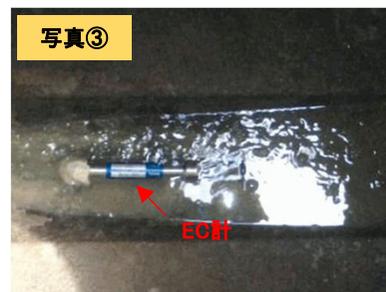
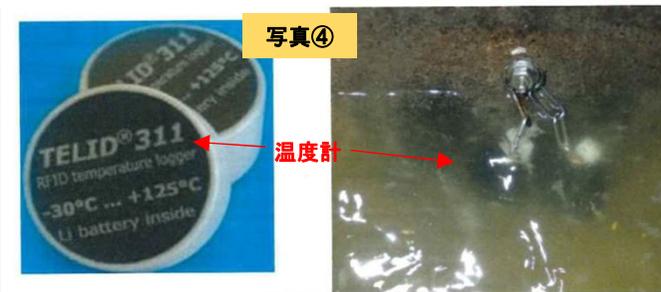
市町の対策が計画通りに進捗していないことから、平成28年度より発生源対策を集中的に進めるため、各市町200ha程度のモデル地区を設定し、EC計や温度計(右:写真③、④)によるスクリーニング調査を県が主体となって実施、この結果を基に市町が詳細調査、対策工事を実施している。

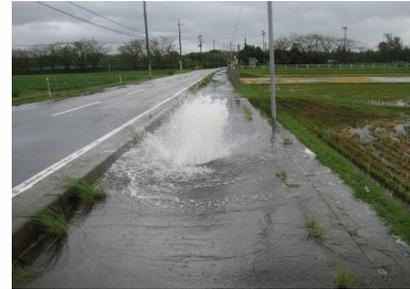
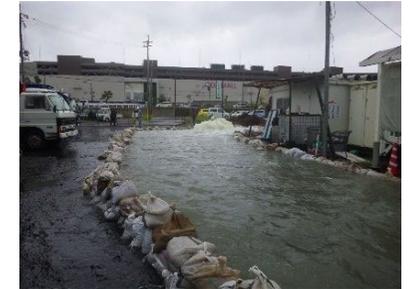
- ・流域マンホールからの溢水被害

- ・安土ポンプ場 水没・機能停止

管渠内の水位が異常に上昇し蓋板が水圧により浮き上がり外れたことにより、ポンプ場内に大量の下水が溢れ出し、機械、電気設備が水没し損傷した。

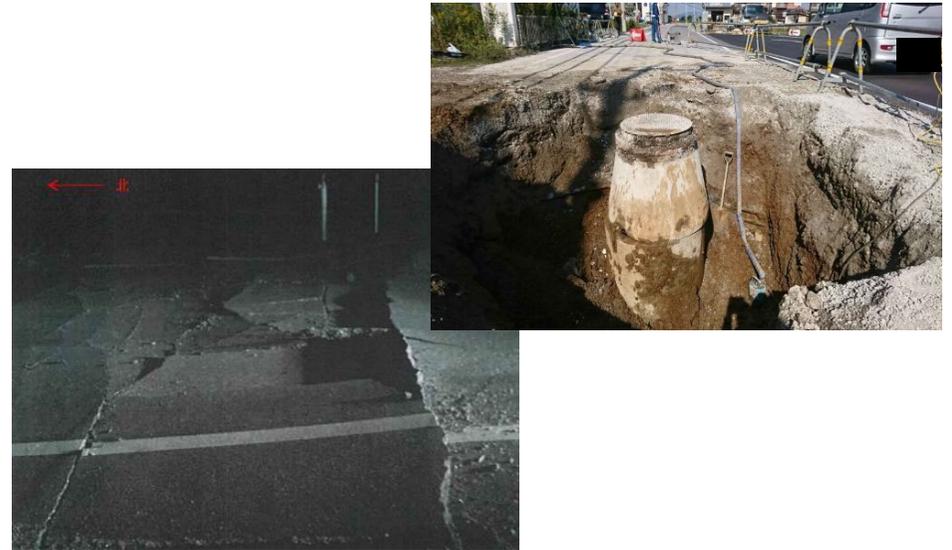
- ・流域マンホール3か所より溢水被害
- ・流域管の急激な水位上昇・内圧上昇により、舗装の浮き上がりが発生し、車両損壊(賠償)

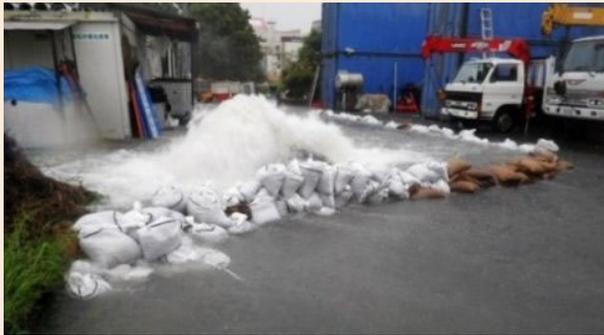
平成25年 台風18号 (草津市内)

- 平成25年台風18号、平成29年には台風21号による溢水被害が発生。
- 不明水量は依然として増加傾向。年間不明水量に対する雨天時浸入水の割合は、概ね10-20%程度。
- 県が対策を主導して5年経過。 → **効率的な絞込み、市町ごとの取組みに差が生じつつある**等の課題あり。

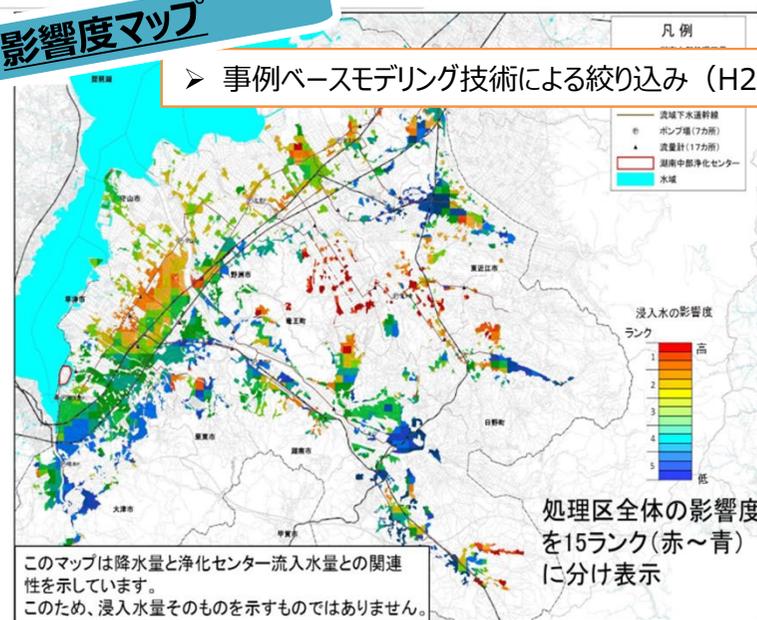
## 影響度マップ

➤ 事例ベースモデリング技術による絞り込み（H26）

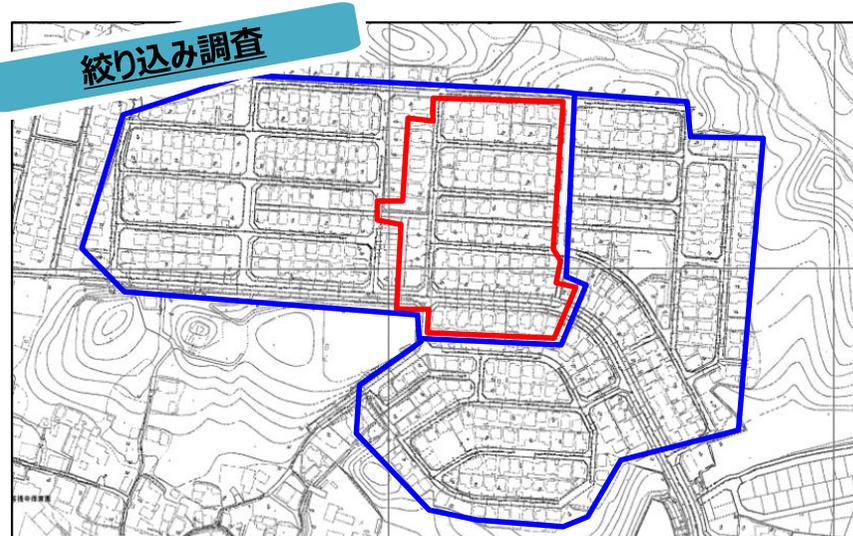
- 昭和50年代に開発された団地（40年経過）を対象に絞り込み調査、詳細調査を実施。
- 業務発注の段階（見積、積算等）から、現地調査まで、様々な情報を市町担当職員と共有した。

絞り込み調査エリア（25ha、490戸）  
  詳細調査エリア（4ha、80戸）

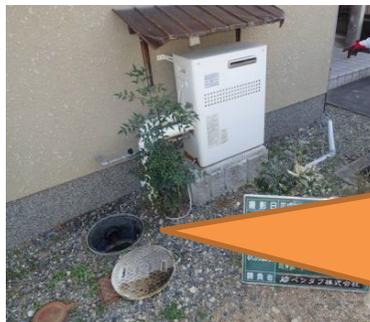
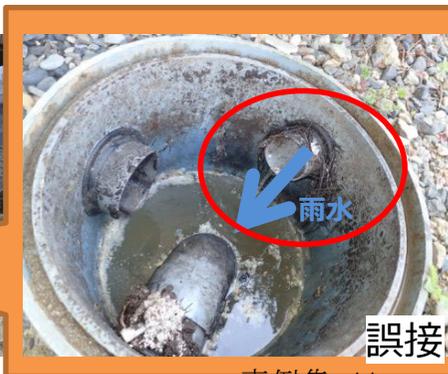
①誤接続調査 93件		②送煙調査 本管710m、人孔30基、公共ます93基			
・雨水→汚水の誤接続	4% 4件	・漏煙箇所(不良箇所)	32% 39か所		
・汚水ます不良	23件	(内訳)			
・汚水→雨水の誤接続	3件	・公共ます周辺	33か所		
(その他)・公共ます無し	1件	・人孔周辺	6か所		
・公共ます無し位置不明	2件	・本管周辺	0か所		
・公共柵開閉不可	2件	・取付管周辺	0か所		
③注水続調査 24基		④公共ます目視調査 33基		⑤人孔目視調査 6基	
・Bランク評価	23基	・管口不良	26基	・調整コンクリート不良	6基
・Cランク評価	1基	・目地不良	20基	・管口不良	2基
		・縁塊不良	16基	・直壁不良	2基
		・側塊不良	6基	・目地不良	1基
		・インバート不良	4基

- 塩ビ製の本管・取付管からの浸入水はほとんどなしと評価。
- 公共ます・人孔等の老朽化が激しく、浸入水を誘引していると見られた。
- 下水道施設の改善による段階的削減を進めつつ、効果を見ながら、宅内設備対策についても進める必要がある。

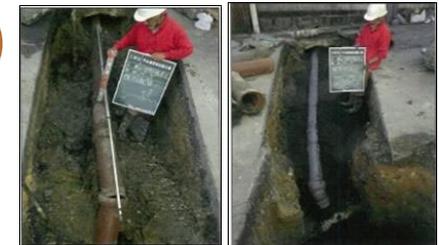
### 取付管布設替

工事前

工事後

- S48年ごろの開発団地。
- 調査の結果、陶管部分（取付管）継手の損傷が激しい。
- H28に、道路雨水管が污水管に誤接されている箇所を是正。これにより雨天時浸入水が大きく削減。
