## 1. はじめに

「雨天時浸入水対策ガイドライン（案） 令和2年1月（国土交通省水管理・国土保全局下水道部）」では、雨天時浸入水に起因する事象の発生を防止することを目的に、効果的かつ効率的な対策を立案するための基本的な考え方を示している。

本参考資料は、雨天時浸入水対策の更なる促進に向けて、対策を実施している地方公共団体の取組事例をとりまとめたものである。

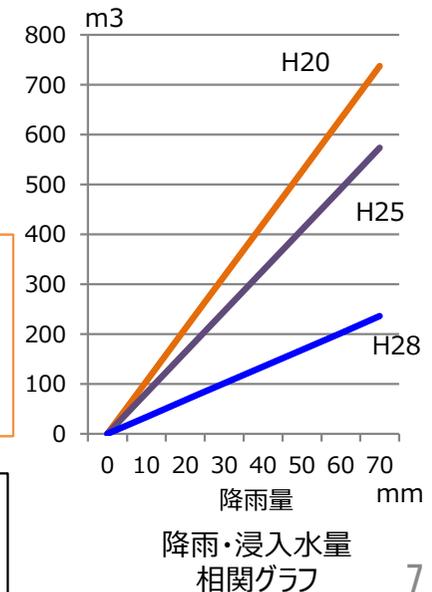
- S48年ごろの開発団地。
- 調査の結果、陶管部分（取付管）継手の損傷が激しい。
- H28に、道路雨水管が污水管に誤接されている箇所を是正。これにより雨天時浸入水が大きく削減。

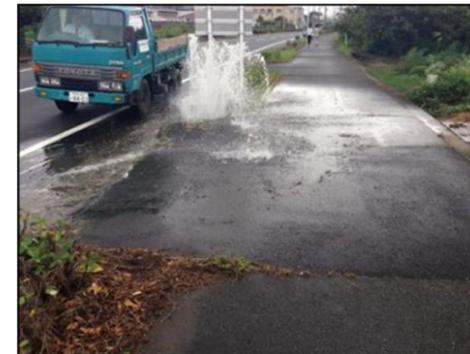
・平成26年台風11号の影響により第一処理区流域幹線マンホールより溢水

マンホールより溢水

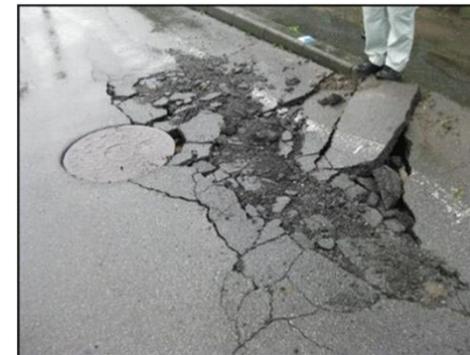
マンホール周辺舗装破損

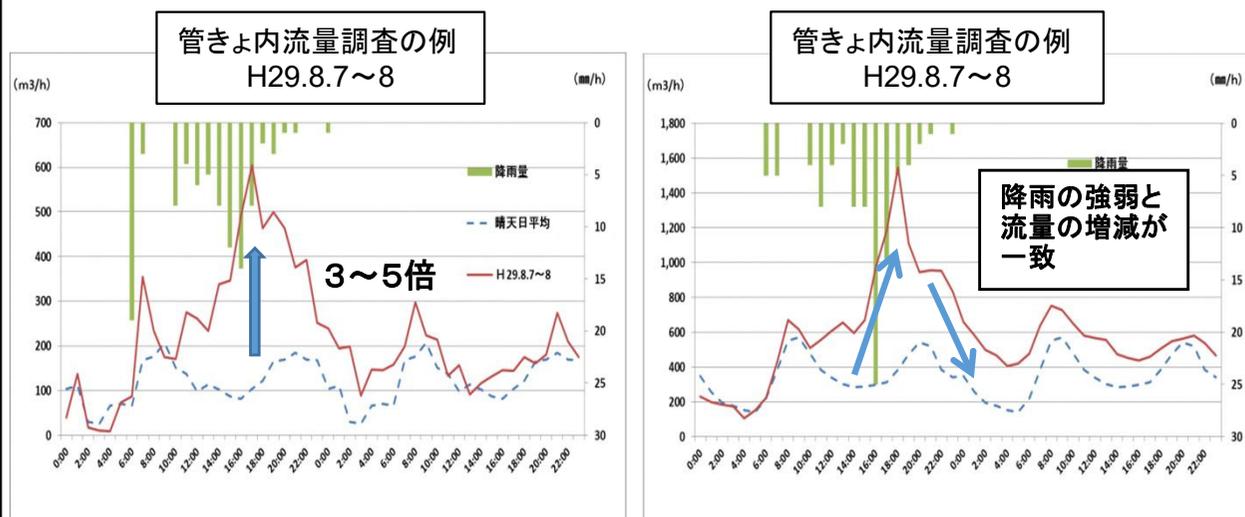
- ・降雨とともに晴天日流入水量の数倍の雨水が流入
- ・降雨の強弱と流量の増減が一致・・・直接浸入水の疑い

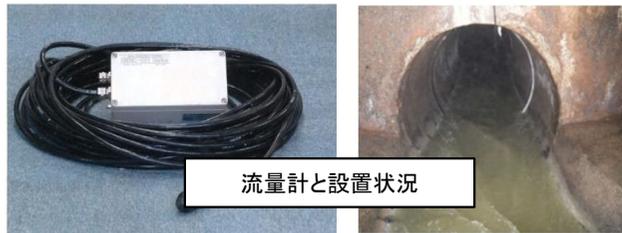
- ・行政区境界にあるマンホールに流量計を設置し、市町ごとの雨天時浸入水量を把握。
- ・流域関連市町に調査結果を示すことで、各市町の必要対策量を可視化

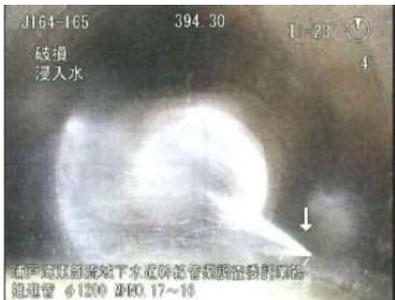
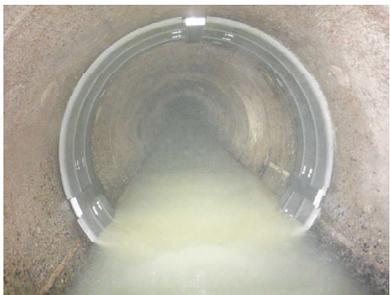
R 3年度流域幹線補修工事結果

- ⇒不明水(雨天時浸入水)についても負担金を徴収
- ⇒流域市が不明水対策を行う動機付け、インセンティブを負荷することで、対策実施を促す効果を期待
- ※流域幹線についても、補修工事等対策を実施

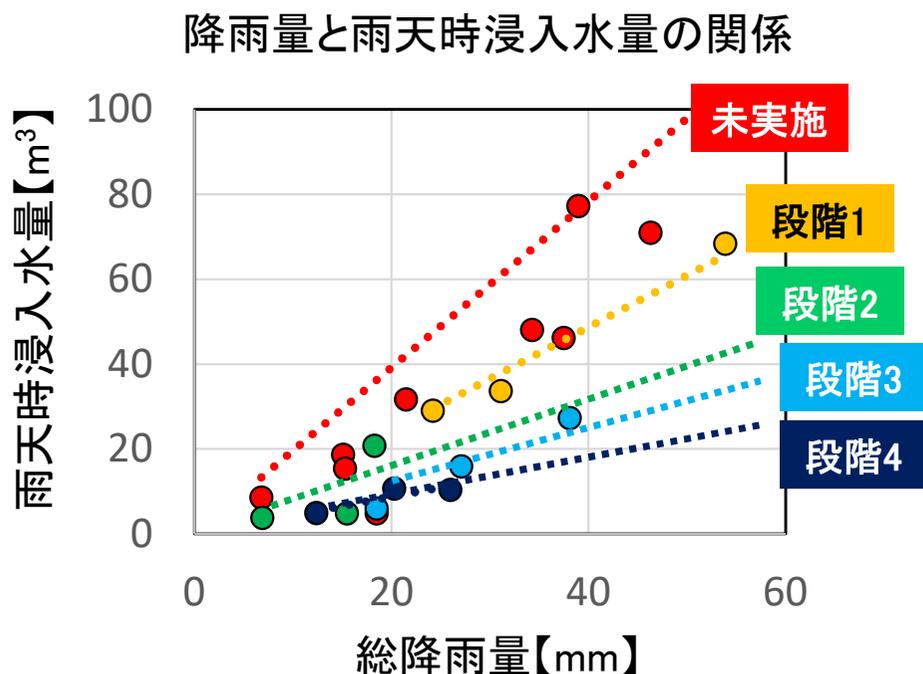
### 段階別補修工事の内容

段階	補修内容	補修箇所数	雨天時浸入水増減
0	(未実施)		
1	污水枘ライニング	65/68	▼27%
2	取付管ライニング	51/68	▼59%
3	污水枘+取付管開削交換	31/31	▼67%
	未使用污水枘の取付管閉鎖	19/19	
4	排水設備の誤接続解消	10/99	▼73%
	排水設備の水密性不良箇所の解消	25/99
