事務連絡
令和7年2月21日

国土交通省水管理・国土保全局
下水道事業課事業マネジメント推進室課長補佐

下水道工事における安全対策の徹底（その5）について （令和7年2月13日福岡県太宰府市発注の工事に伴う死亡事故）

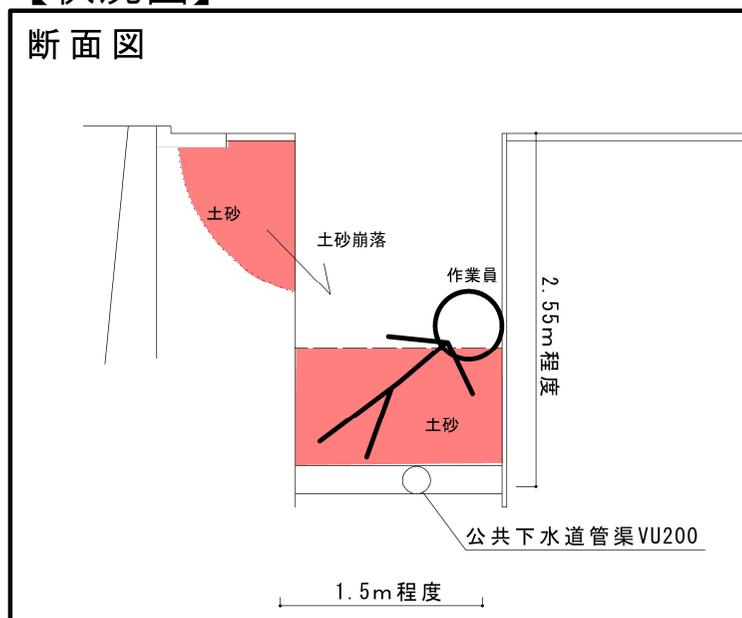
【状況図】

本年2月13日、福岡県太宰府市発注の下水道本管から宅内に引き込む取付管設置工事において、深さ約2.6mの掘削穴の中で作業員が一部土留め矢板を外した状態で作業をしていたところ、土留め矢板を外した箇所から土砂が崩落し、作業員が崩落した土砂に埋まり緊急搬送されましたが、死亡するという事故が発生しました。

発注者におかれましては、下水道工事や維持管理作業の安全管理について、改めて関係者への注意喚起を徹底するなど、事故の未然防止に努めていただくようお願いいたします。
