## 下水道工事における安全対策の徹底（その7の2）について （令和7年3月26日兵庫県豊岡市発注の工事に伴う死亡事故）

本年3月26日、兵庫県豊岡市発注の汚水貯留槽の防食被覆の修復工事において、断面修復工の施工状況の確認をするため、槽内足場の中間ステップに降りる際、貯留槽の下部まで転落し、病院へ救急搬送されたが後日死亡するという事故が発生しました。

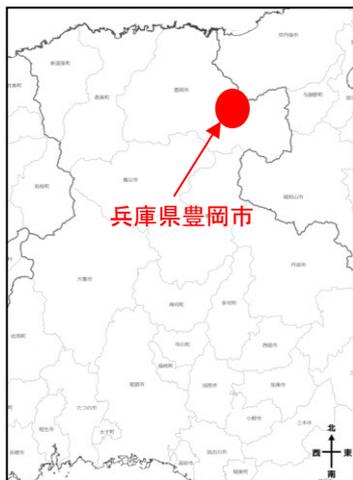
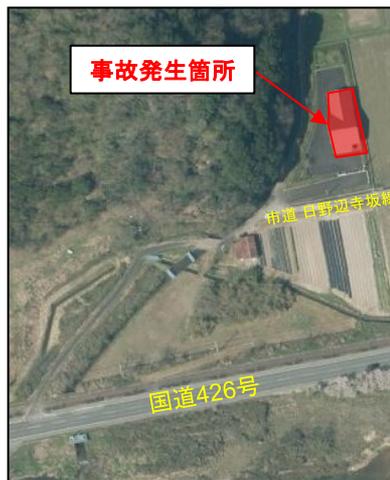
### 【平面図】

- ・ 汚水貯留槽の防食被覆の修復工事において、断面修復工の施工状況の確認をするため、槽内足場の中間ステップに降りる際、貯留槽の下部まで転落した。
- ・ 現場に到着した救急隊員によって救出後、病院へ救急搬送されたが後日死亡が確認された。

- ・ 高さ2m以上の箇所で作業を行う場合は、転落防止に留意した囲い、手摺等の設置を行う。
- ・ 昇降時および高所作業時は、墜落制止用器具の使用を徹底し、転落事故を防止する。
- ・ 場内掲示等で安全作業の周知徹底を行う。
- ・ 定期的に作業現場を巡回し、墜落制止用器具の適正使用の徹底、作業員の安全意識向上に努める。

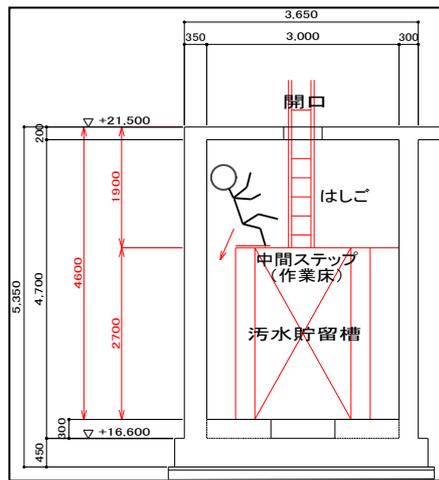
### 【状況図】

- ・ 汚水貯留槽内足場の中間ステップから底面まで2.7mの高さであったにもかかわらず、足場の中間ステップには手摺等が設置されていなかった。
- ・ 施工状況確認のため、事前に中間ステップの一部足場材が外されていた。
- ・ 墜落制止用器具を使用していなかった。
