事 務 連 絡  
令和 7 年 5 月 30 日

国 土 交 通 省 水 管 理 ・ 国 土 保 全 局  
上 下 水 道 企 画 課 管 理 企 画 指 導 室 長  
下 水 道 事 業 課 事 業 マ ネ ジ メ ン ト 推 進 室 長

## 雨水が流入する下水道管路内工事等における 作業時の安全確保の徹底について

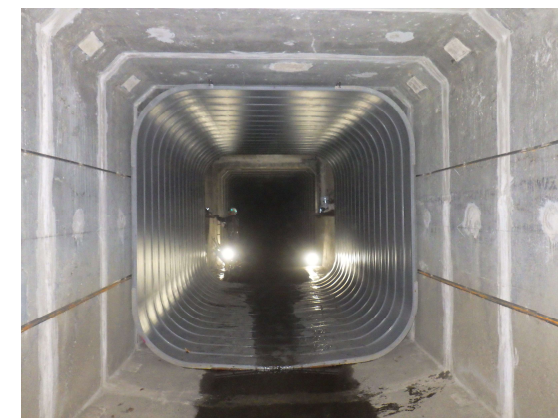
## 【状況写真】

下水道管路（雨水）の耐震化工事において、道路の下約10メートルに埋設された管内での作業中、急な降雨の影響により、管路内の水位が急上昇し、避難中の作業員等のうち逃げ遅れた2名が流され、行方が分からなくなったもの。

作業途中の製管状態（事故後）

- 上流域・周辺域における降雨・落雷や管きょ内水位等の観測値に基づく、局地的大雨に対する早期の警戒情報を現場に自動配信するシステムの導入
- 管内作業箇所と地上間における複数の連絡手段の確保及び情報伝達機器の動作確認の徹底
- 現場条件に応じた複数の避難ルートの設定と訓練の実施
- 人命優先の避難行動の基準化と作業所内での周知
- 発注者が開催する下水道工事固有のリスクを踏まえた安全講習会や気象講習会の受講
- 元請業者に高度な工事管理能力を有する資格者の配置
- 外国人労働者や新規入場者に対する安全教育の充実
- 発注者による工事着手前の安全対策の確認並びに工事現場の安全パトロールの実施
- 重大事故を風化させないための事例の蓄積と知見の共有
- 上記再発防止策の内容を踏まえた工事特記仕様書の見直し
