## 下水道工事における安全対策の徹底（その 2）について (令和 7 年 7 月 2 5 日宮城県仙台市発注の工事に伴う死亡事故)

- 発生日時 令和7年7月25日（金）午後0時40分頃
- 発生場所 仙台市宮城野区日の出町一丁目
- 報 道 あり
- 工事概要 開削工 □900mm×900mm～1100mm×1100mm L=347m  
特殊マンホール設置工 N=3基

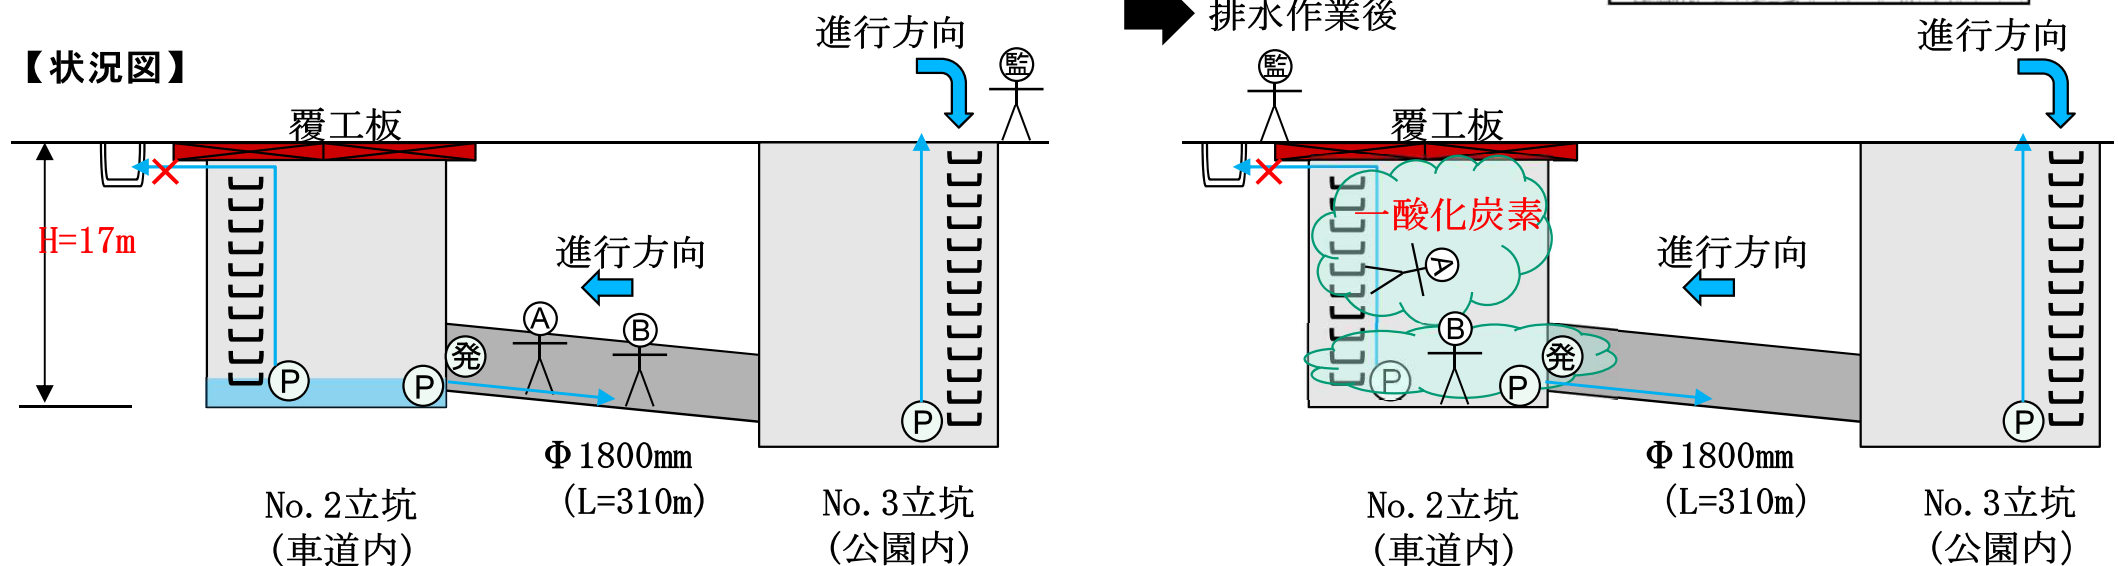
## 【状況図】

No. 2 立坑（深さ約17m）に設置してある排水ポンプの稼働状況が悪く点検が必要であったが、昼間は覆工板を開口できない場所であるため、下流の公園内に設置してあるNo. 3 立坑から作業員2名（A・B）が発動発電機と水中ポンプを持ち込み入坑した。

推進管（Φ1800mm）の中を約310m歩き、No. 2 立坑で排水作業を行い、ポンプを点検したところポンプは正常に稼働していたが、地上に排水されない状態だった。排水管の状況を確認するために作業員1名（A）が立坑内の梯子を上っている途中で意識を失い、立坑下に落下した。（落下高さ不明）

通報を受けた救急隊により救助・救急搬送され、1名（A）は頸椎損傷により死亡、1名（B）は一酸化炭素中毒が確認された。
