国 土 交 通 省 水 管 理 ・ 国 土 保 全 局  
下水道事業課事業マネジメント推進室課長補佐

## 下水道工事における安全対策の徹底（その 2）について (令和 7 年 7 月 2 5 日宮城県仙台市発注の工事に伴う死亡事故)

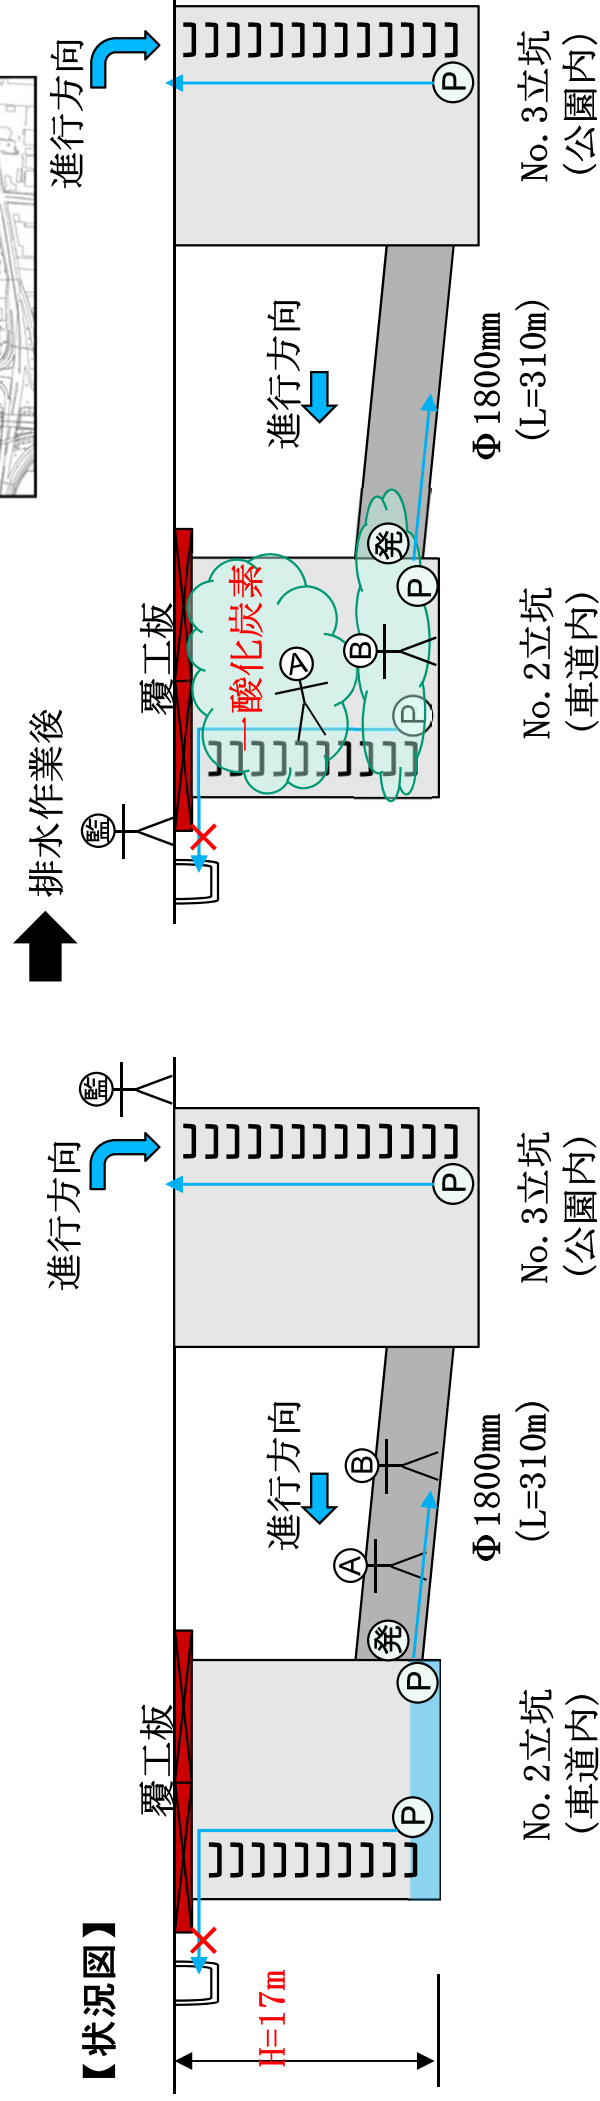
## 【状況図】

No. 2立坑 (深さ約17m) に設置してある排水ポンプの稼働状況が悪く点検が必要であったが、昼間は覆工板を開口できない場所であるため、下流の公園内に設置してあるNo. 3立坑から作業員2名(A・B)が発動発電機と水中ポンプを持ち込み入坑した。

推進管 (Φ1800mm) の中を約310m歩き、No. 2立坑で排水作業を行い、ポンプを点検したところポンプは正常に稼働していたが、地上に排水されない状態だった。排水管の状況を確認するために作業員1名(A)が立坑内の梯子を上っている途中で意識を失い、立坑下に落下した。(落下高さ不明)

通報を受けた救急隊により救助・救急搬送され、1名(A)は頸椎損傷により死亡、1名(B)は一酸化炭素中毒が確認された。
