# 水道技術管理者について

令和 6 年度水道技術管理者研修

熊本市上下水道局

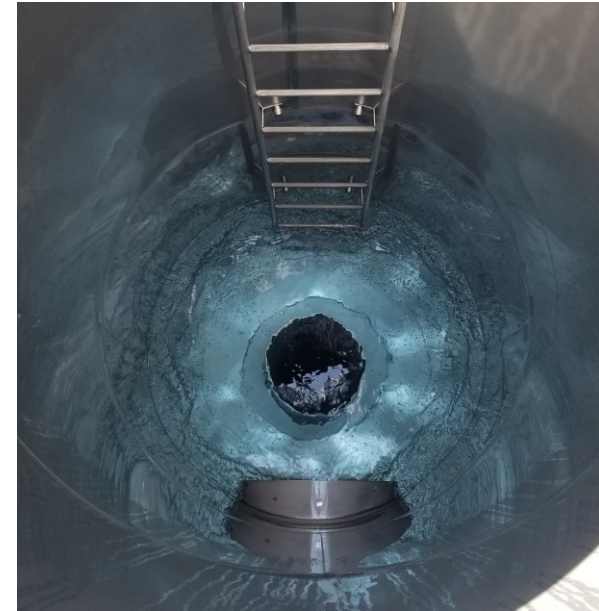
- 水源地 38箇所      ○ 取水井 99本 ※現在
- 1日平均配水量 : 約 217,753m<sup>3</sup>
- 市東部地区にある健軍水源地には、井戸11本中、自噴井が7本  
健軍5号井は日量12,000m<sup>3</sup>の地下水が自噴

自噴する健軍5号井

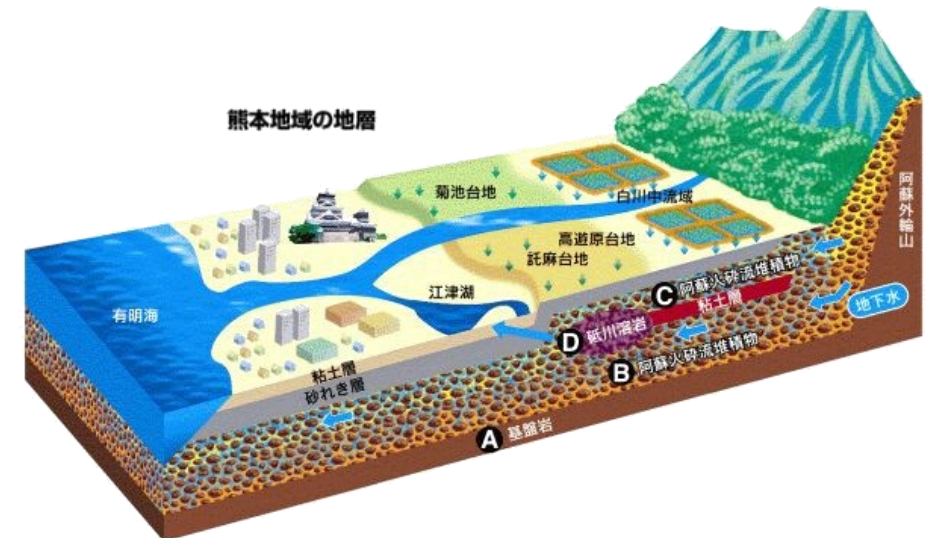
- 先阿蘇火山岩類を基盤岩として、その上に、阿蘇火山の4度の噴火によって火砕流堆積物が堆積
- ここを雨水が浸透、ろ過される過程で適度なミネラルを含み、20～30年かけ市内に向け流下し、地下水盆が天然浄水池となり、良質な地下水を育む

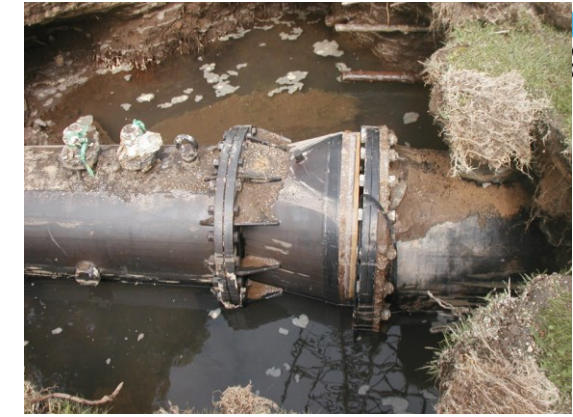
廃止された電磁流量計  
ルーズフランジの抜き出し  
平成28年4月16日 9:00

- 熊本市総配水量 $225,000\text{m}^3/\text{日}$ （当時）の約64％（ $145,000\text{m}^3$ ）が東部地区で取水
- 東部地区：健軍、庄口、秋田、沼山津水源地
- 健軍水源地（コア的存在）
- 井戸11本（自噴井7本、ポンプ井4本） 約 $70,000\text{m}^3/\text{日}$ を取水

**管路被害により健軍・秋田・沼山津の運転を停止**

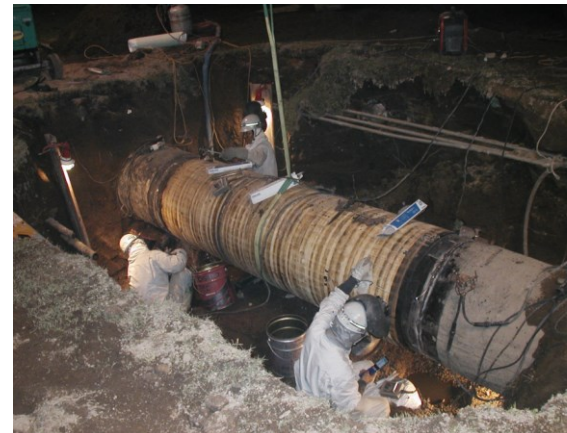
プラスチック被覆鋼管  
φ800耗にて復旧  
平成28年4月17日 7:00

運用開始

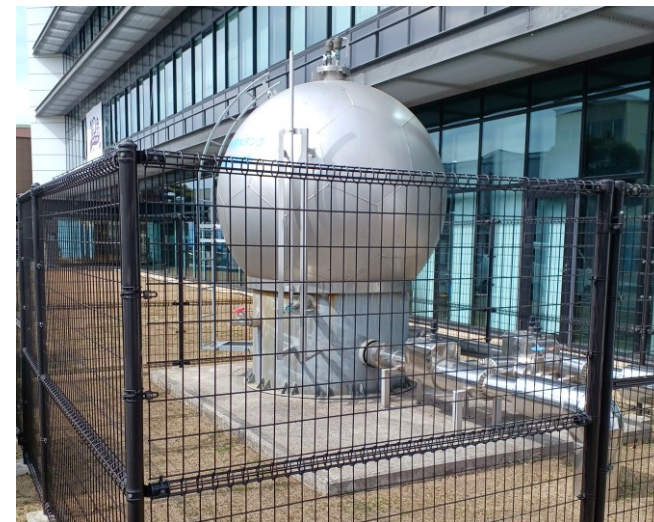
上下水道局に設置した  
貯水機能付給水管

- 給水車による従来の給水方法に加え、貯水機能付給水管の活用が有効
- 各小中学校に設置された貯水機能付給水管は共助の考えにより、給水活動を避難所運営委員会に担ってもらう

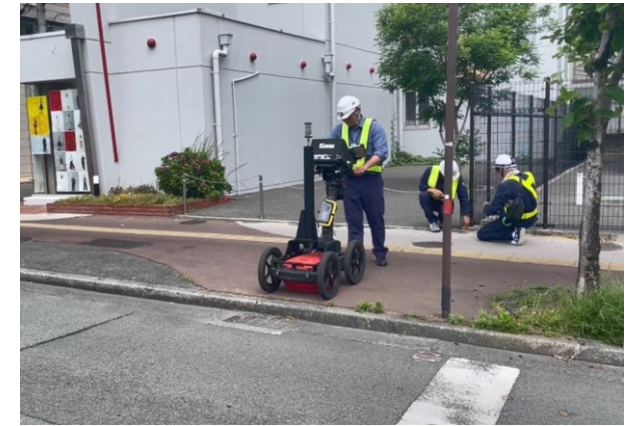
地中レーダー探査

### **地中レーダー探査を実施**

- 地中レーダー探査結果を基に設計・発注
- 台帳に記載のない埋設物の確認
- 最適な布設ルートが設計が可能
