台風第19号による堤防決壊発生箇所

台風第19号による土砂災害発生状況

台風第19号における狩野川放水路の治水効果(速報)

台風第19号における利根川上流ダム群※の治水効果(速報)

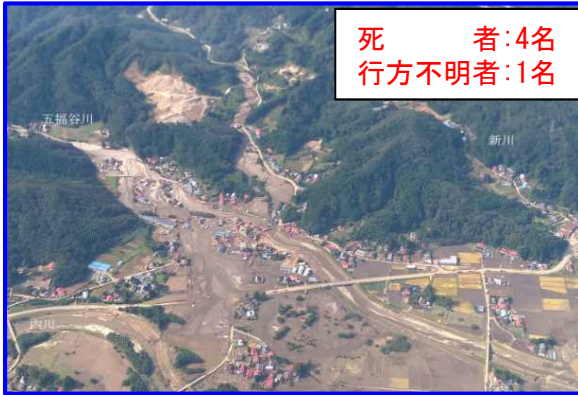
10/13
土石流等

いぐ まるもりまち
宮城県伊具郡丸森町

死者：4名
行方不明者：1名

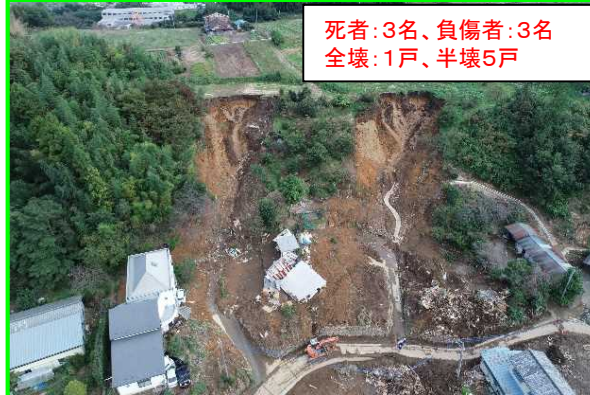
10/12
地すべり

とみおか たくみ
群馬県富岡市内匠

死者：3名、負傷者：3名
全壊：1戸、半壊5戸

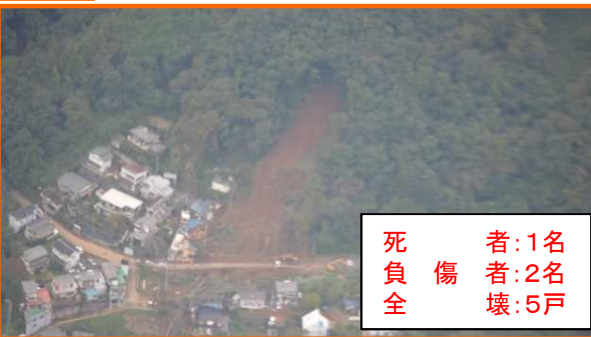
10/12
がけ崩れ

さがみはら みどり まぎの
神奈川県相模原市緑区牧野

死者：1名
負傷者：2名
全壊：5戸

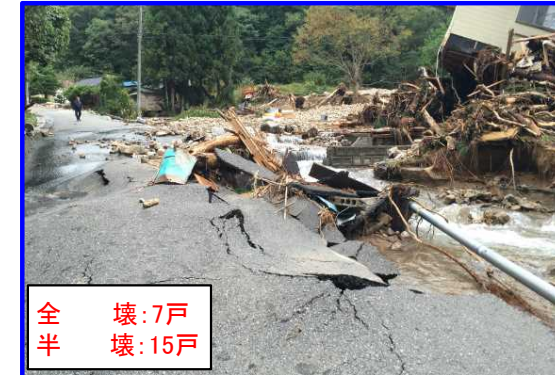
10/12
土石流等

みやこ しらはま
岩手県宮古市白浜

全壊：7戸
半壊：15戸

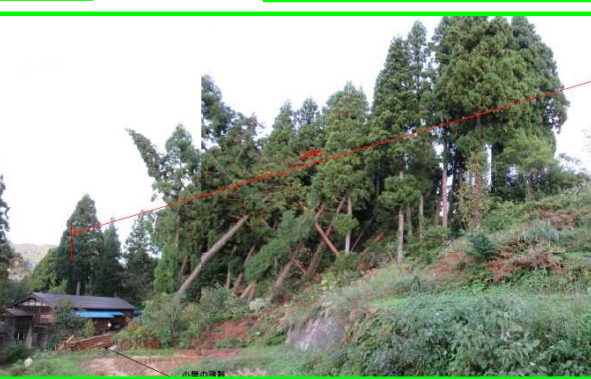
10/13
地すべり

いといがわ ひがしつか
新潟県糸魚川市大字東塚

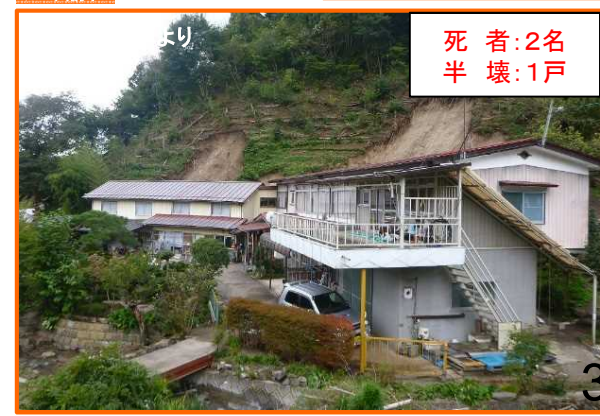
10/12
がけ崩れ

にほんまつ どうめき
福島県二本松市百目木

死者：2名
半壊：1戸

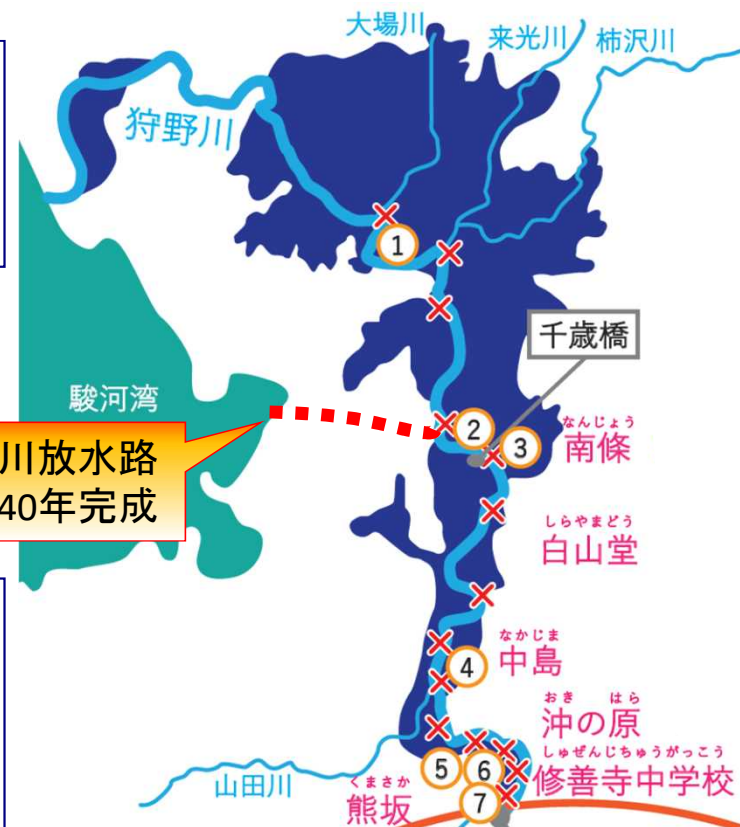
狩野川台風(昭和33年)による浸水被害の範囲

伊豆の国市 狩野川放水路1.0k 長家橋

狩野川放水路により、約1,000m³/sの洪水を分派し
本川の流量を低減

- 狩野川放水路は昭和23年のアイオン台風を契機として昭和26年に着工し、その後、昭和33年の狩野川台風による甚大な被害を受けて計画を見直し、昭和40年に完成しました。**(事業費約300億円(現在価値))**
- 今回の令和元年台風第19号は、狩野川流域に対して、**狩野川台風よりも多くの雨**をもたらしました。
- 今回、放水路直上流にある千歳橋流量観測所で約2,060m³/sの流量を観測しましたが、このうち約1,000m³/sを放水路で分派したことにより、**分派下流地点の沼津市や三島市等を流れる本川水位を低下**させることができました。
- 昭和33年狩野川台風では、狩野川流域において死者・行方不明者853人、家屋浸水6,775戸の甚大な被害が発生しましたが、今回の台風第19号では、**狩野川本川からの氾濫を防ぐことができ、人的被害をゼロ、家屋の浸水被害も内水等による900戸に抑えることができました。**

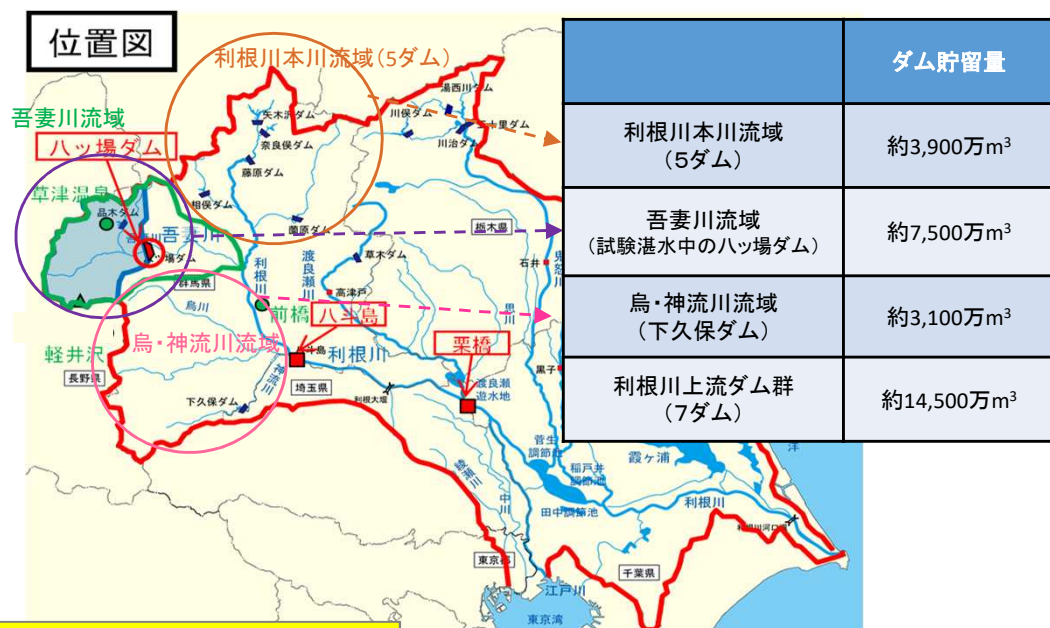
ハッ場ダム貯留状況写真

- 利根川の治水基準点である群馬県伊勢崎市の八斗島地点^{やったじま}の上流においては、利根川上流ダム群※において、約1億4,500万m³の洪水を貯留しました。
- これらのダムの貯留により、八斗島地点では、約1m(速報値)の水位が低下したものと推定されます。

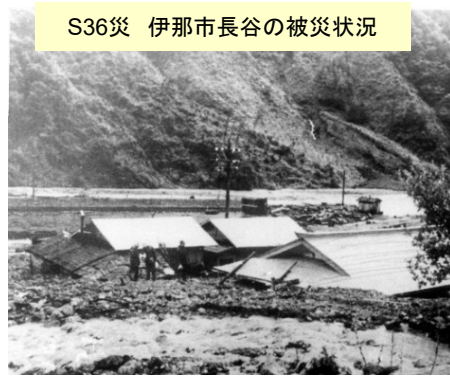
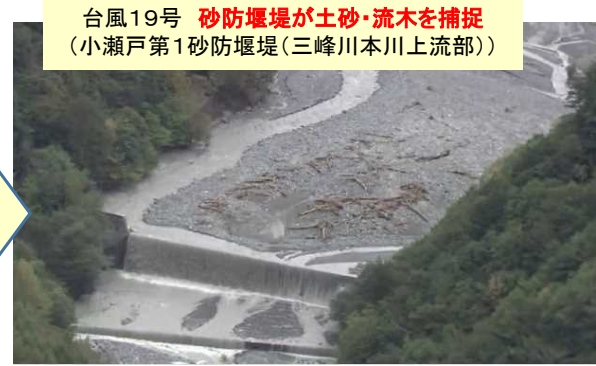
昭和36年災の出水の被害状況と今回の比較

砂防堰堤の整備により被害無し

■ 死者・行方不明者(人)
■ 流失、全半壊等家屋被害(×10戸)
■ 床上・床下浸水(×100戸)
■ 砂防設備整備数(基)

- 令和元年10月 台風19号により、戦後最大の災害「昭和36年災」を超える638mmの総雨量を観測、流域の美和ダムでは効果を発揮。
- 昭和36年災では136名の死者・行方不明者、8800戸を超す家屋被害が発生したが、その後の着実な砂防堰堤整備により、土砂洪水氾濫を完全に防止。
- 昭和36年災以降の砂防の設備投資約330億円により、流域の約870億円の資産に対して被害を軽減。
