# 3D都市モデルを活用した自動運転車両の自己位置推定 技術検証レポート

| 項目 | 内容 |
|---|---|
| ユースケース名 | 自動運転車両の自己位置推定におけるVPS（Visual Positioning System）活用 |
| 実証実験の<br>概要 | <p>今回の実証実験では、3D都市モデルとカメラ画像等を組み合わせたVPS（Visual Positioning System）の活用により、自動運転車両の自己位置推定における新たな手法の可能性を検証する。</p> <p>VPSは、光学カメラ画像から取得した画像を三次元解析し、バックデータとして用意した三次元マップをと照合することで自己位置を推定する新しい技術である。そこで、VPSを活用し、スマートフォンで撮影したカメラ画像から取得した情報と、LOD3の3D都市モデル（建物の詳細な形状のほか、外構、道路、都市設備等も整備）の特徴点とを照らし合わせることで、車両の自己位置を推定するシステムを検証し、自動運転システムへの活用を見据えたフィージビリティスタディを行う。</p> <p>なお、このプロジェクトは、静岡県「しずおか自動運転ShowCASEプロジェクト」令和3年度実証実験と連携を行い実施した。車両や走行環境等は静岡県から提供されたものを利用している。</p> |

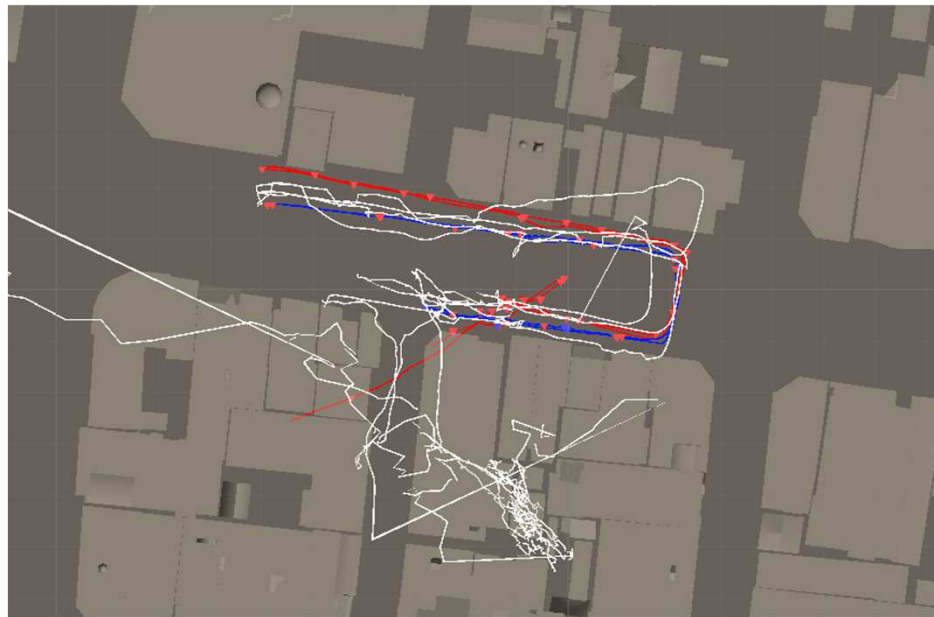
- PLATEAUマップ、Immersalリアルマップ、GNSSにより取得した自己位置推定データについて比較・検証を行った。
- なお、GNSSは建物の影響による電波干渉等で、正常な取得ができなかった。GNSS受信機の設定等で改善を行う必要を確認した。

■ PLATEAUマップ ■ Immersalリアルマップ □ GNSS

PLATEAUマップ／Immersalリアルマップ／GNSSの各軌跡のプロット

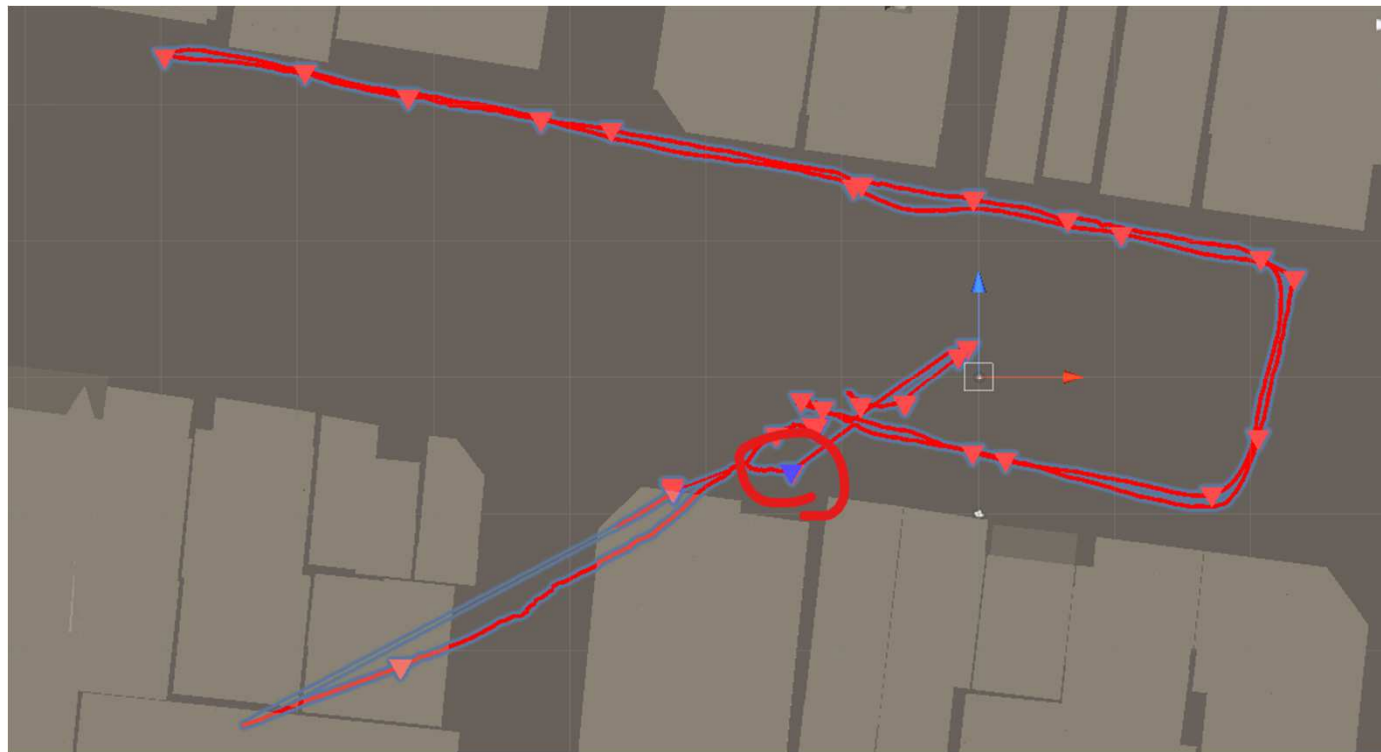
- PLATEAUマップでの自己位置推定結果では、ローカライズの成功地点が少なく、初期に大きくずれていることがわかる。
- しかし、ローカライズ成功後は、ほぼ正しい自己位置推定ができていることが確認できる。

PLATEAUマップによる自己位置推定の結果

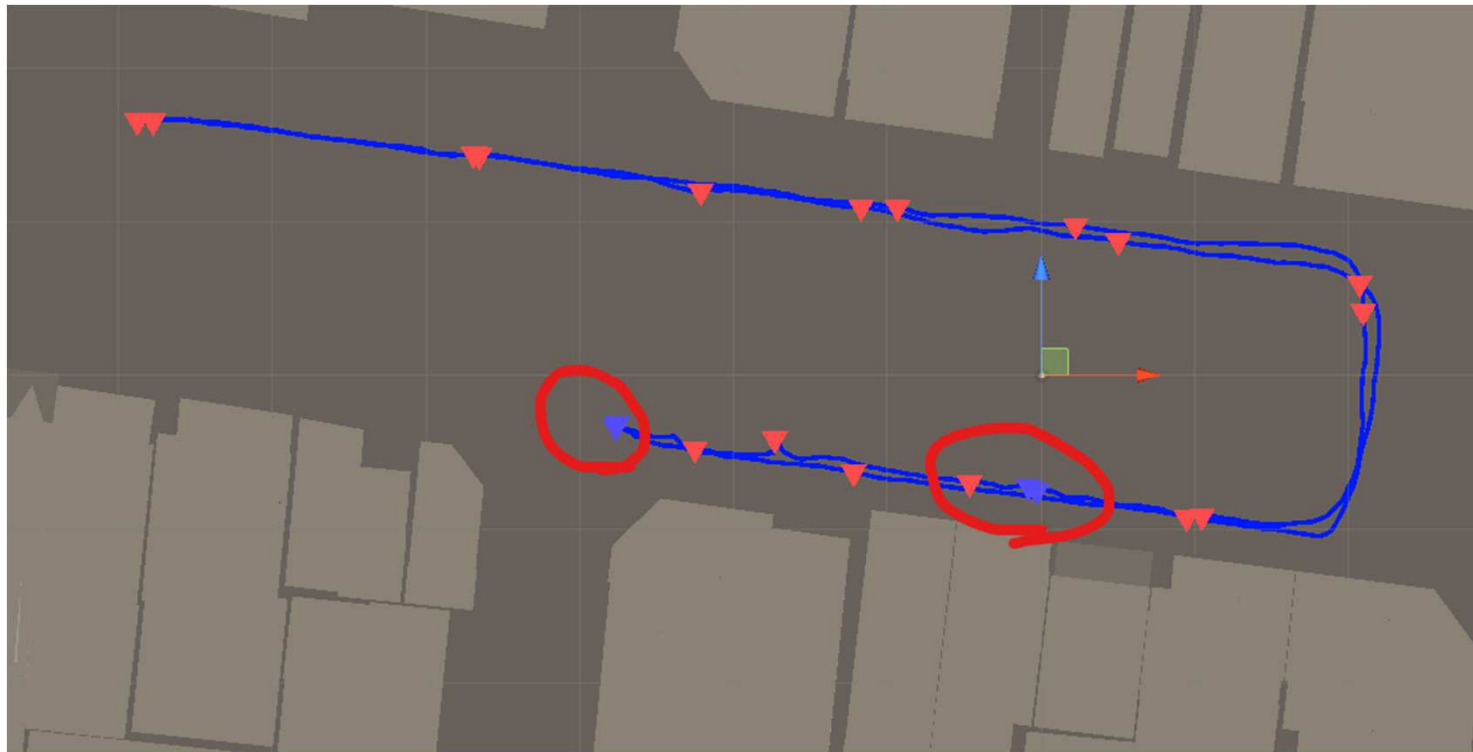
- Immersalリアルマップによる自己位置推定では、ローカライズ成功地点が2地点あり、PLATEAUマップよりローカライズ成功数が多く、回転なども含め、より正確な位置取得ができている。

Immersalリアルマップによる自己位置推定の結果

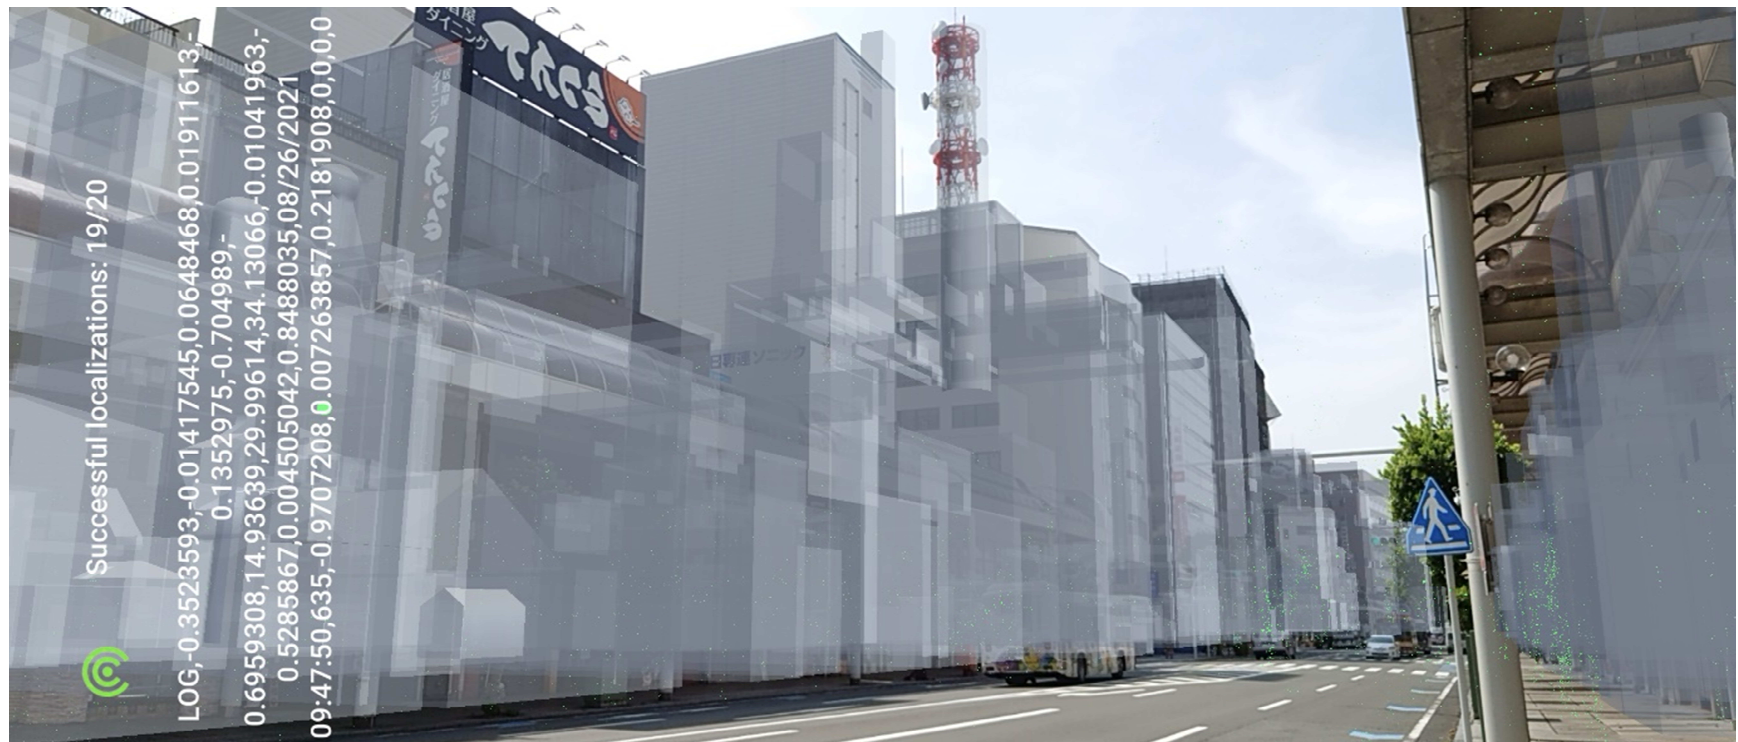
- 車両走行時におけるVPS性能の確認のため、実際に走行する車両からのローカライズの状況を確認した。
- 活用するマップとしては、今回の現地動作確認の1日目から2日目にかけてローカライズ状況が改善したImmersalリアルマップを抽出・活用した。
- これにより、実際の走行車両からも半分以上の確率でローカライズに成功することを確認できた。

走行車両からの重畳イメージ

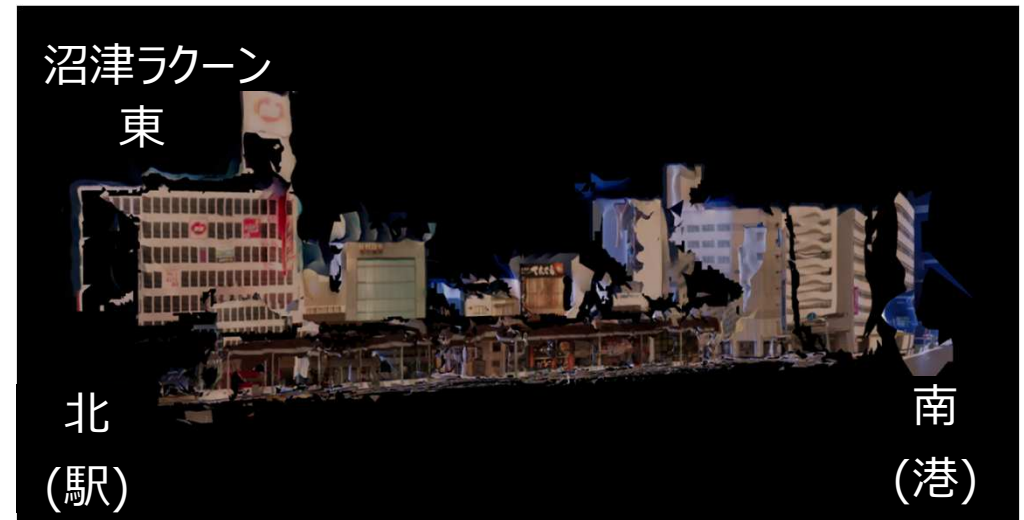
マップ作成結果

- 問題を分割して対応するため、道路の東西を別々にマップ作成するように変更した。
- 前回同様に東側のみマップ作成に成功し、西側のマップは作成できなかった。
- ただし、東西両面と比較して、より長い範囲（南側）のマップが作成された。

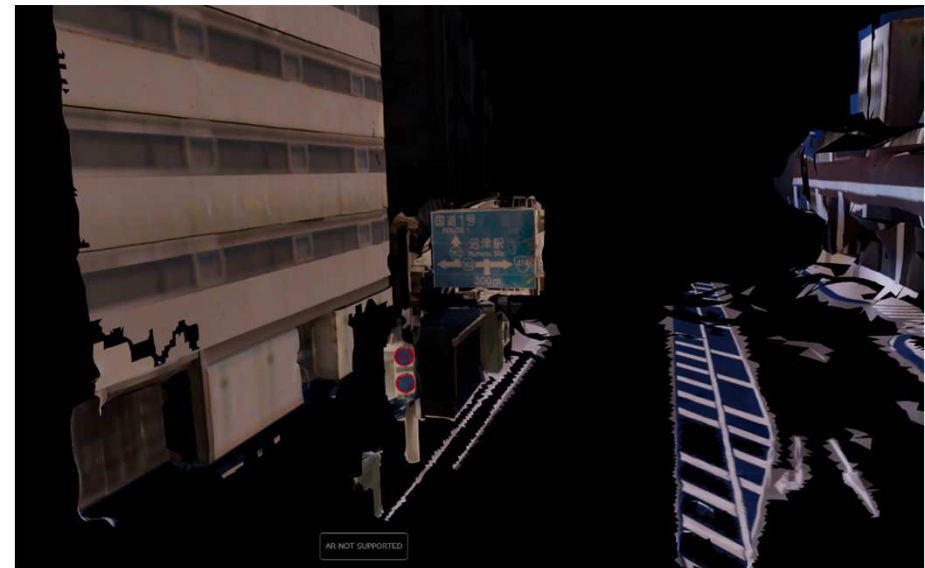
- 同じ要領により、交通標識のマップ作成も確認した。
- なお、プロトタイプデータに含まれないエリアのデータを補完するため、背景に一部LOD2を使用した。

マップ作成された標識の例

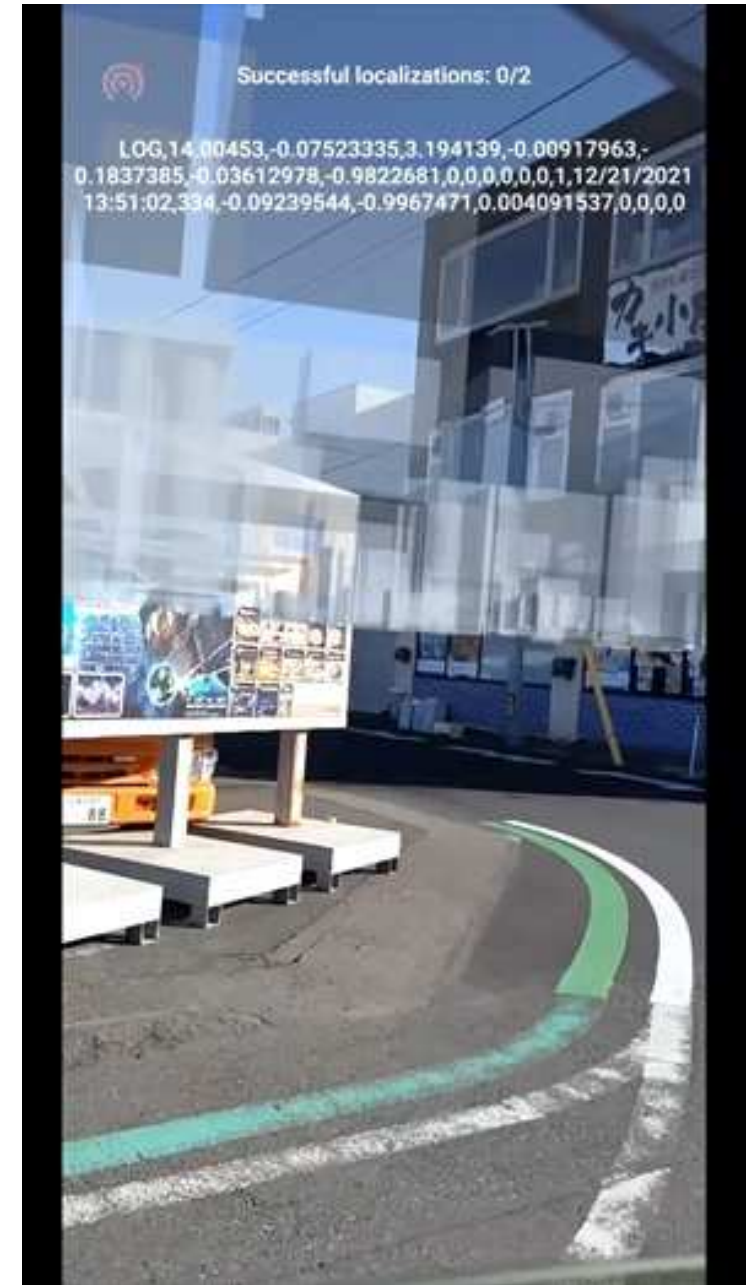
- 仮想試行環境においてローカライズしやすかった沼津港周辺エリアで、低速（10～20km/h程度）の走行車両によりローカライズを試行した結果、仮想試行環境でローカライズ確認ができていた建物で、同様にローカライズできることを確認した。
- 複数のPLATEAUマップ（10個程度）を同時に使用しているため、ローカライズのためのシステム負荷が高く、処理速度が遅くなるため、改善が必要であることを確認した。
- 走行中のローカライズチャンスのロスを無くすために、端末の高性能化（最新のPixel6）やGPS併用によるマップ選択の高速化など、さらなる処理の高速化が必要であることを認識した。

走行車両からの確認状況

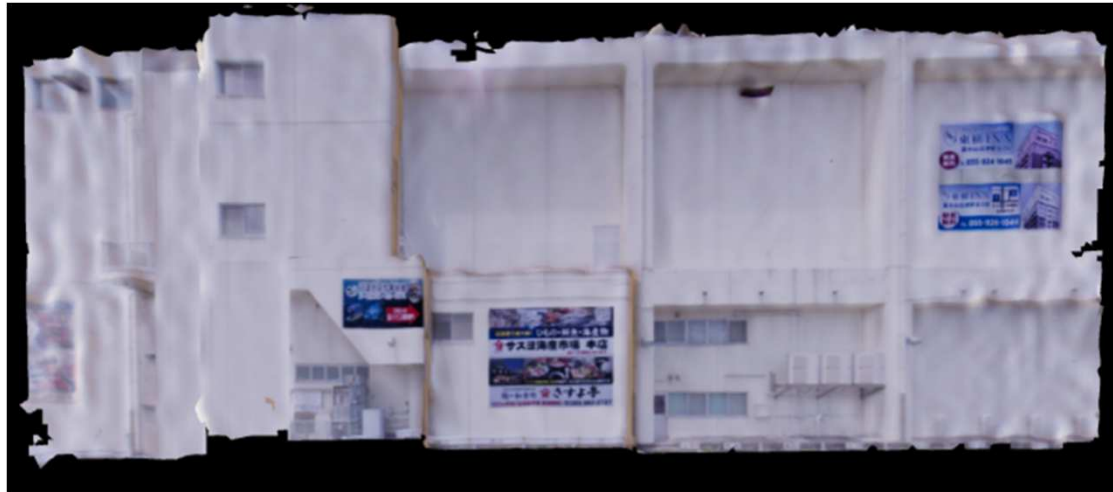
最頻値付近：②魚市場のメッシュ（左）と点群（右）／壁面の看板がアクセントとなり特徴となっている
