# 令和元年台風第19号等に係る被害状況について

## ＜令和元年台風第 19 号の概要＞

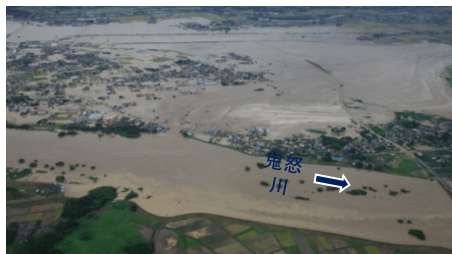
①鬼怒川の堤防決壊による浸水被害  
(茨城県常総市)

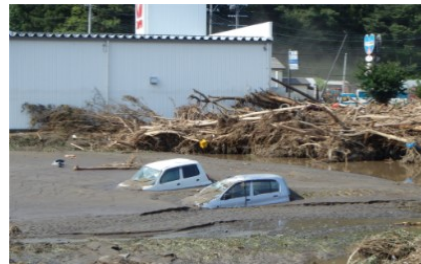
③小本川の氾濫による浸水被害  
(岩手県岩泉町)

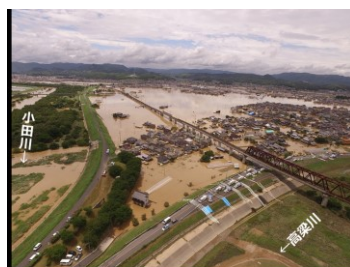
⑤小田川における浸水被害  
(岡山県倉敷市)

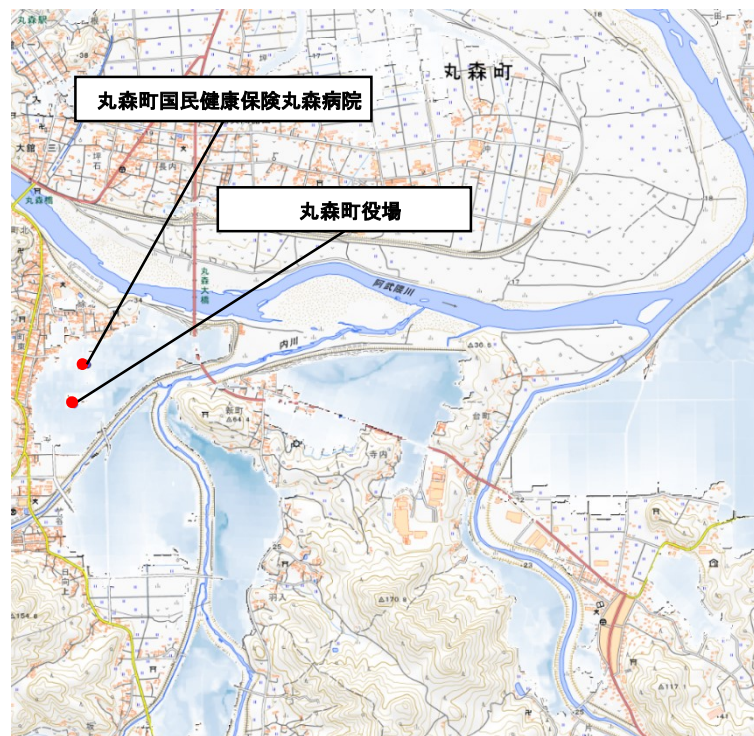
○丸森町では、内水氾濫や阿武隈川支川の氾濫により、丸森町役場や医療施設が浸水。(丸森町都市計画区域(非線引き)内に立地)
