# 平成30年台風第21号

# 平成30年台風第21号の浸水箇所と被害概要

# 令和元年台風第15号

# 令和元年台風第19号

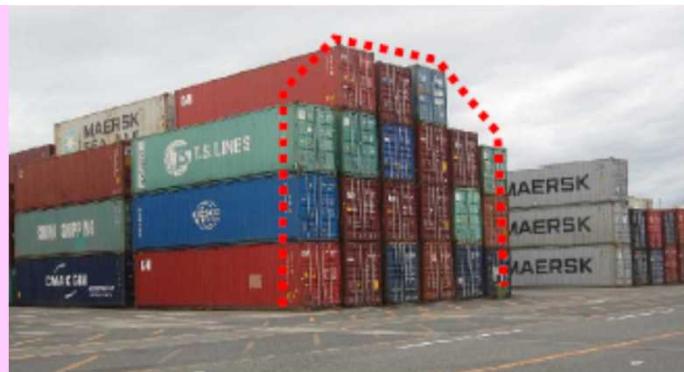
風に強いコンテナの積み方

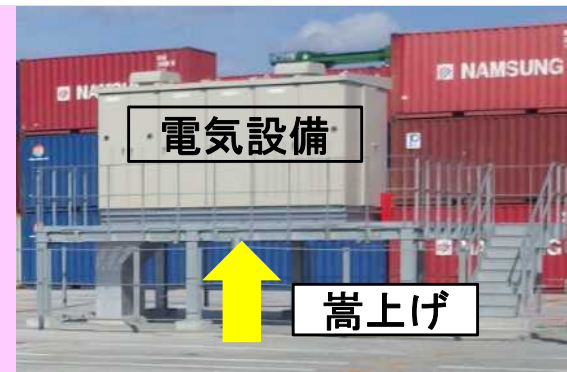
電気設備の嵩上げ事例

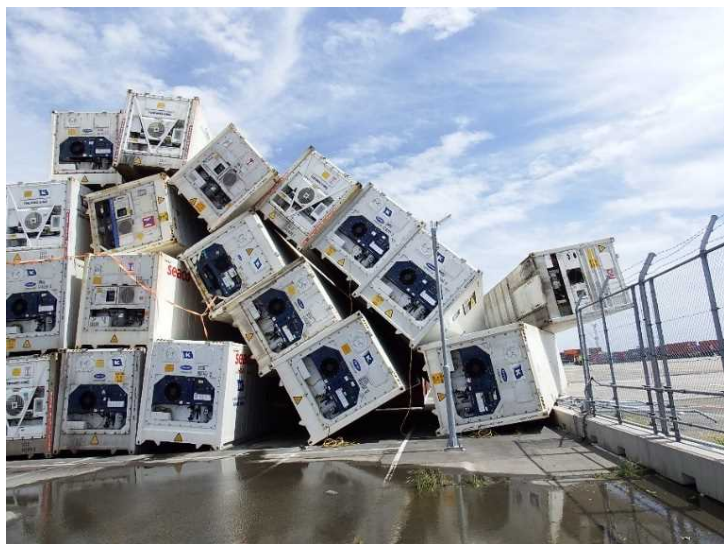
- ◆ 本牧ふ頭D1バース、D4バースでは暴風等により空コンテナやフェンスが倒壊する被害が発生。
- ◆ 本牧D1バースでは下部からの波力で、棧橋とエプロンを接続する渡版がはずれる被害が発生。

D1 空コンテナ、SOLASフェンス倒壊

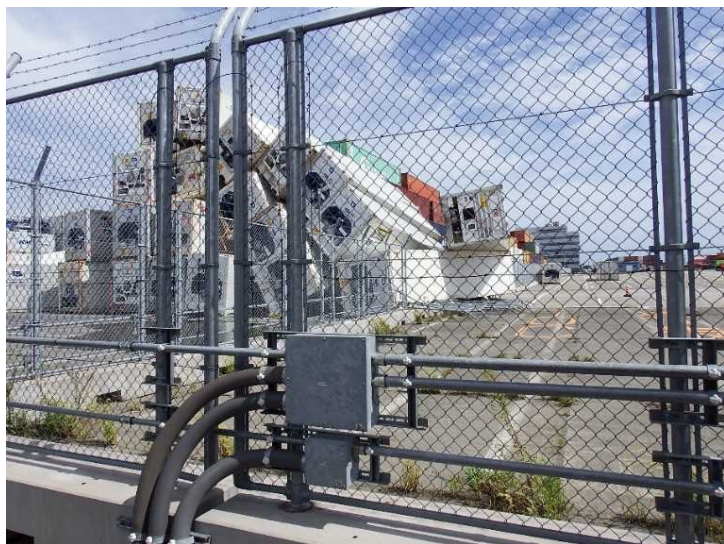
D4コンテナ倒壊

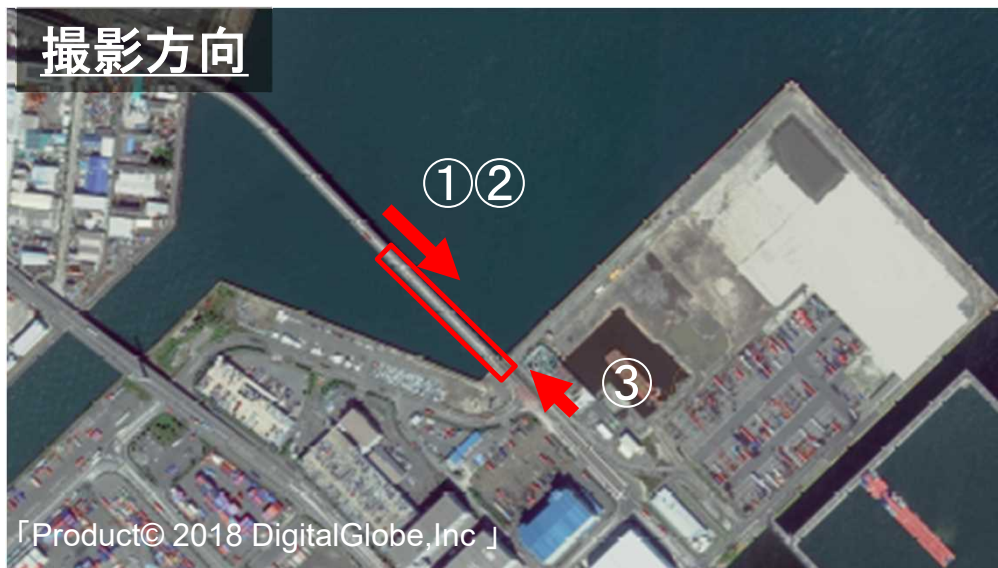
◆ 南本牧はま道路は、平成29年3月4日に供用を開始した、南本牧コンテナターミナルと首都高湾岸線を直結する臨港道路だが、走錨した船舶が衝突し、現在通行止。

衝突した船舶

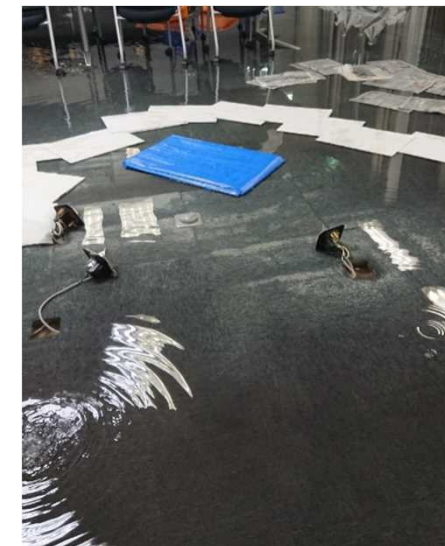
北部事務所 浸水状況

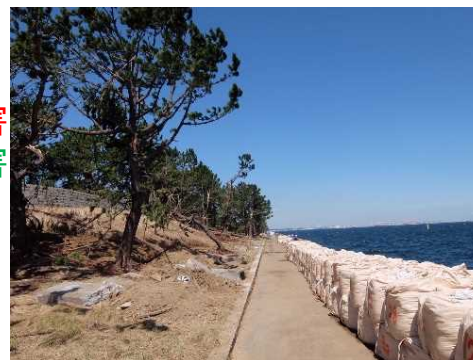
護岸応急復旧状況  
(9月19日撮影)

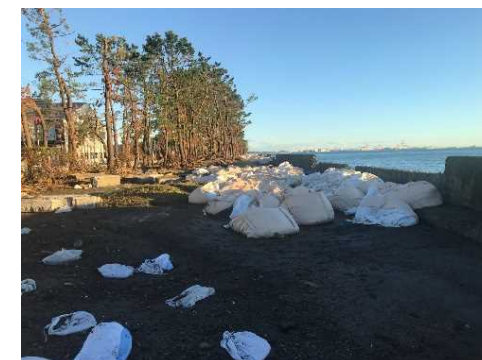
土のう(第1ライン)の一部崩壊  
(10月13日撮影)

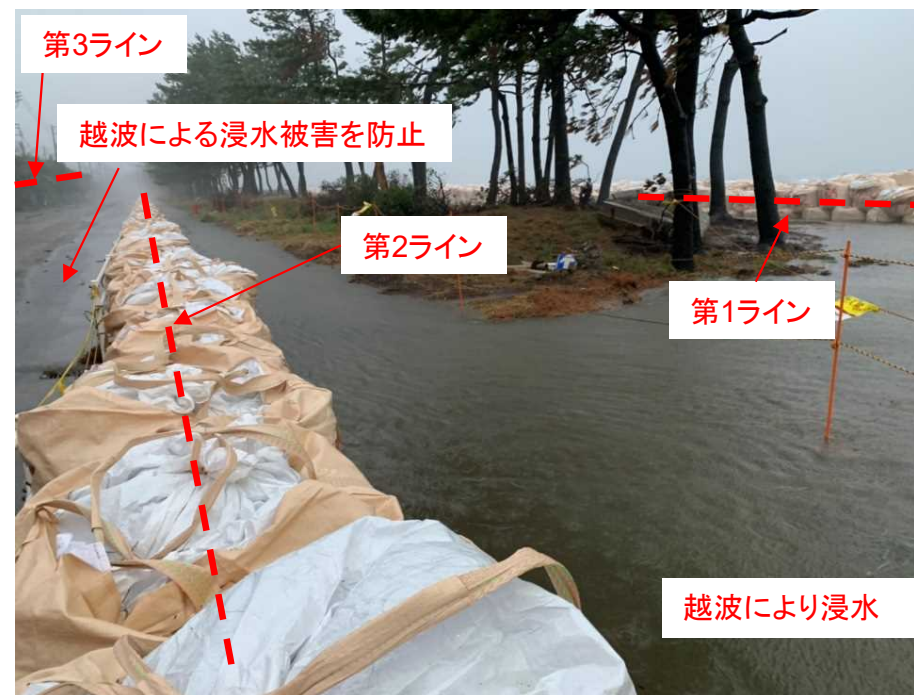
- ◆ 台風第15号により、護岸が倒壊したため、土のう設置により応急復旧を実施。
- ◆ 台風第19号により、設置した土のうが一部崩壊したものの、3列に配置していたことで浸水被害を防止。

土のうを3列に配置し浸水被害を防止(10月12日撮影)

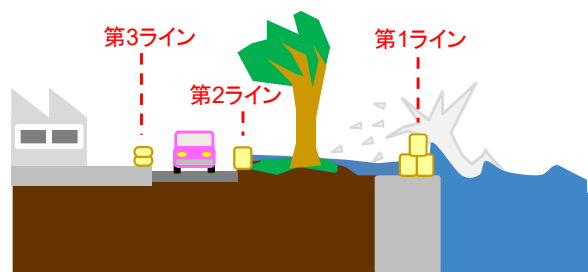
土のうによる3重防護のイメージ

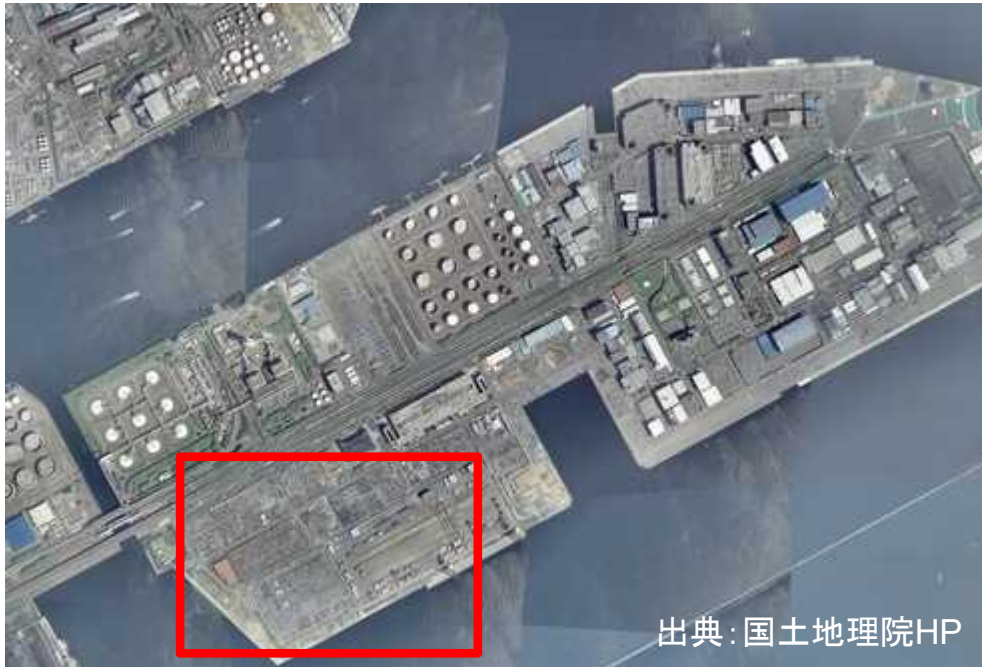
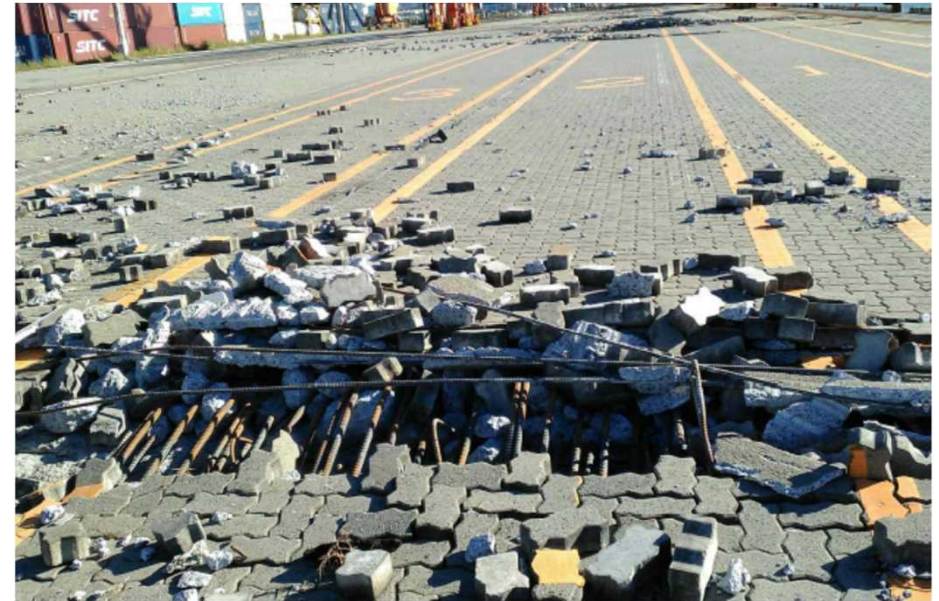
## ◆ 揚圧力で棧橋の床版が破損。
