昨今の災害を踏まえた検討の方向性について

昨今の豪雨に伴う道路の特徴的な被災状況【河川渡河部の橋梁流失等】

昨今の豪雨に伴う道路の特徴的な被災状況

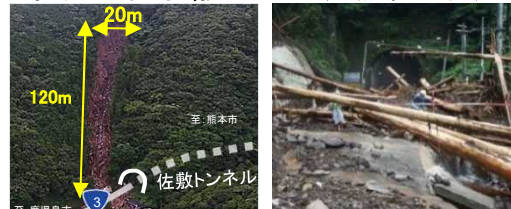
国道3号 佐敷トンネル起点坑口付近

並行する南九州西回り自動車道(E3A)により**10時間半で八代から水俣間の交通確保**
※国道3号は7月4日～7月18日まで通行止め(14日間)

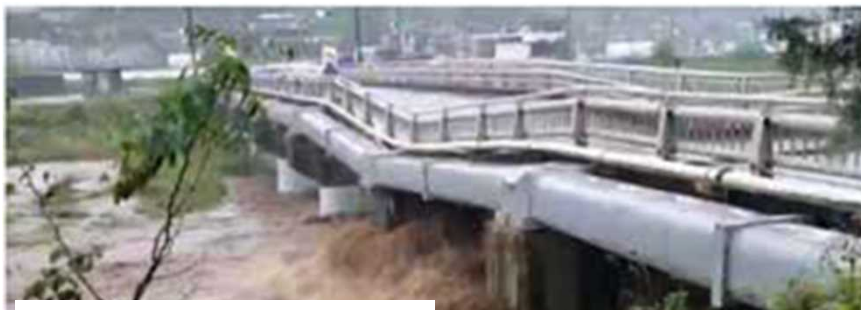
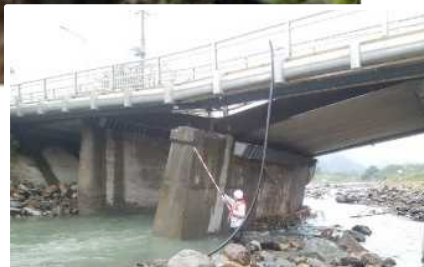
ほううんじ おおつき
法雲寺橋（国道20号） 山梨県大月市

○河川を渡河する橋梁で上部工の流失や橋脚の洗掘が発生

47日間通行止め
(10月18日～11月29日)

架設年 適用示方書	1959年 S30プレストレスコンクリート 設計施工指針
橋長・幅員・基礎	L=64.3、W=7.8m、直接基礎
耐震補強	H8道示未対応

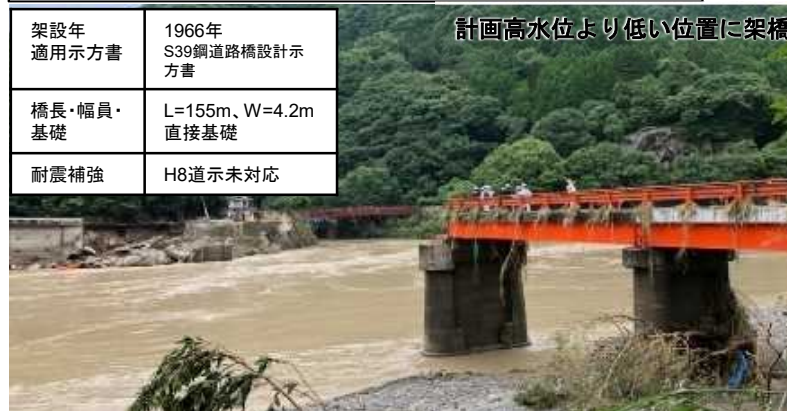
ふかみ こづるはらめき やつしろ
深水橋（一般県道小鶴原女木線）熊本県八代市

架設年 適用示方書	1966年 S39鋼道路橋設計示 方書
橋長・幅員・ 基礎	L=155m、W=4.2m 直接基礎
耐震補強	H8道示未対応

通行止め継続中 (7月4日～)

※八代市～人吉市間の球磨川渡河橋梁は全22橋のうち計10橋が流失
 (深水橋、神瀬橋含む)

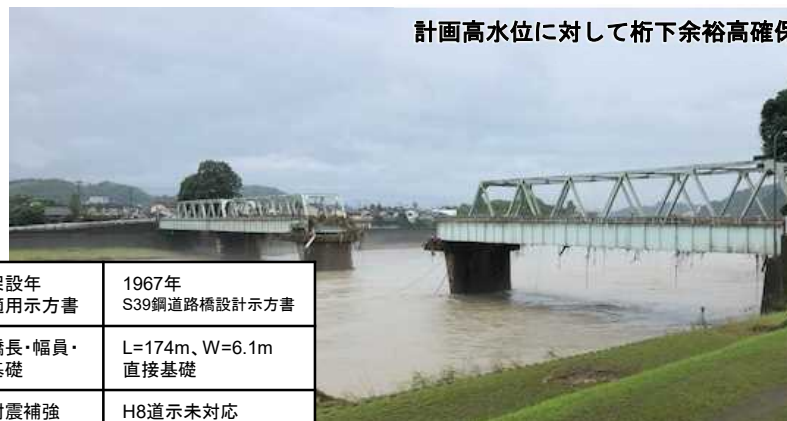
にしげ ひとよしみなまた ひよし
西瀬橋（(主)人吉水俣線）熊本県人吉市

架設年 適用示方書	1967年 S39鋼道路橋設計示方書
橋長・幅員・ 基礎	L=174m、W=6.1m 直接基礎
耐震補強	H8道示未対応

通行止め継続中 (7月4日～)

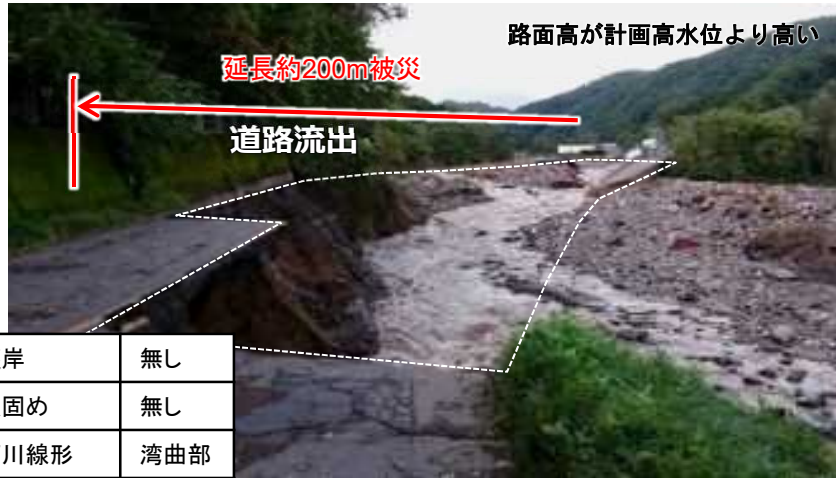
国道144号 群馬県妻恋村 つまごいむら

○河川に隣接する区間で道路流失が発生

護岸	無し
根固め	無し
河川線形	湾曲部

75日間通行止め（10月12日～12月26日※緊急迂回路整備）

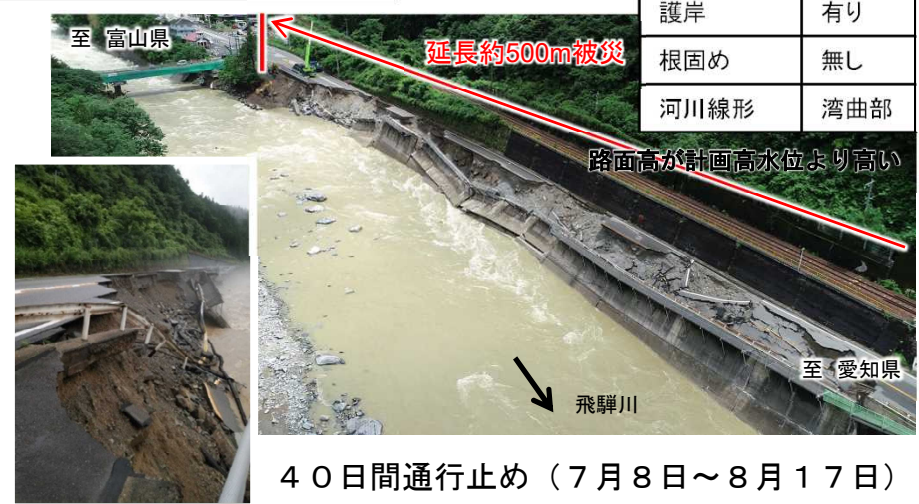
国道41号 岐阜県下呂市 げろ

護岸	有り
根固め	無し
河川線形	湾曲部

40日間通行止め（7月8日～8月17日）

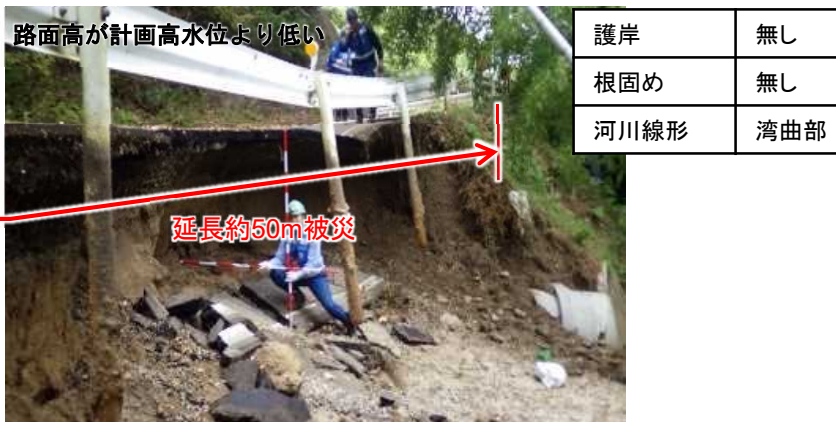
国道349号 宮城県丸森町 まるもりまち

護岸	無し
根固め	無し
河川線形	湾曲部

62日間通行止め（10月12日～12月13日）

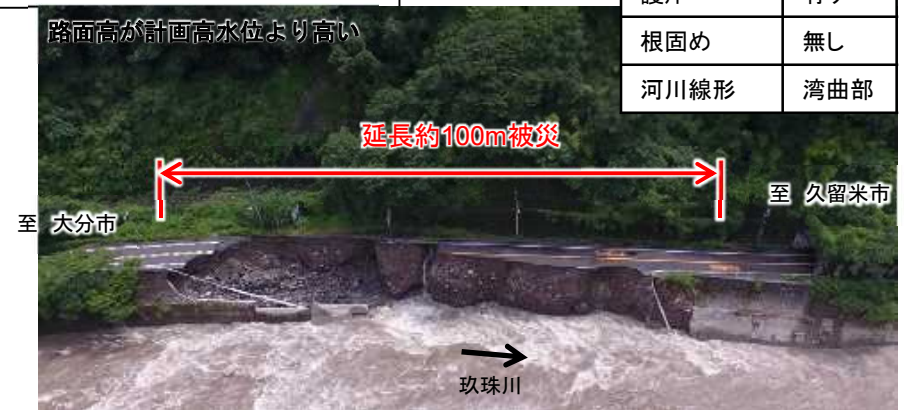
国道210号 大分県日田市 ひた

護岸	有り
根固め	無し
河川線形	湾曲部

42日間通行止め（7月6日～8月17日） 7

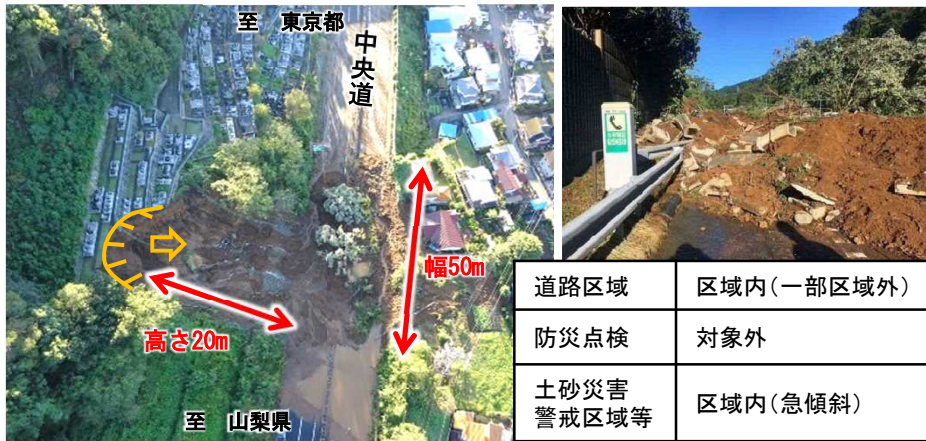
中央道 さがみこひがし 相模湖東IC付近

○道路区域外や防災点検対象外で大規模土砂災害が発生したほか、土砂災害警戒区域内でも土砂災害が発生

7日間通行止め (10月12日~10月19日)

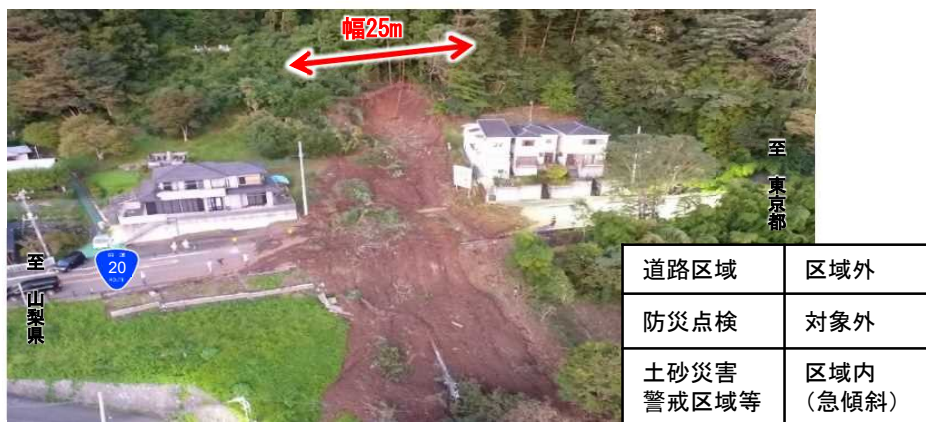
国道20号 さがみはら 神奈川県相模原市

6日間通行止め (10月12日~10月18日)

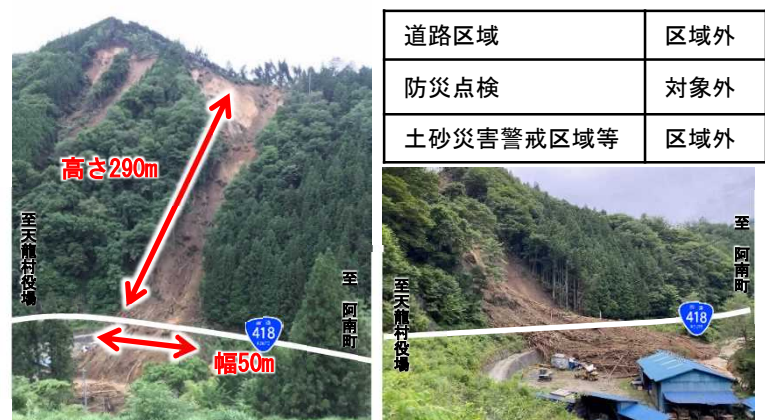
国道418号 てんりゅうむら 長野県天龍村

通行止め継続中 (7月13日~)
